鋼構造部材のさび厚と腐食挙動の
相関関係に関する基礎的研究
～これからの福北公社と産学官連携～

福岡北九州高速道路公社

鋼構造部材のさび厚と腐食挙動の
相関関係に関する基礎的研究

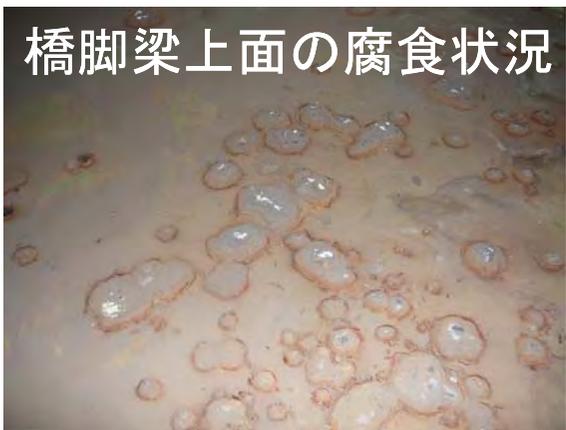
橋脚梁上面の腐食状況

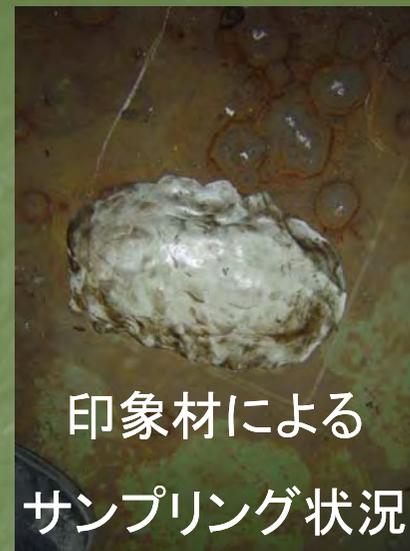
印象材による

サンプリング状況

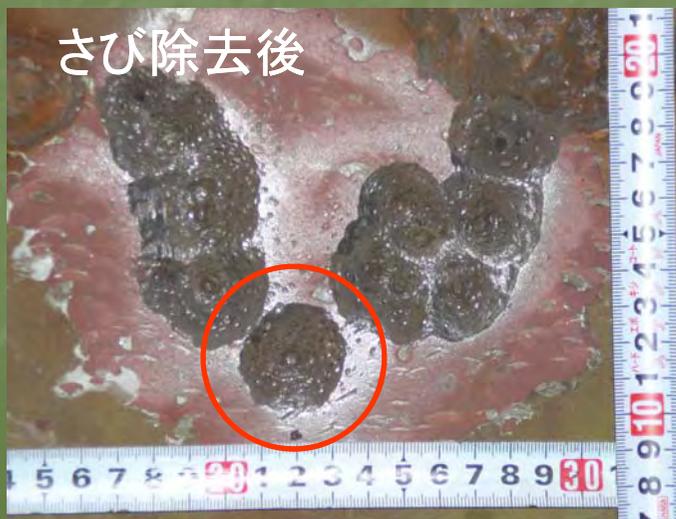
さび除去後

- ①断面欠損による耐荷力上の問題なし
- ②隅角部近傍ではない

エポキシ樹脂系塗料による表面被覆
