汶川大地震における 斜面災害の特徴および復旧・復興について

陳 光齊
九州大学 工学研究院

汶川大地震における土砂災害特徴について

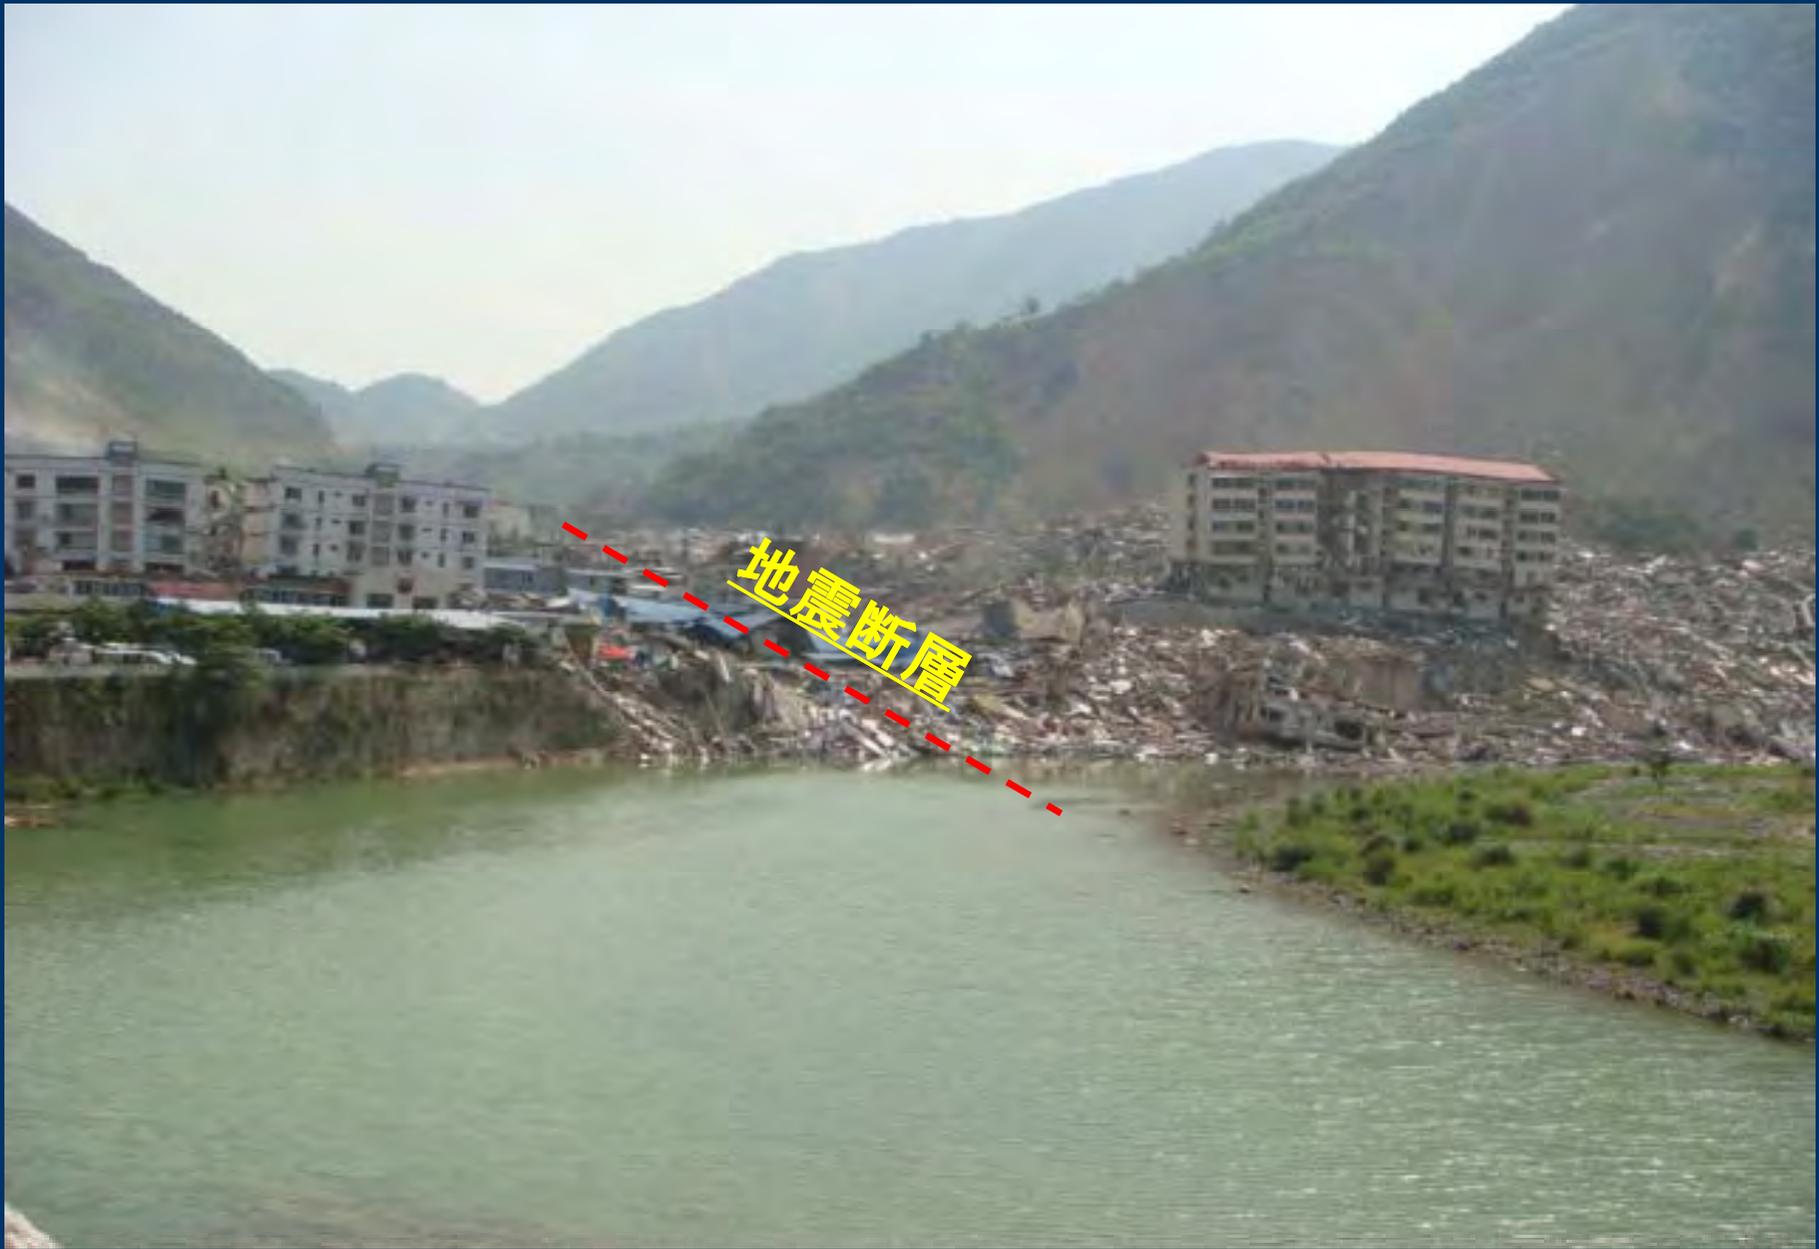
断層を通った場所は建物の倒壊が著しい（北川県所在地）

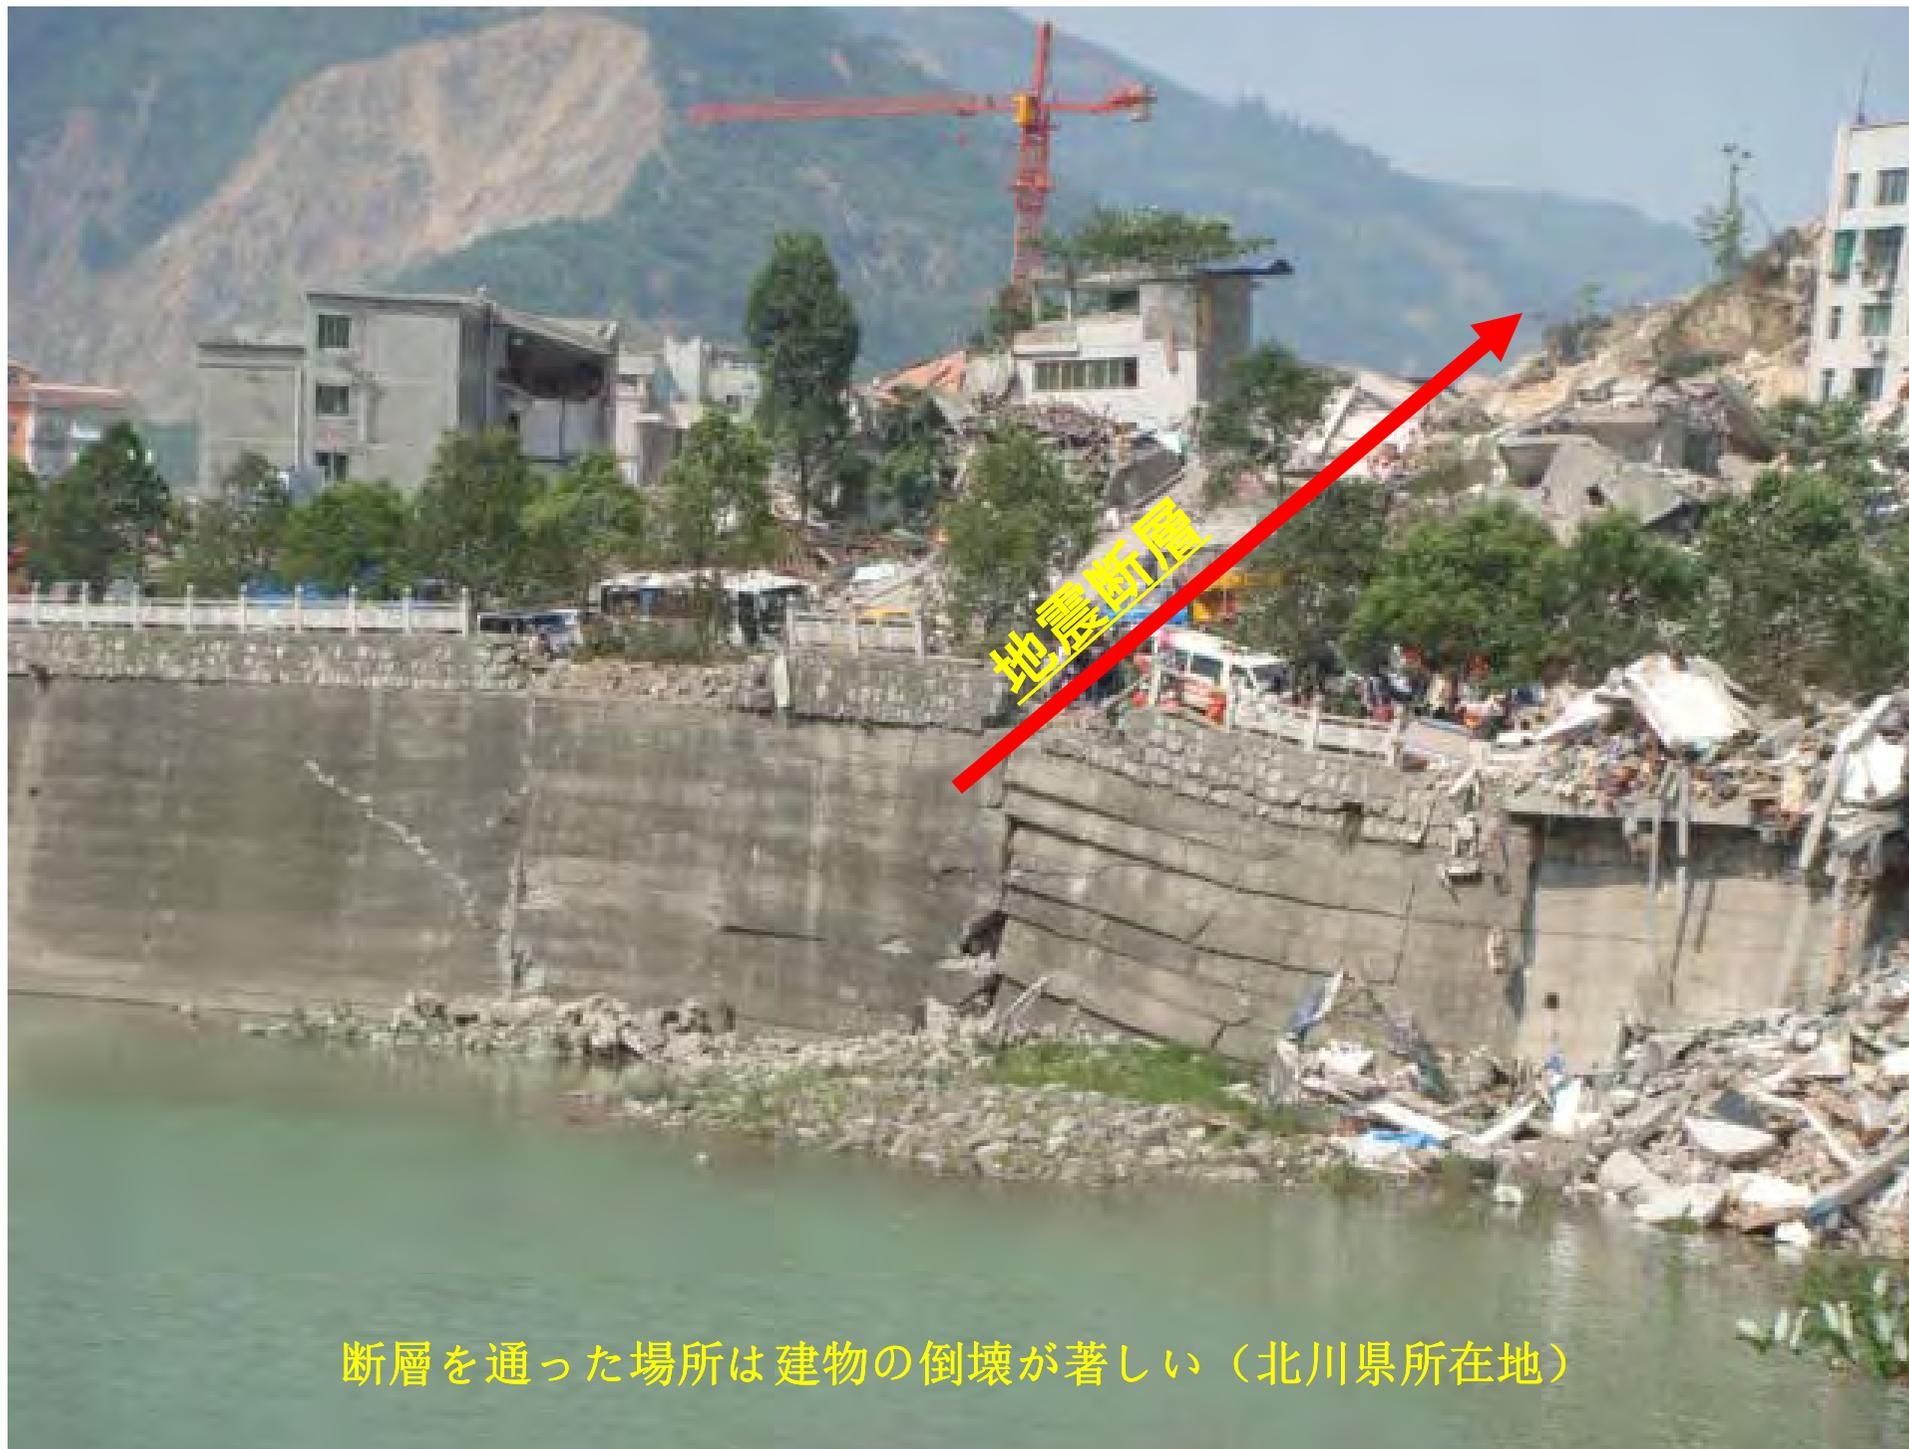
断層を通った場所は建物の倒壊が著しい（北川県所在地）

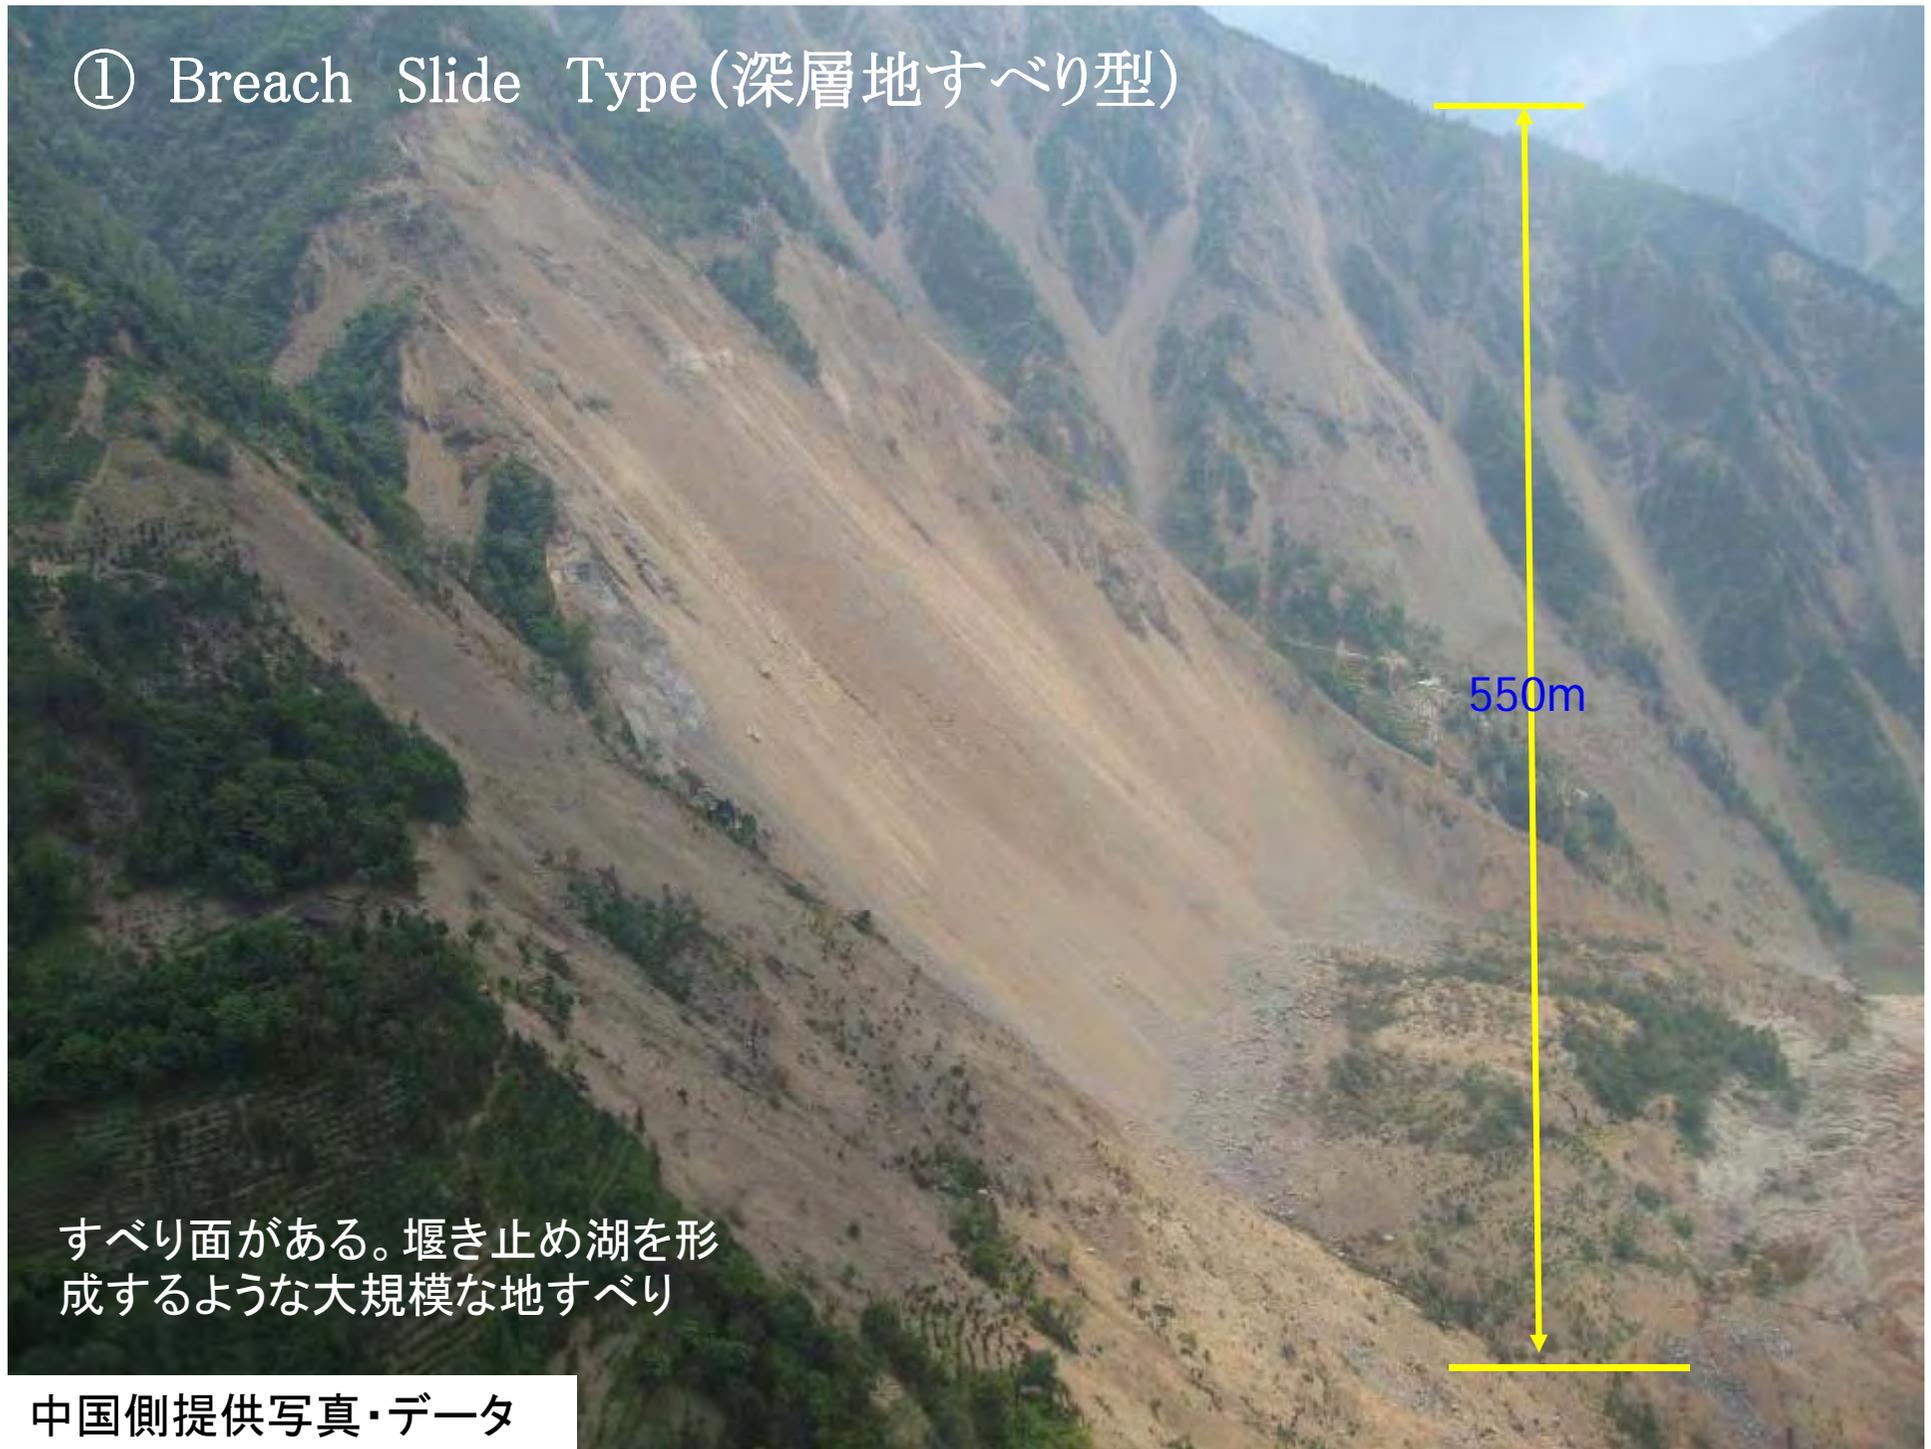
① Breach Slide Type (深層地すべり型)

すべり面がある。堰き止め湖を形成するような大規模な地すべり

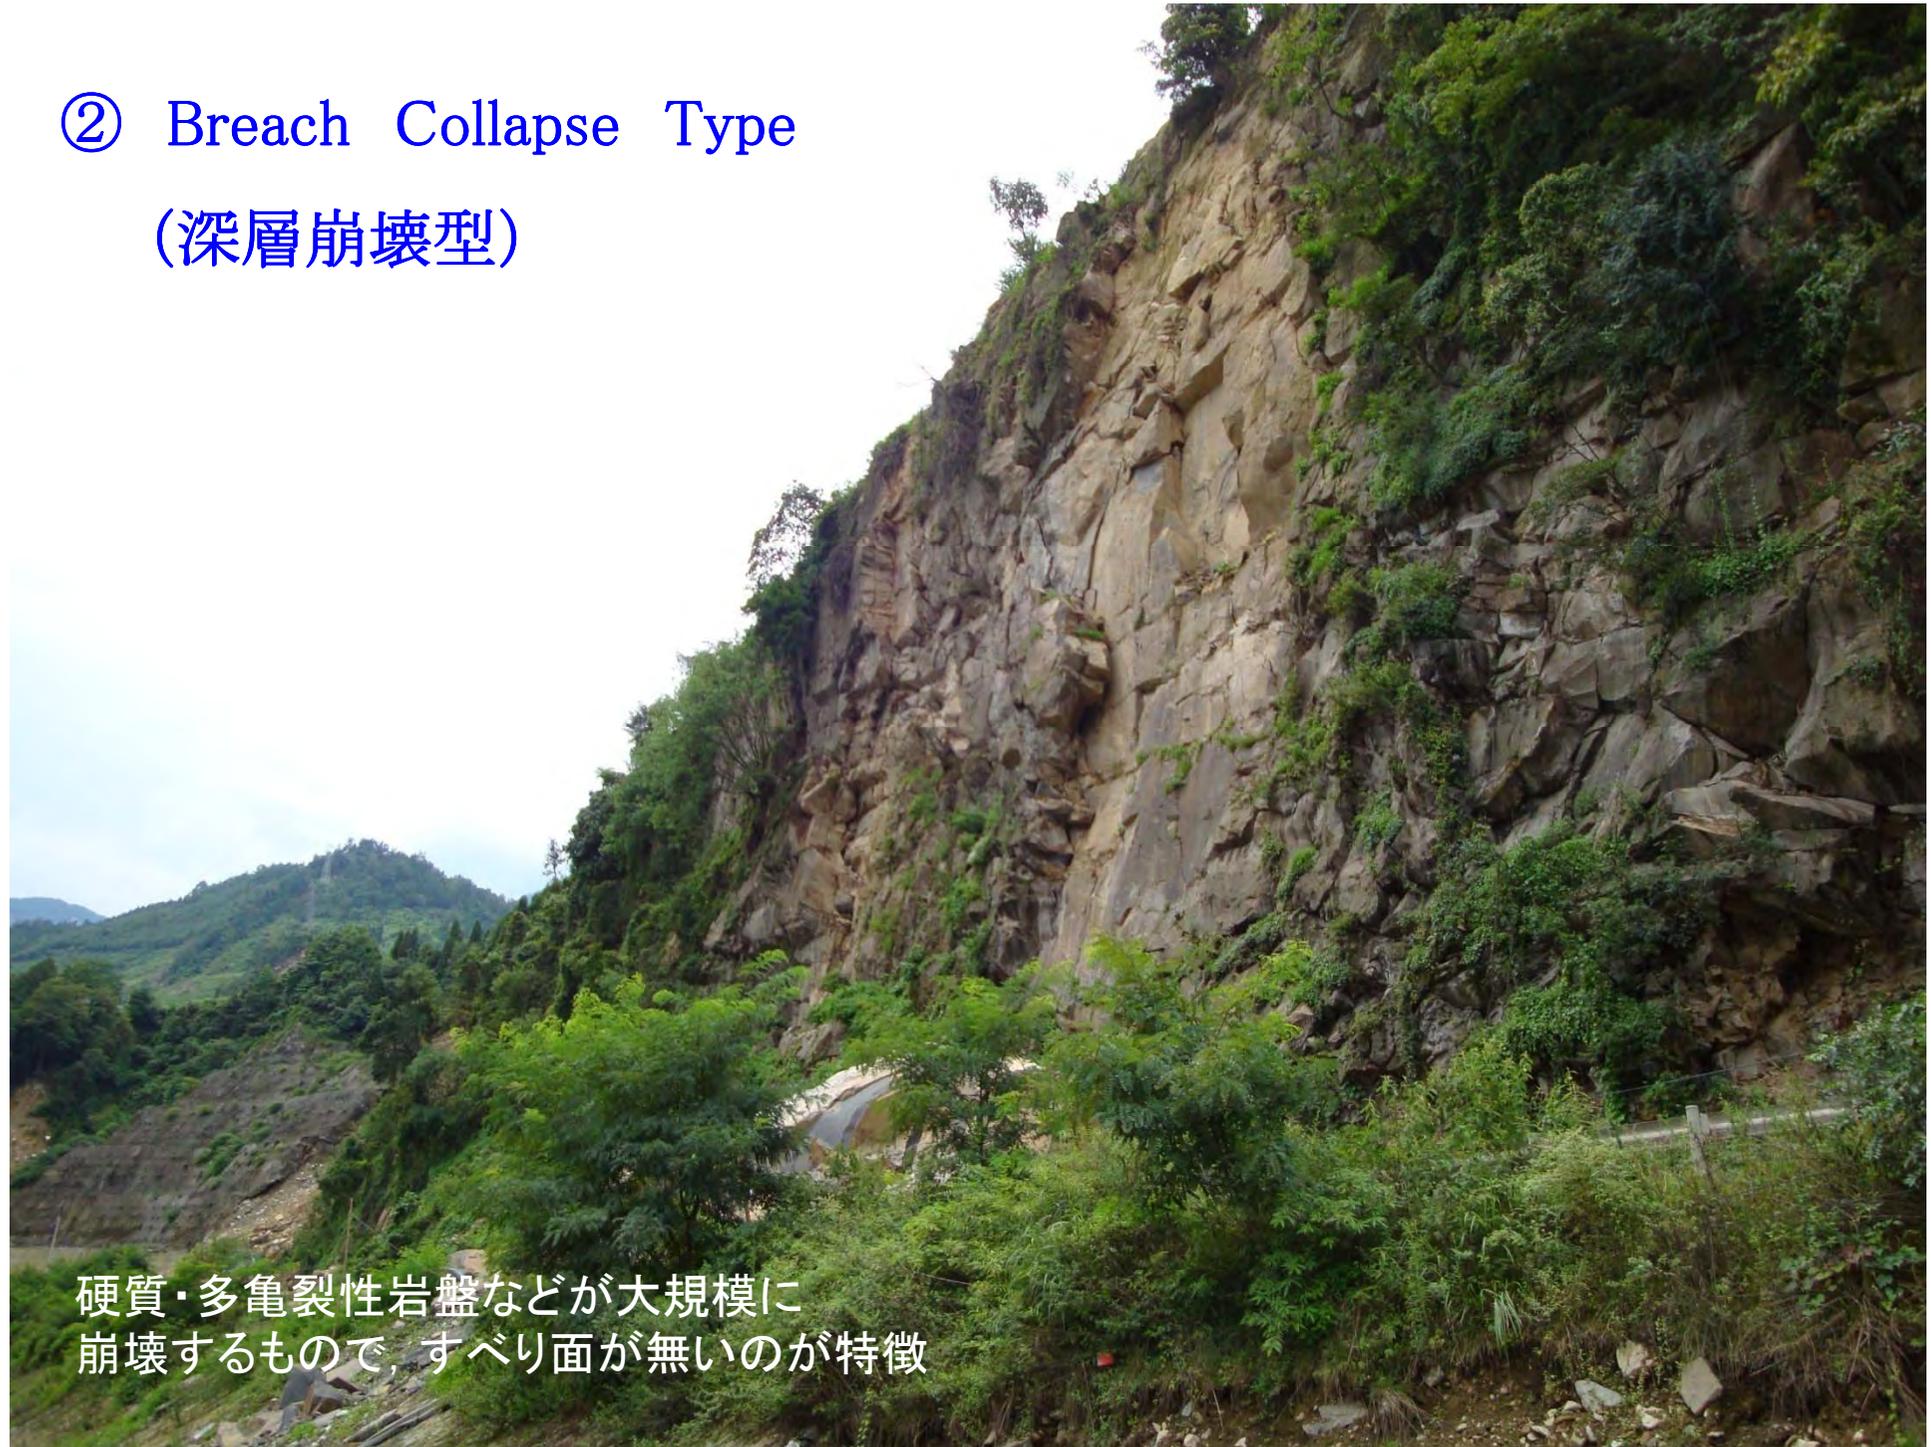
② Breach Collapse Type
(深層崩壊型)

硬質・多亀裂性岩盤などが大規模に崩壊するもので、すべり面が無いのが特徴

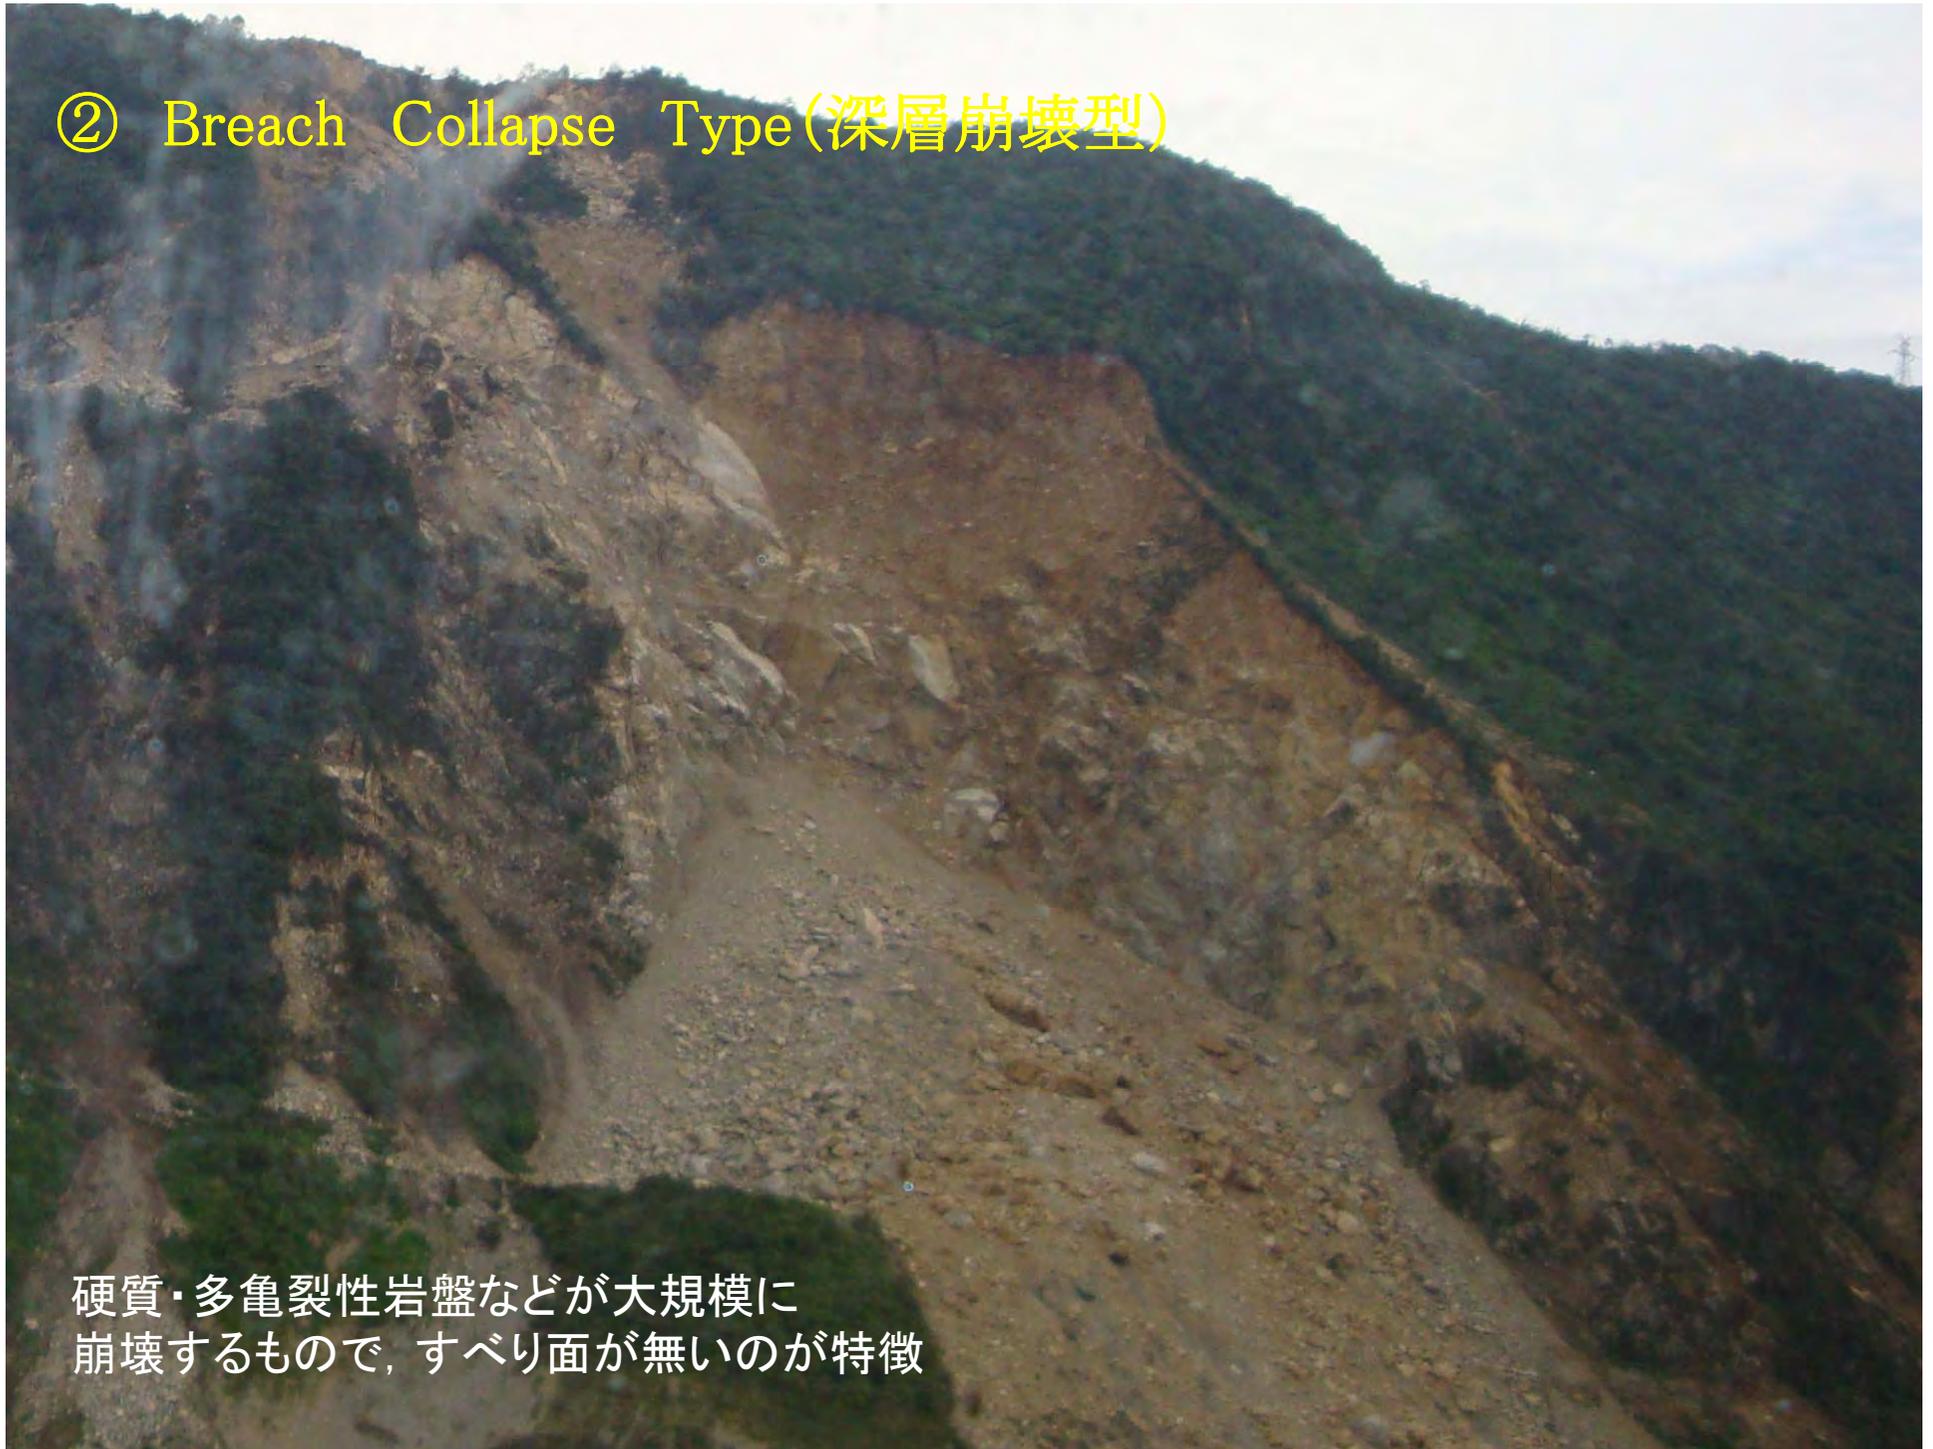
② Breach Collapse Type (深層崩壊型)

硬質・多亀裂性岩盤などが大規模に崩壊するもので、すべり面が無いのが特徴

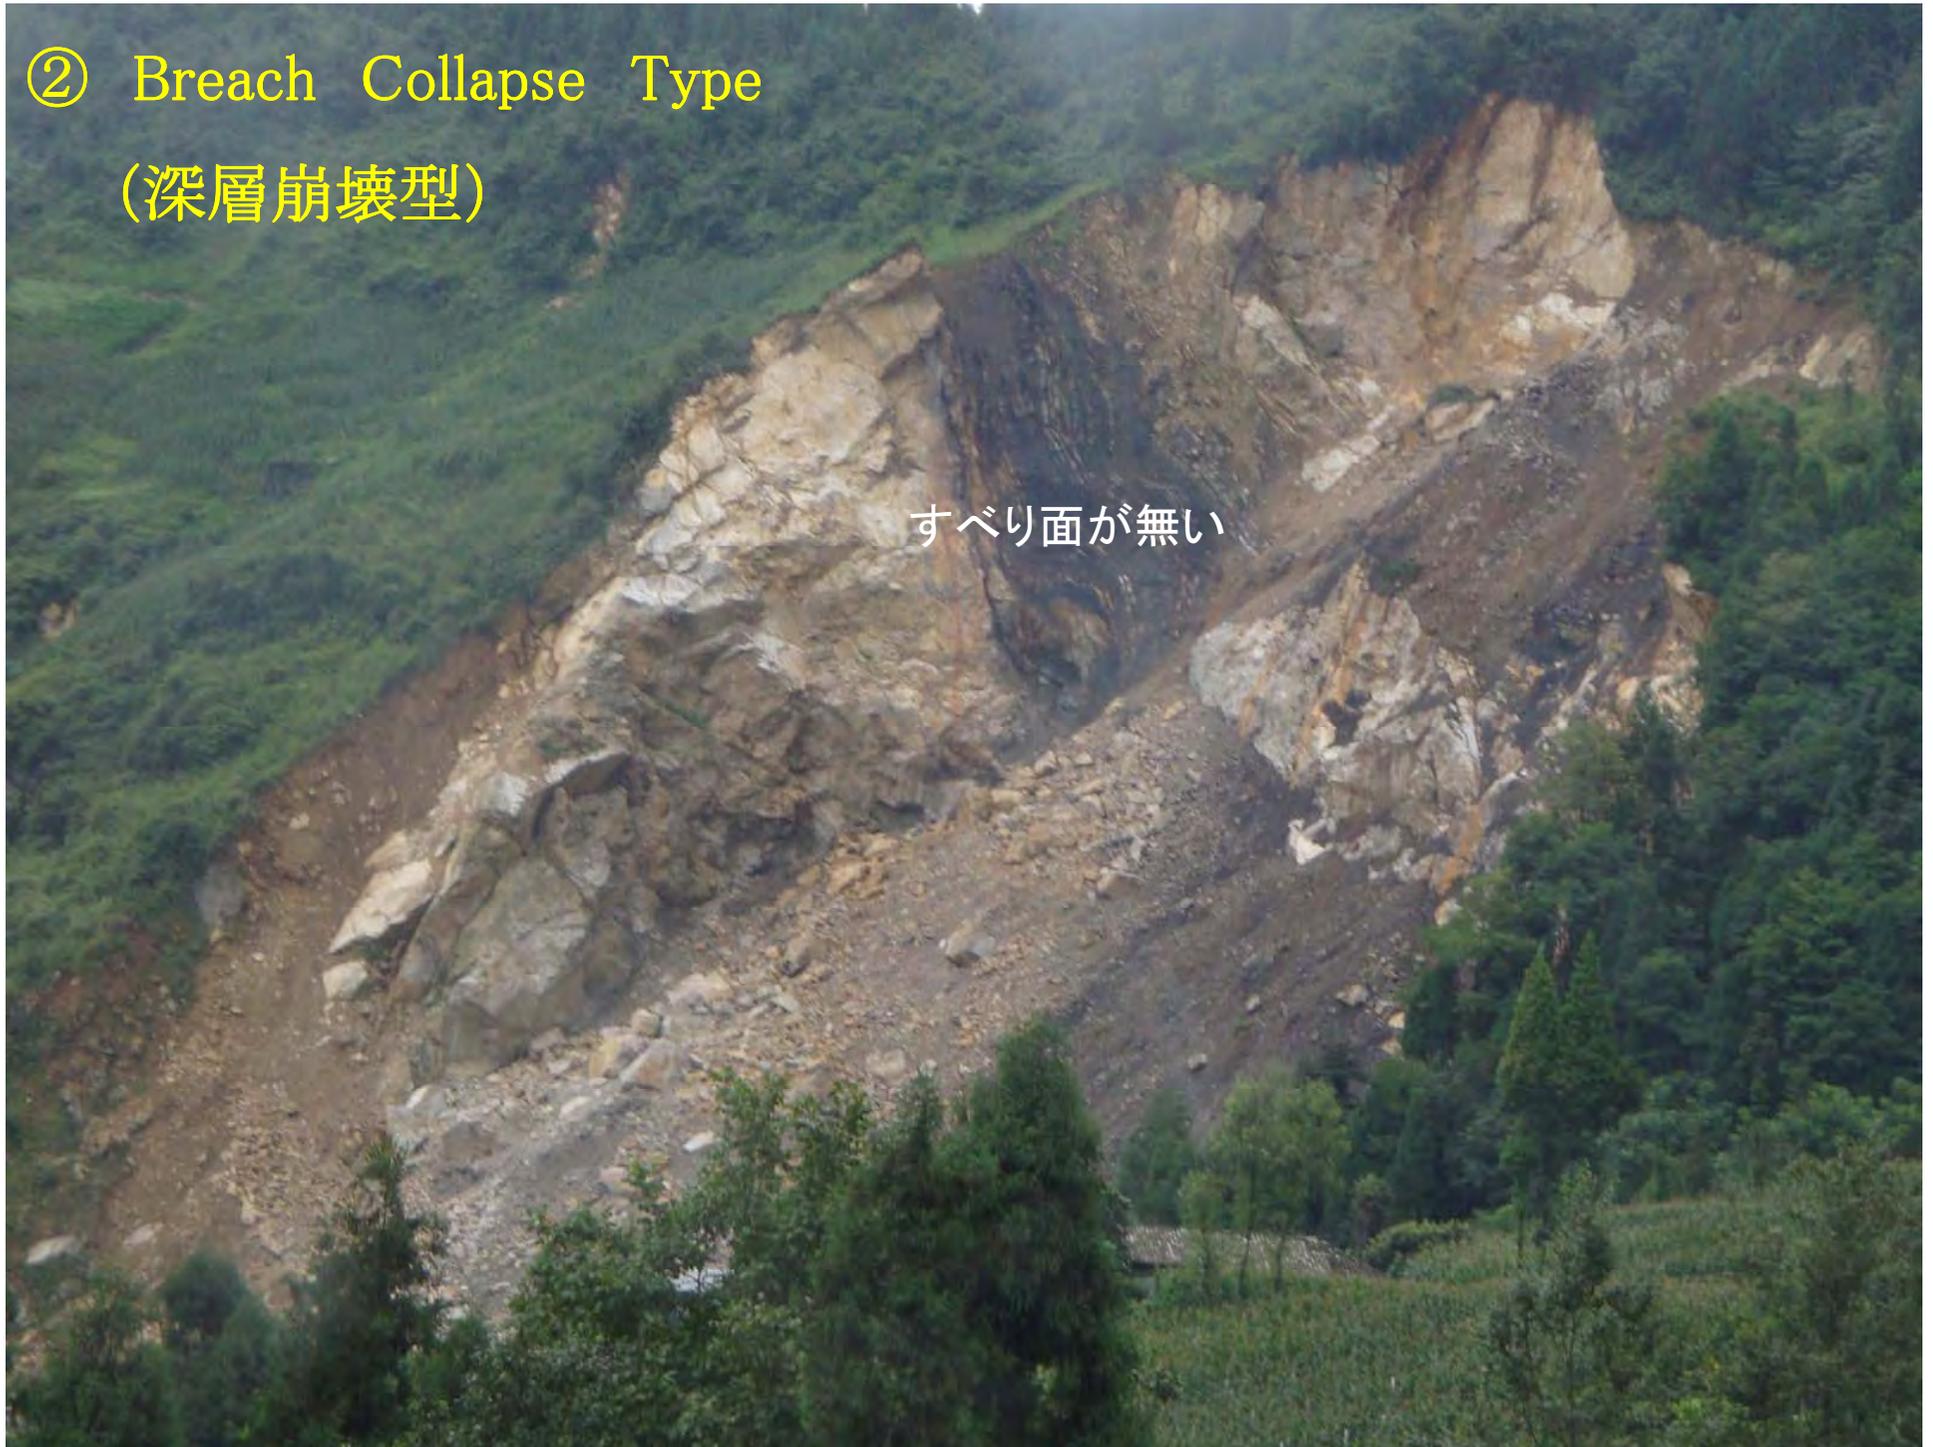
② Breach Collapse Type

すべり面が無い

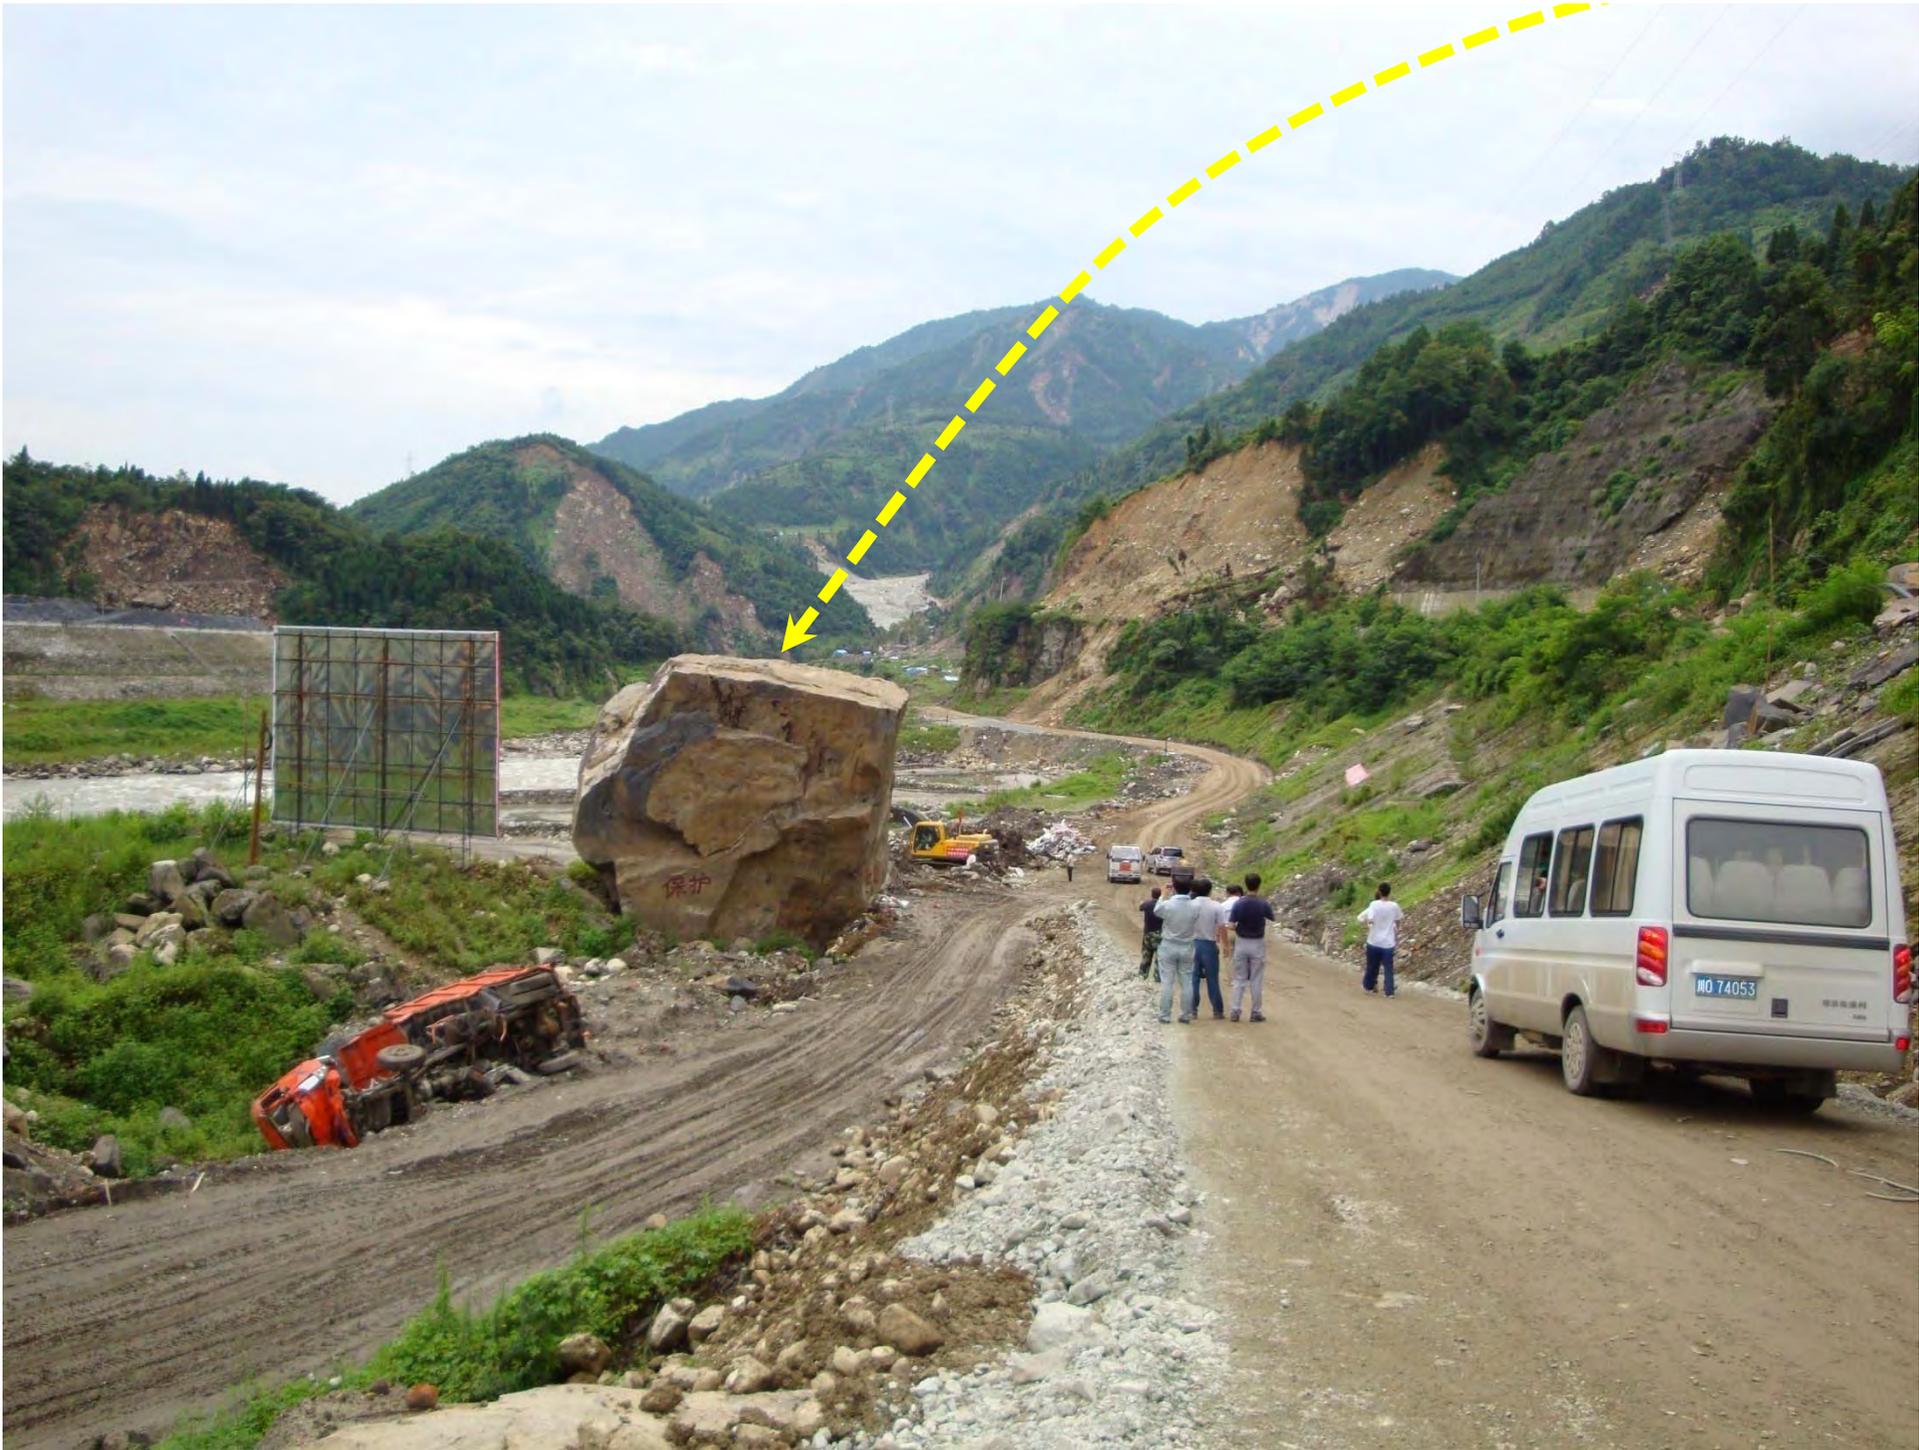
③ Ejection Type
(飛び出し崩壊型)

地震による強烈な水平力を受け、岩盤
や岩塊の一部が放物線のように飛び出
すような崩壊・崩落

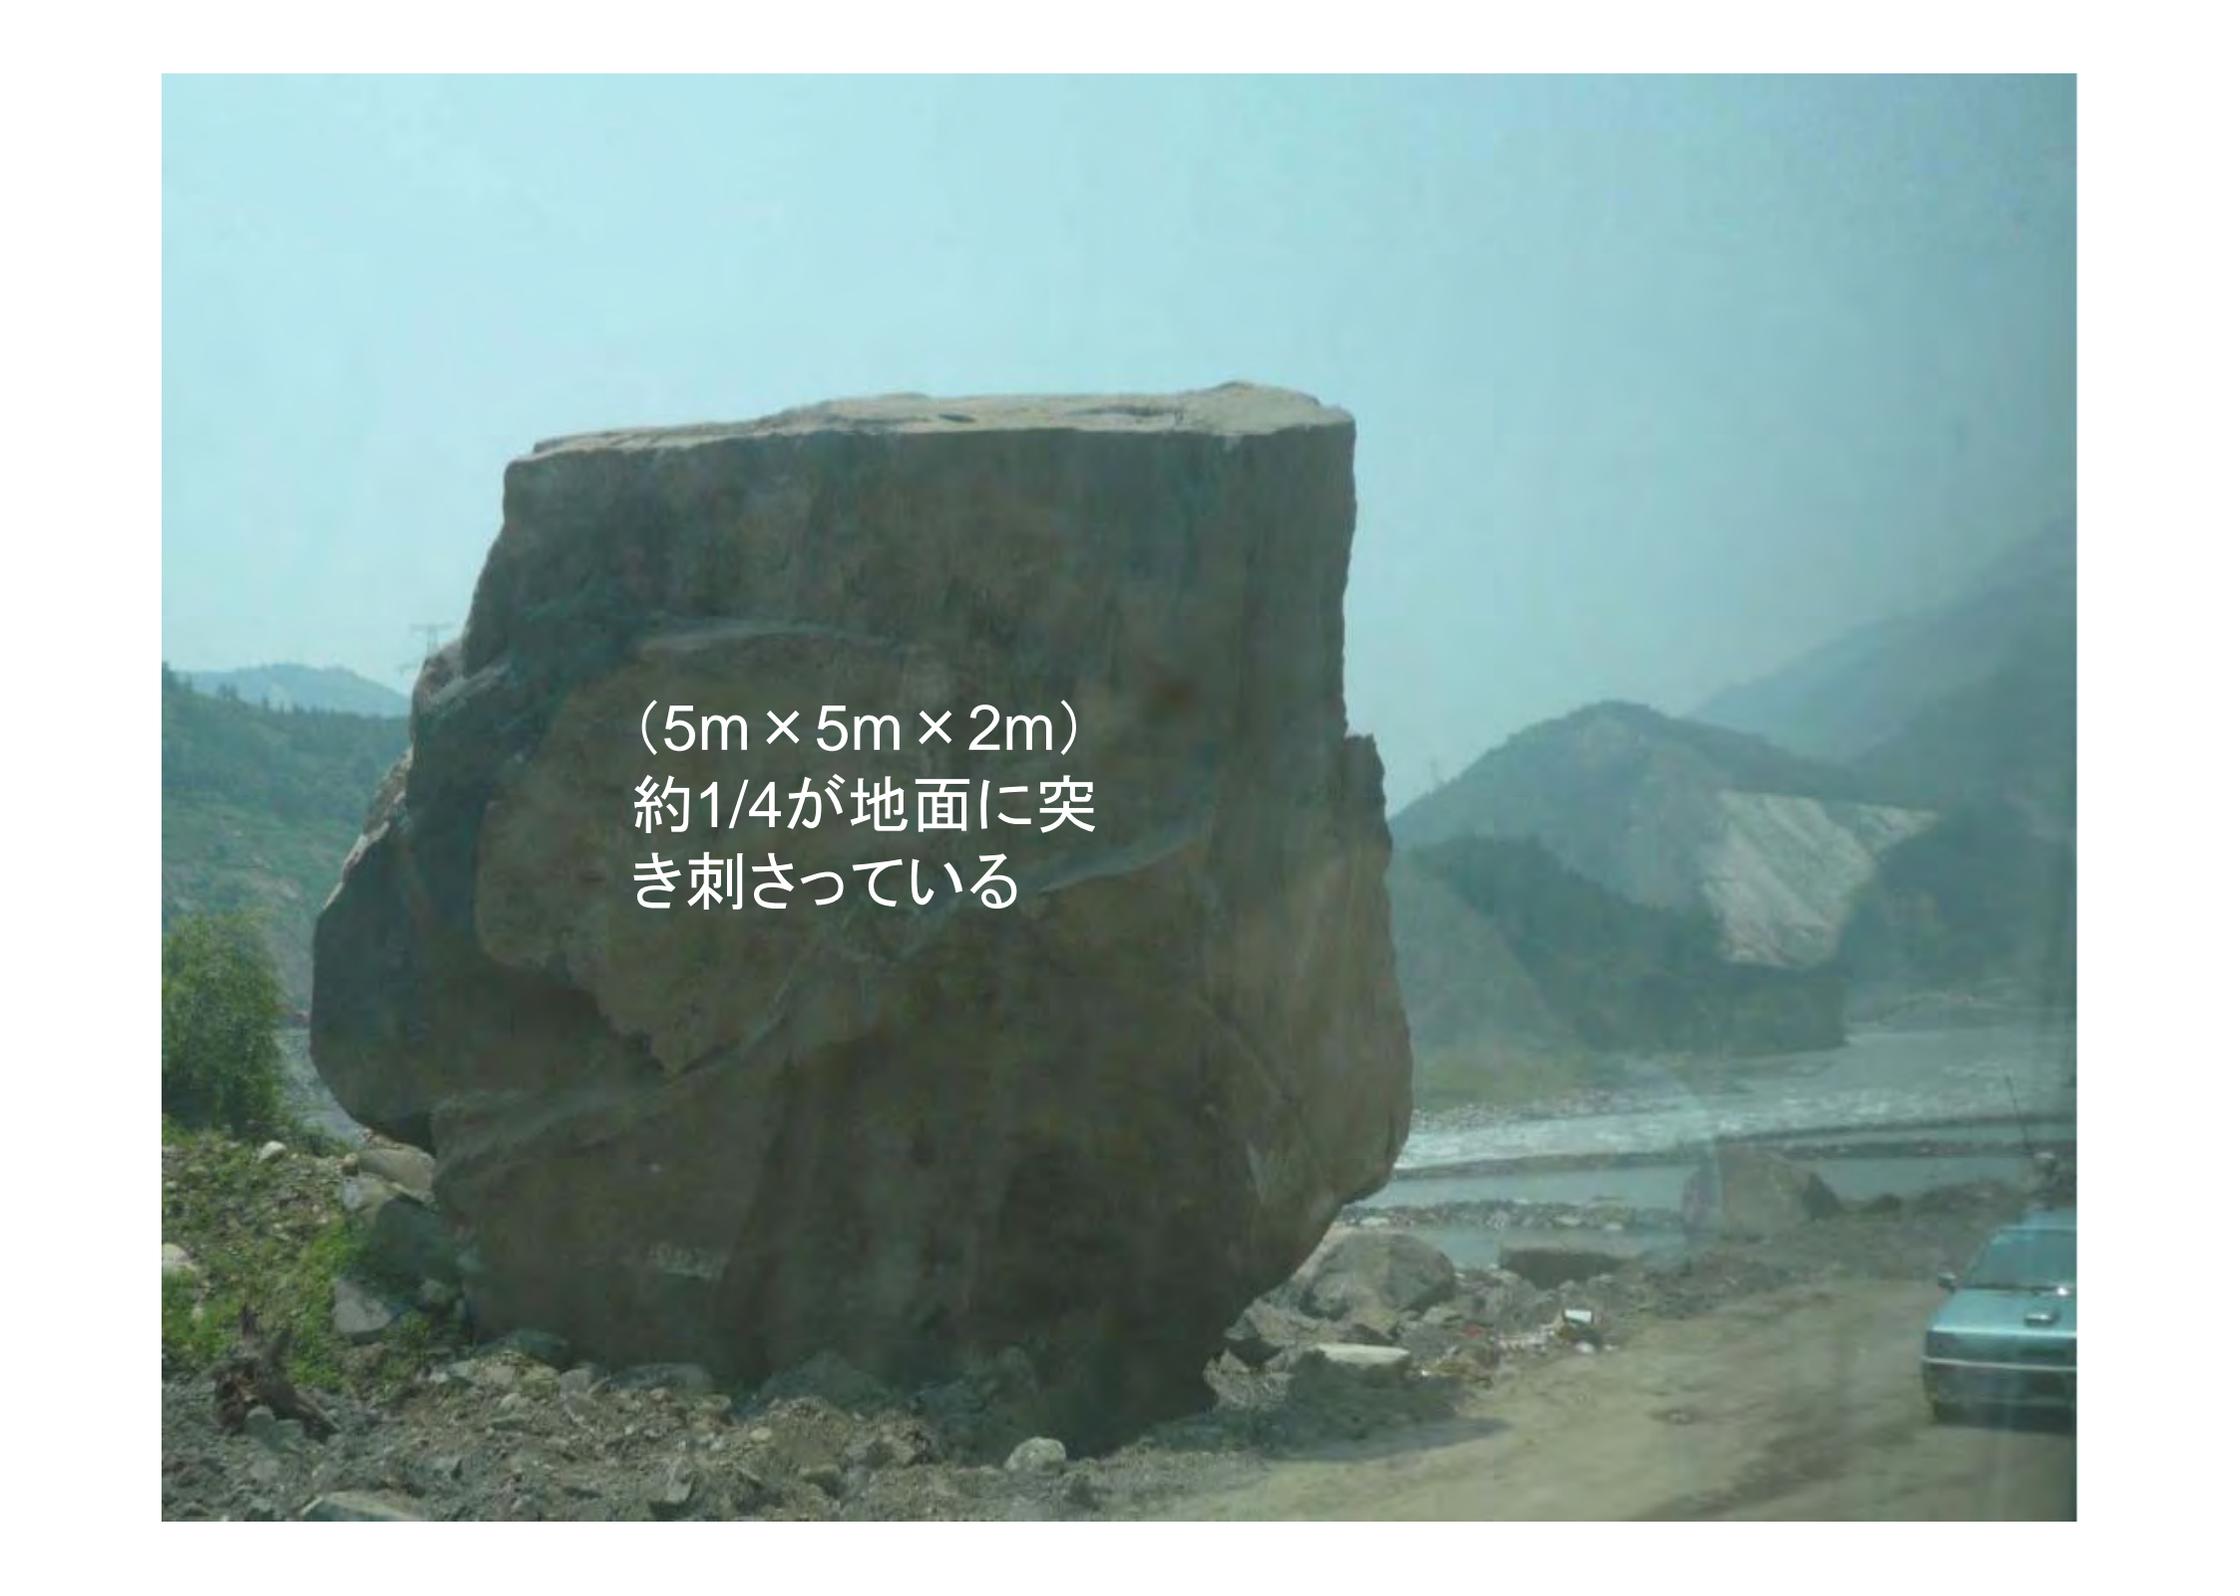
(5m × 5m × 2m)
約1/4が地面に突
き刺さっている
