汶川大地震における 斜面災害の特徴および復旧・復興について

陳 光齊
九州大学 工学研究院

汶川大地震における土砂災害特徴について

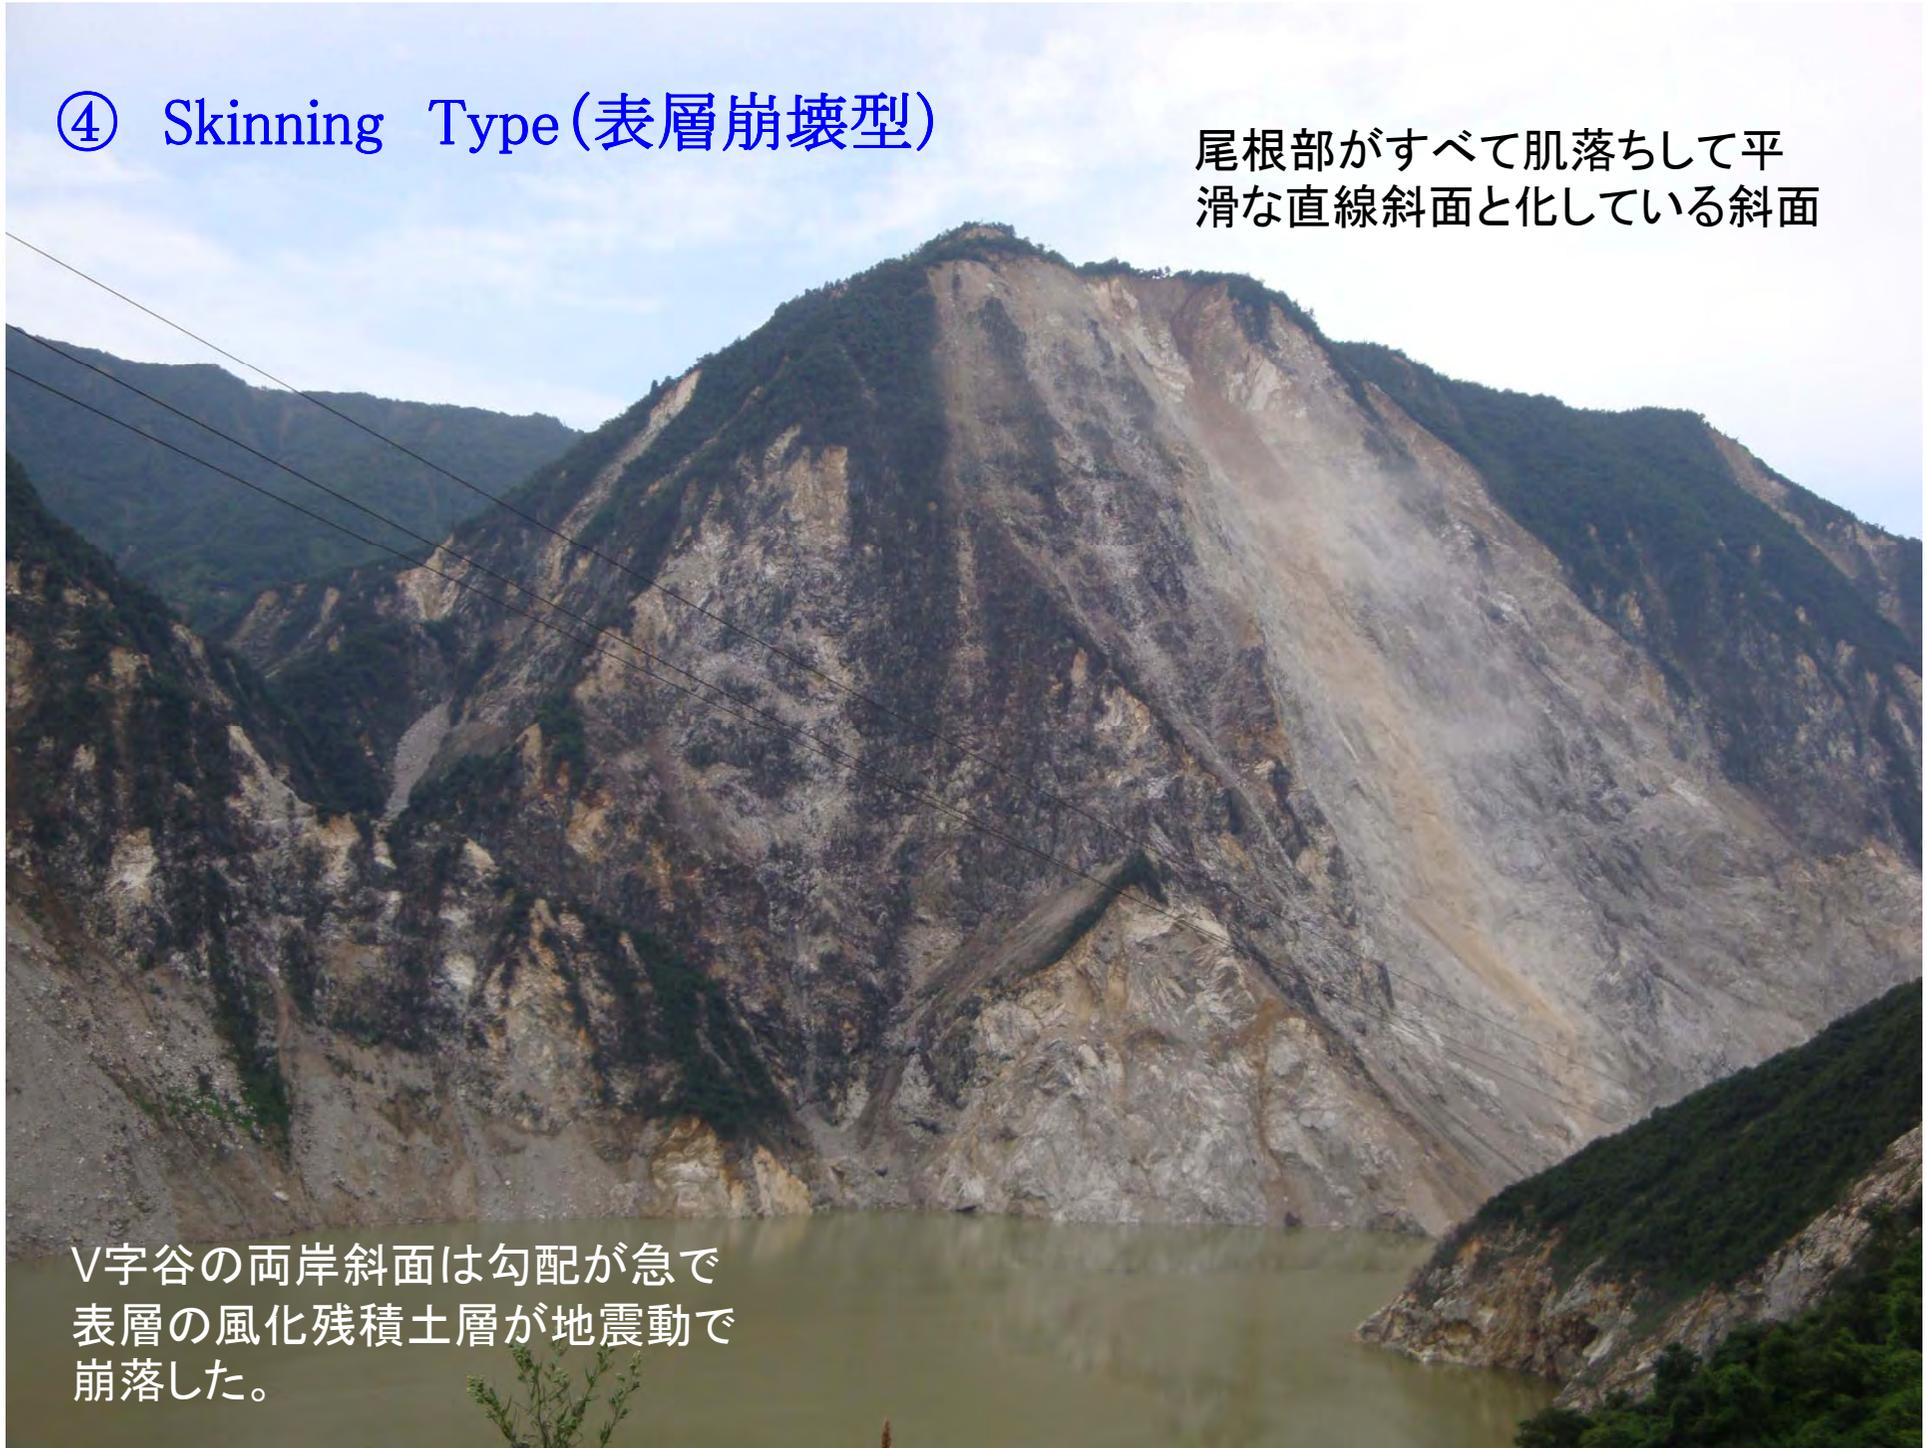
④ Skinning Type (表層崩壊型)

尾根部がすべて肌落ちして平滑な直線斜面と化している斜面

V字谷の両岸斜面は勾配が急で表層の風化残積土層が地震動で崩落した。

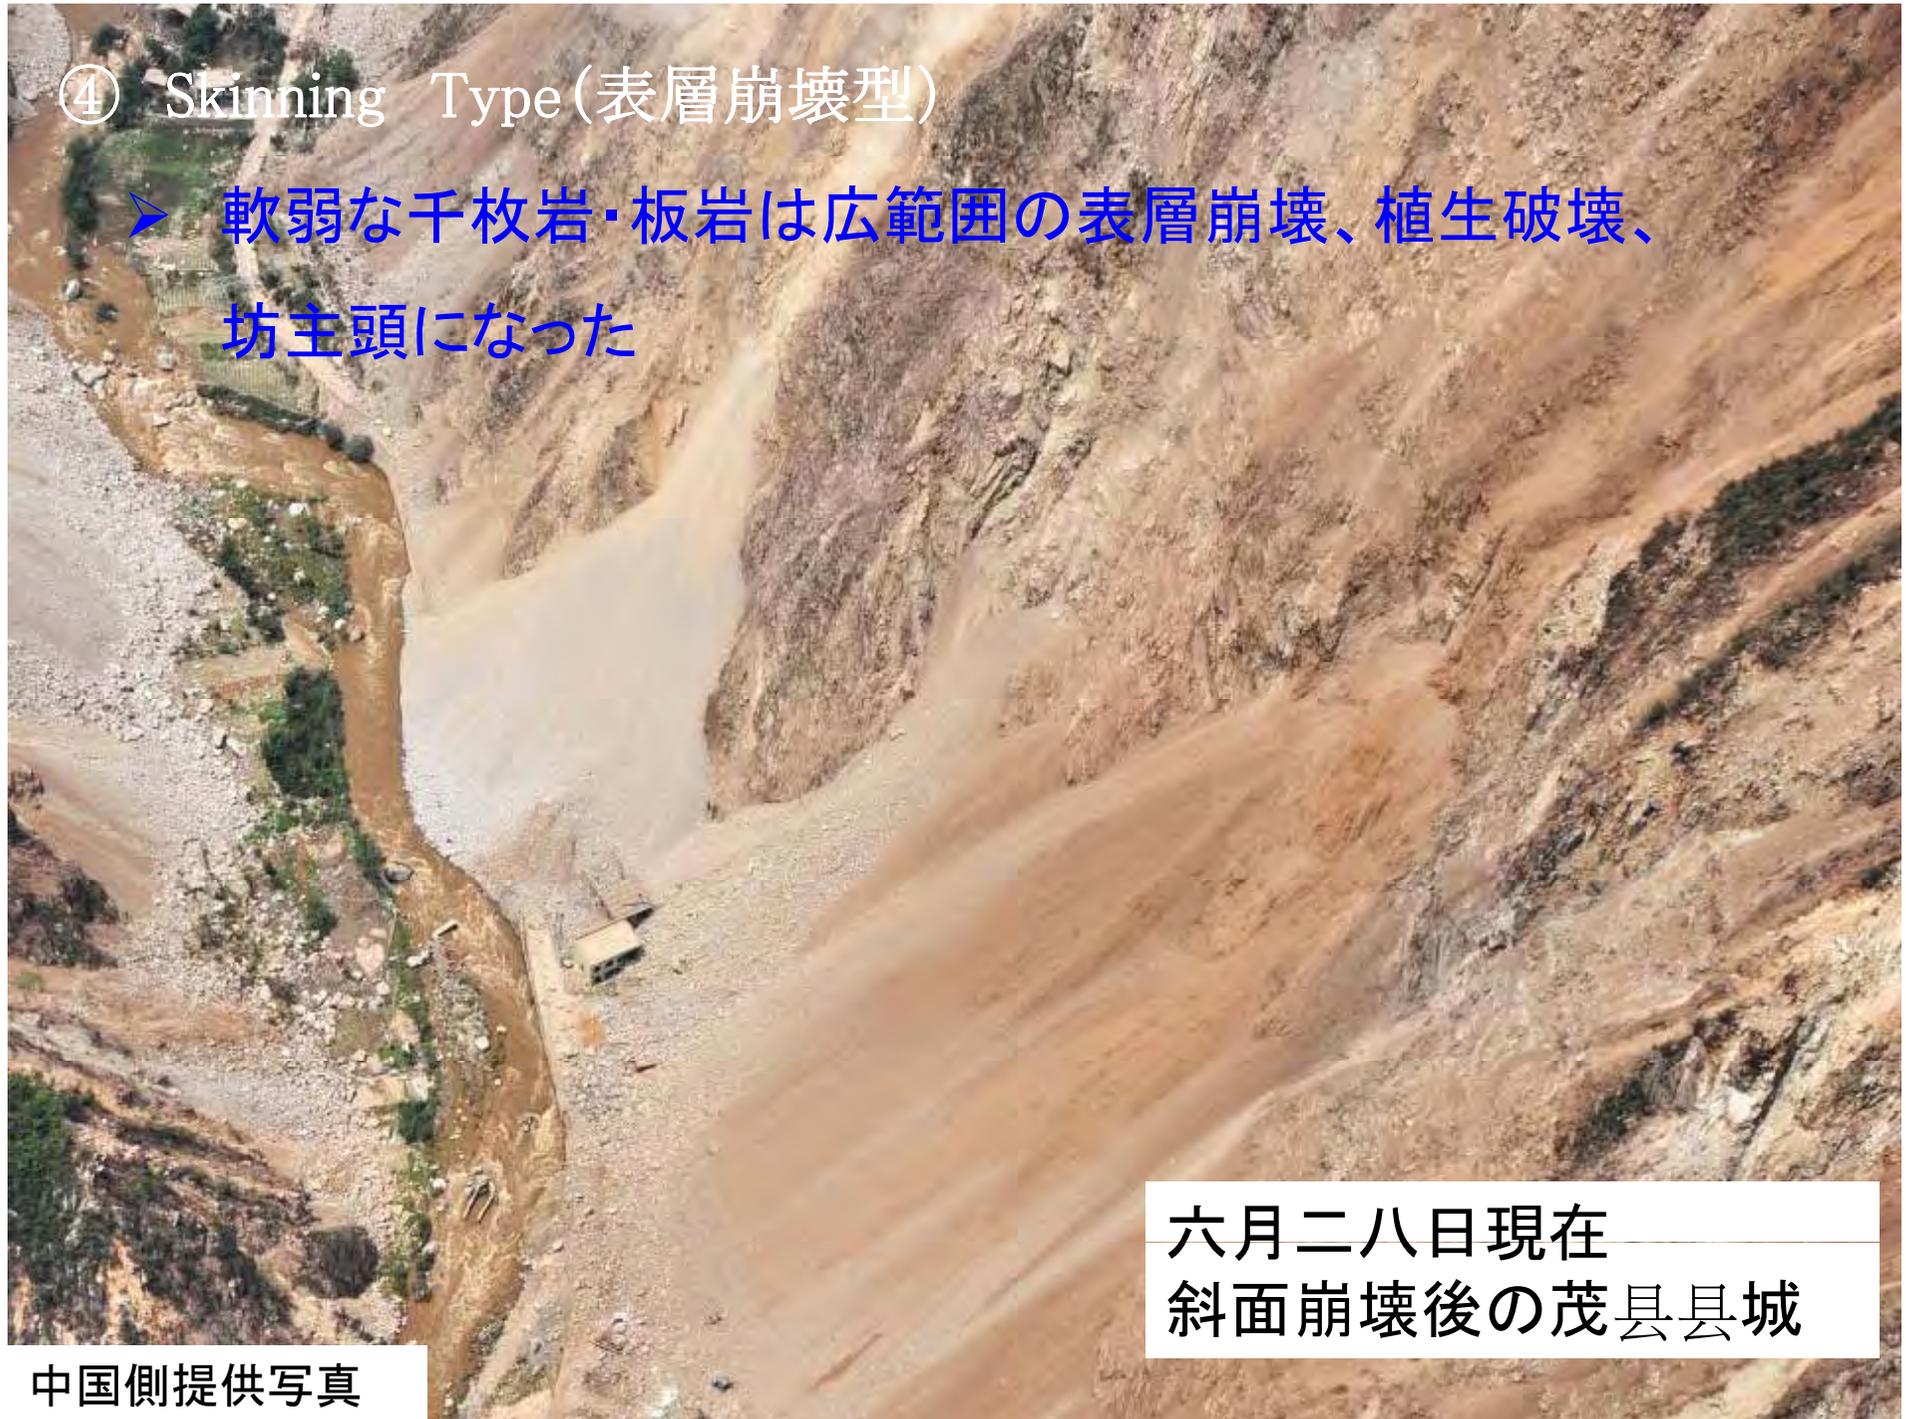
④ Skinning Type (表層崩壊型)

- 軟弱な千枚岩・板岩は広範囲の表層崩壊、植生破壊、坊主頭になった

六月二八日現在
斜面崩壊後の茂县县城

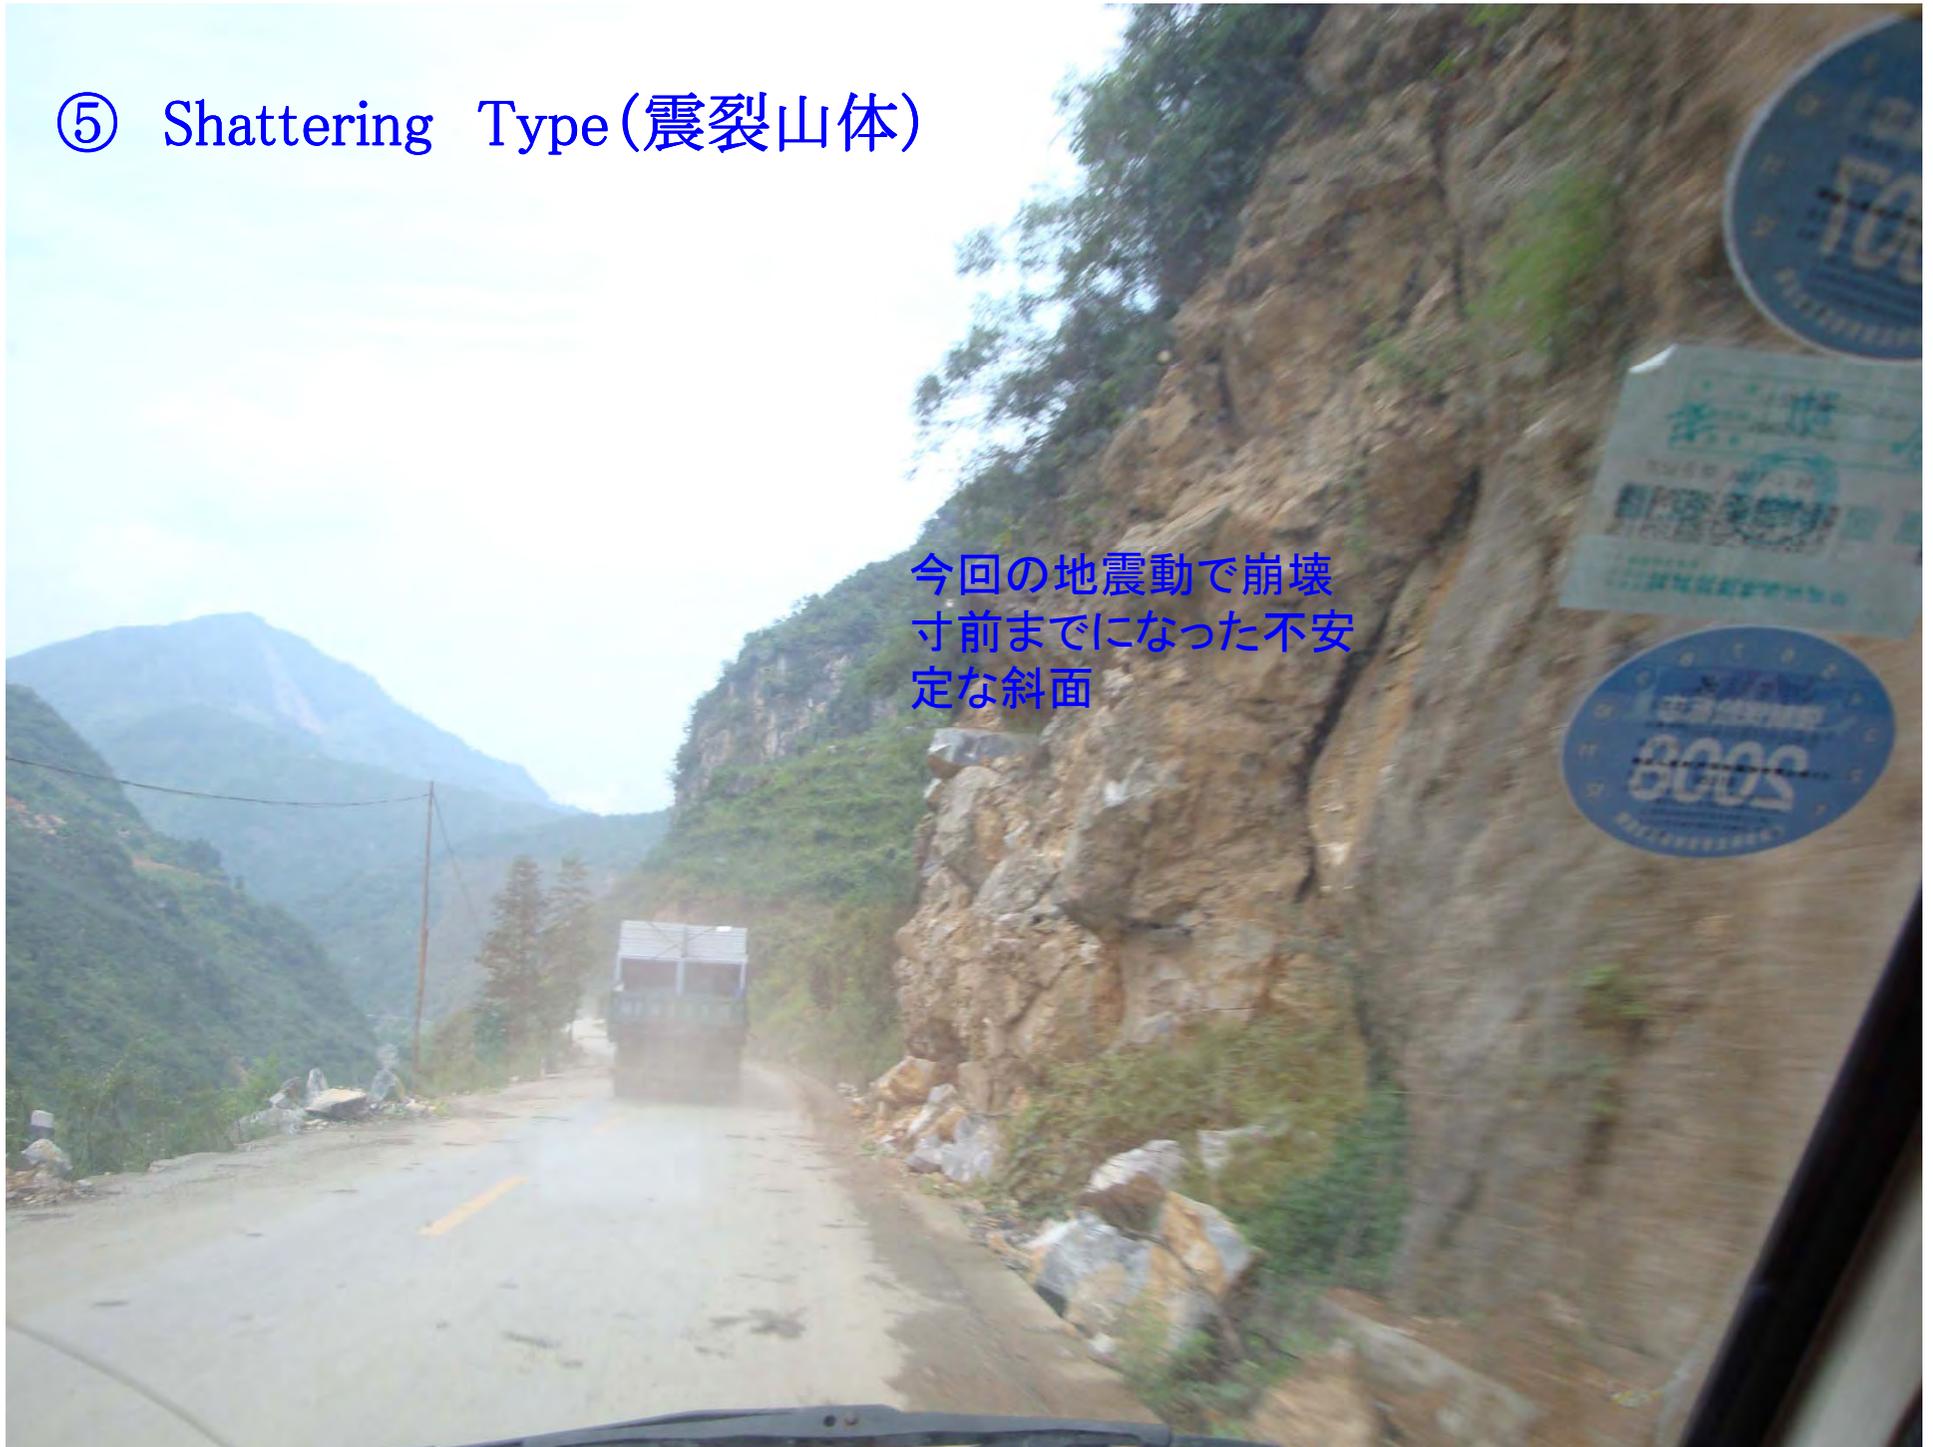
⑤ Shattering Type (震裂山体)

今回の地震動で崩壊
寸前までになった不安
定な斜面

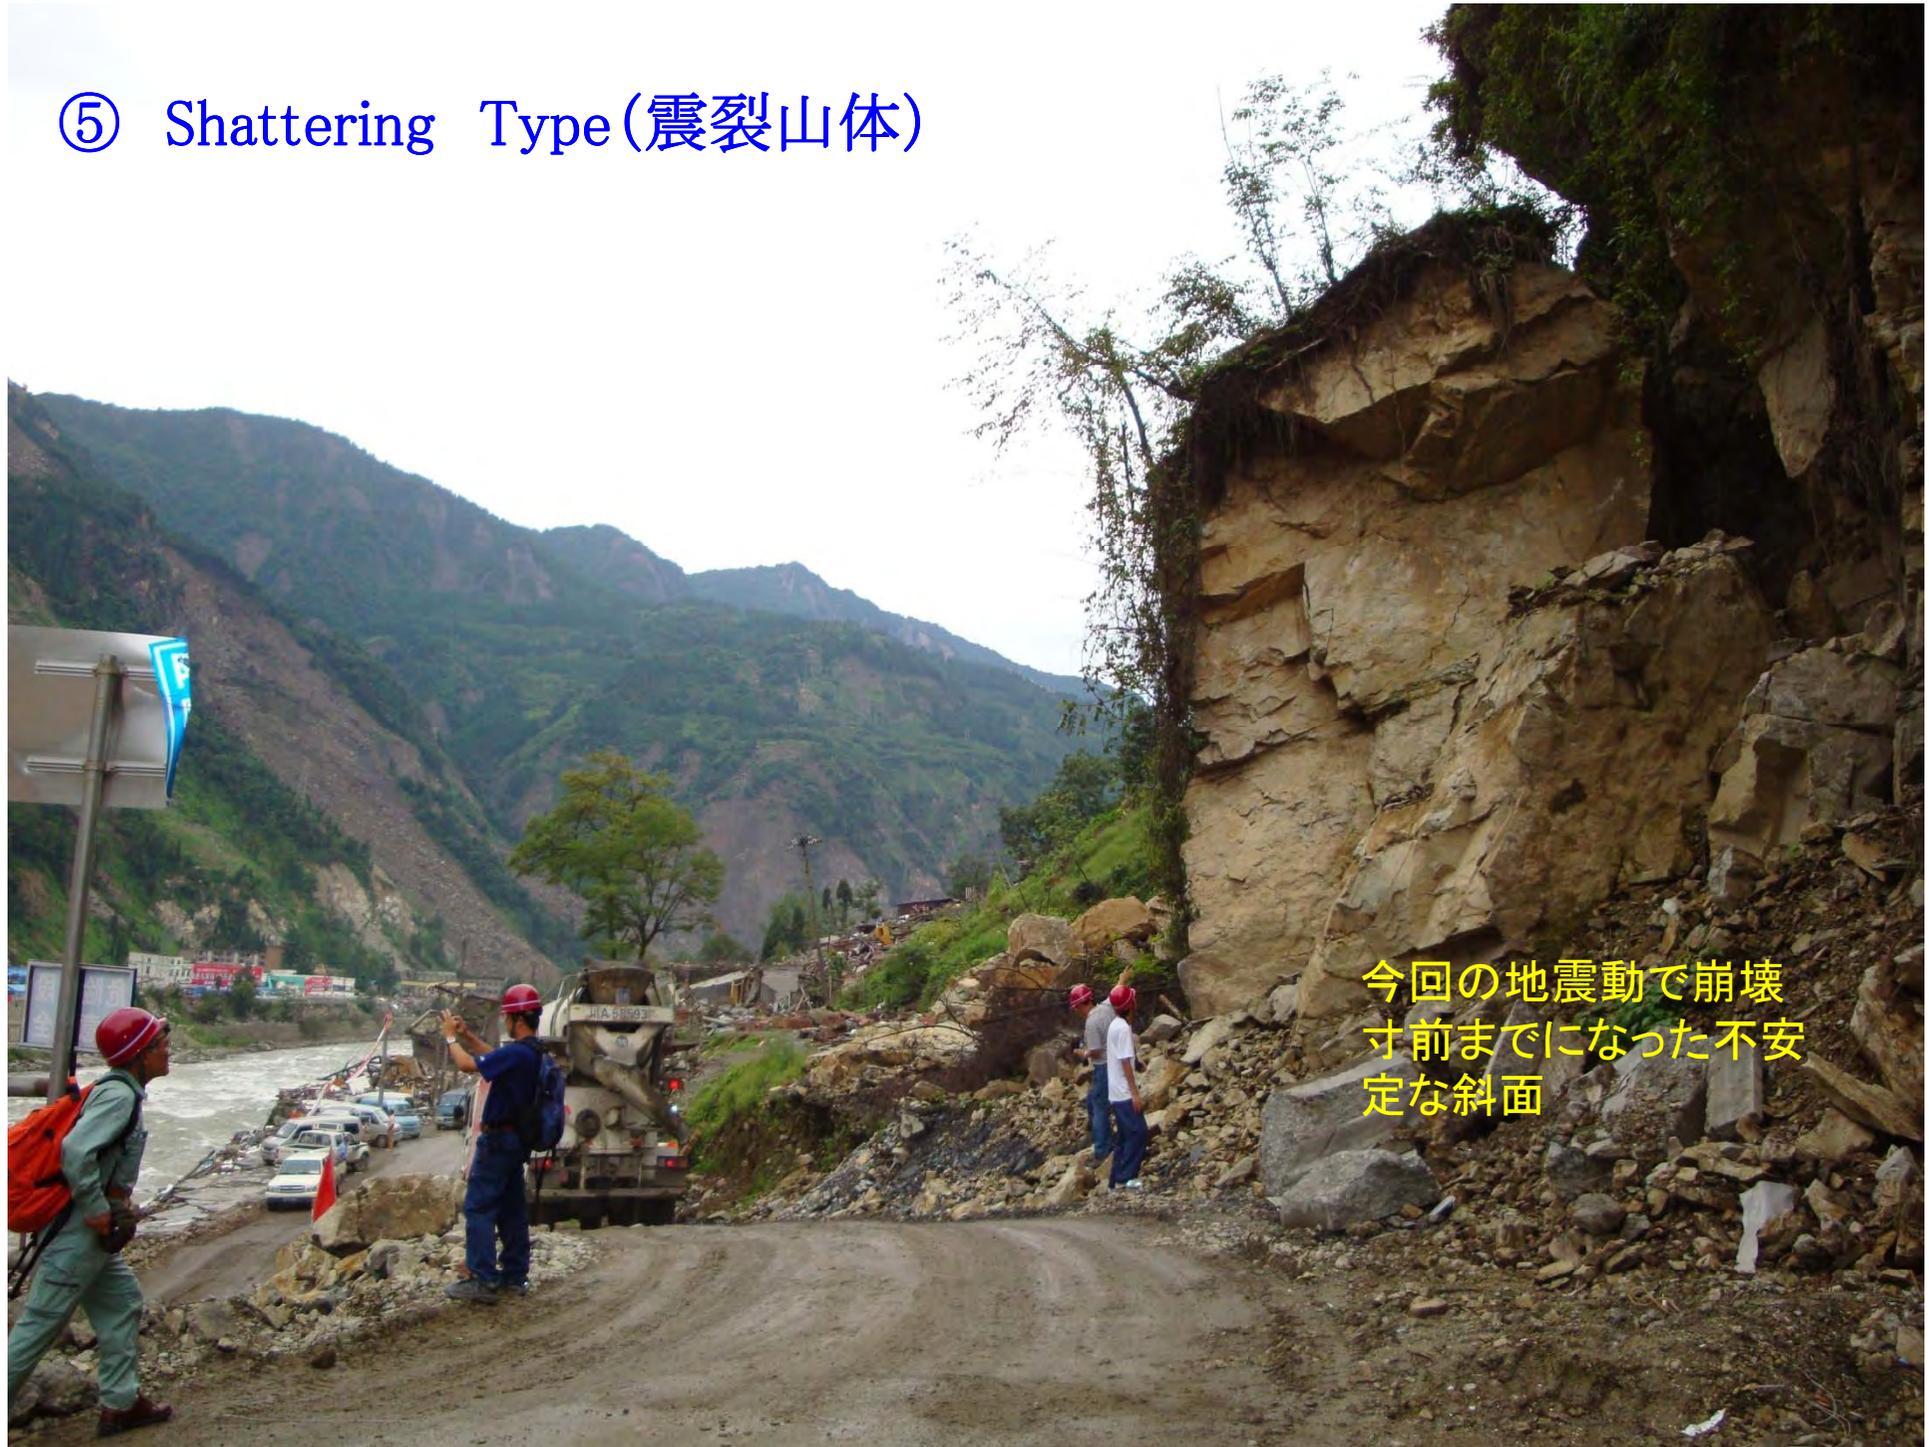
⑤ Shattering Type (震裂山体)

今回の地震動で崩壊寸前までになった不安定な斜面

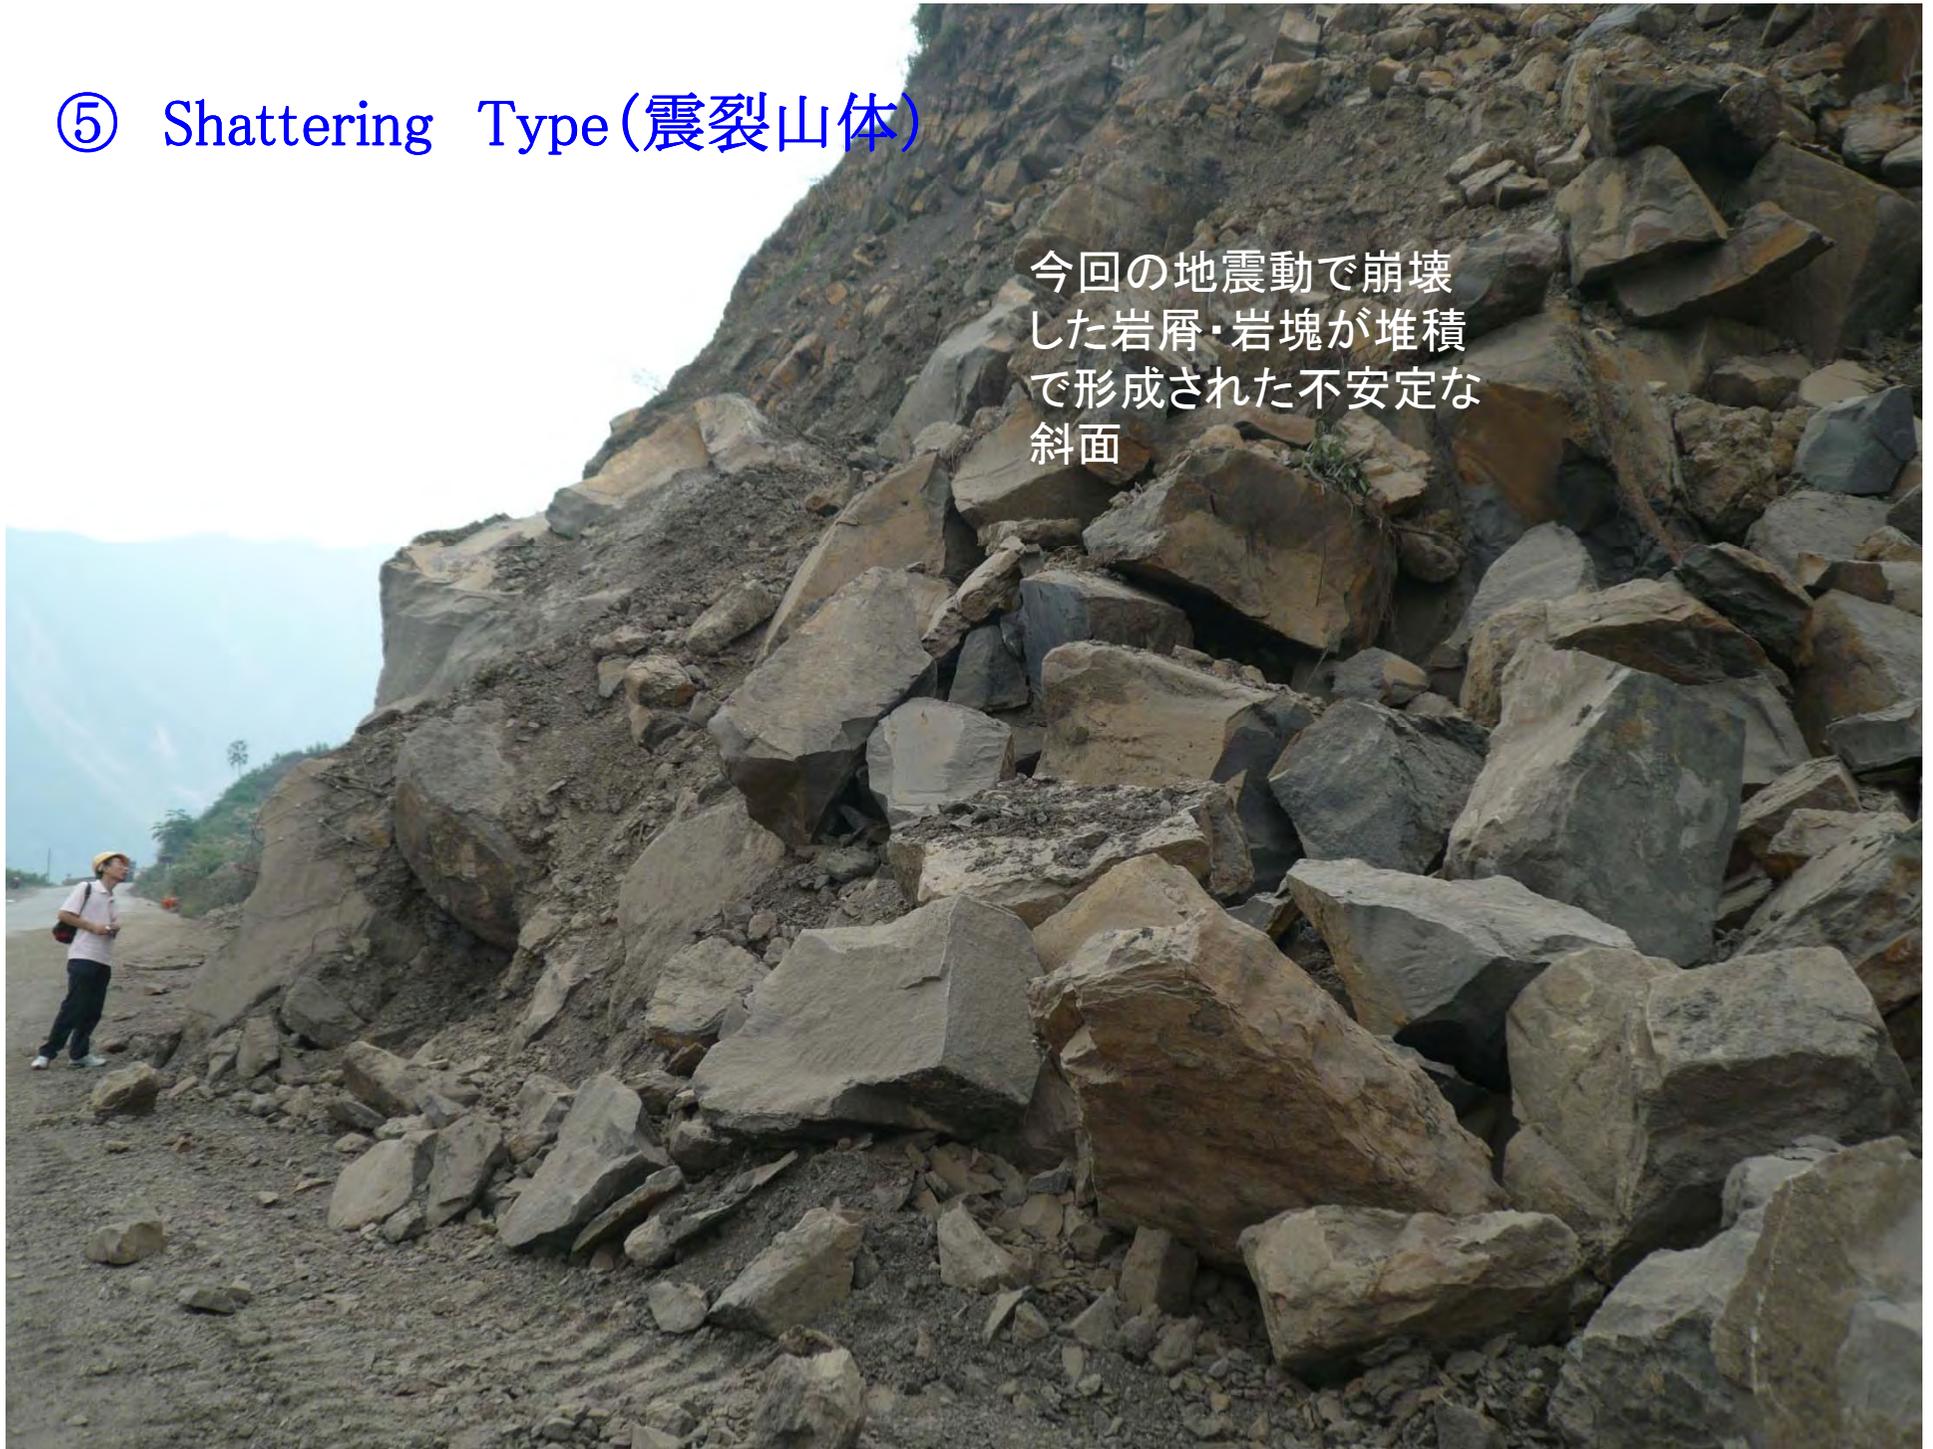
⑤ Shattering Type (震裂山体)

今回の地震動で崩壊した岩屑・岩塊が堆積で形成された不安定な斜面

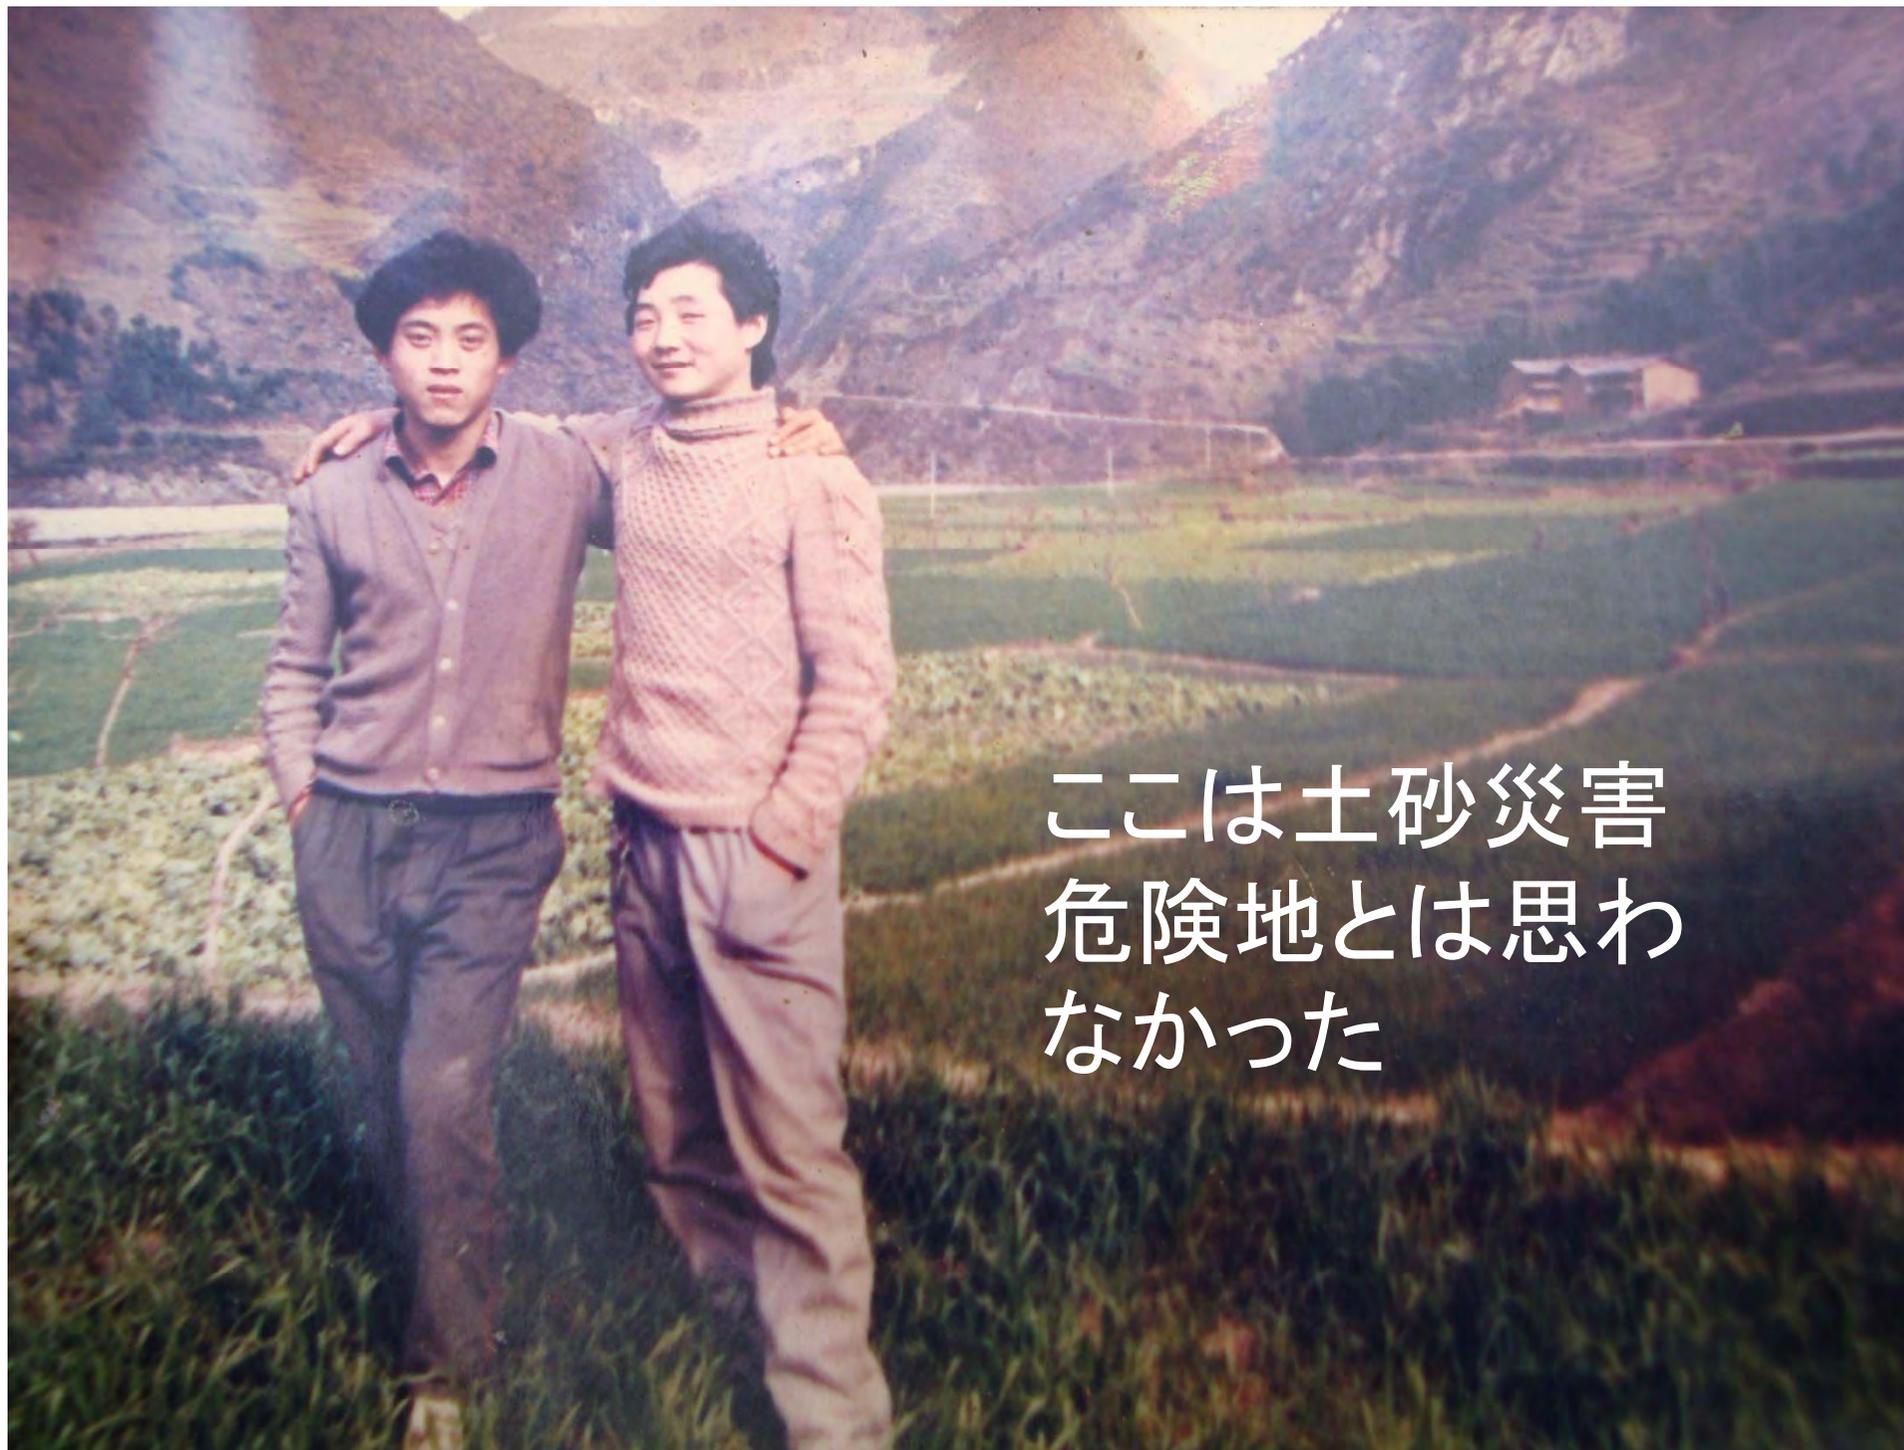
崩壊によって3つの集落が呑み込まれ、
今も400名以上の方々が土砂の下に行方
不明である。堆積土石深さ60～100m

ここは土砂災害
危険地とは思わ
なかった

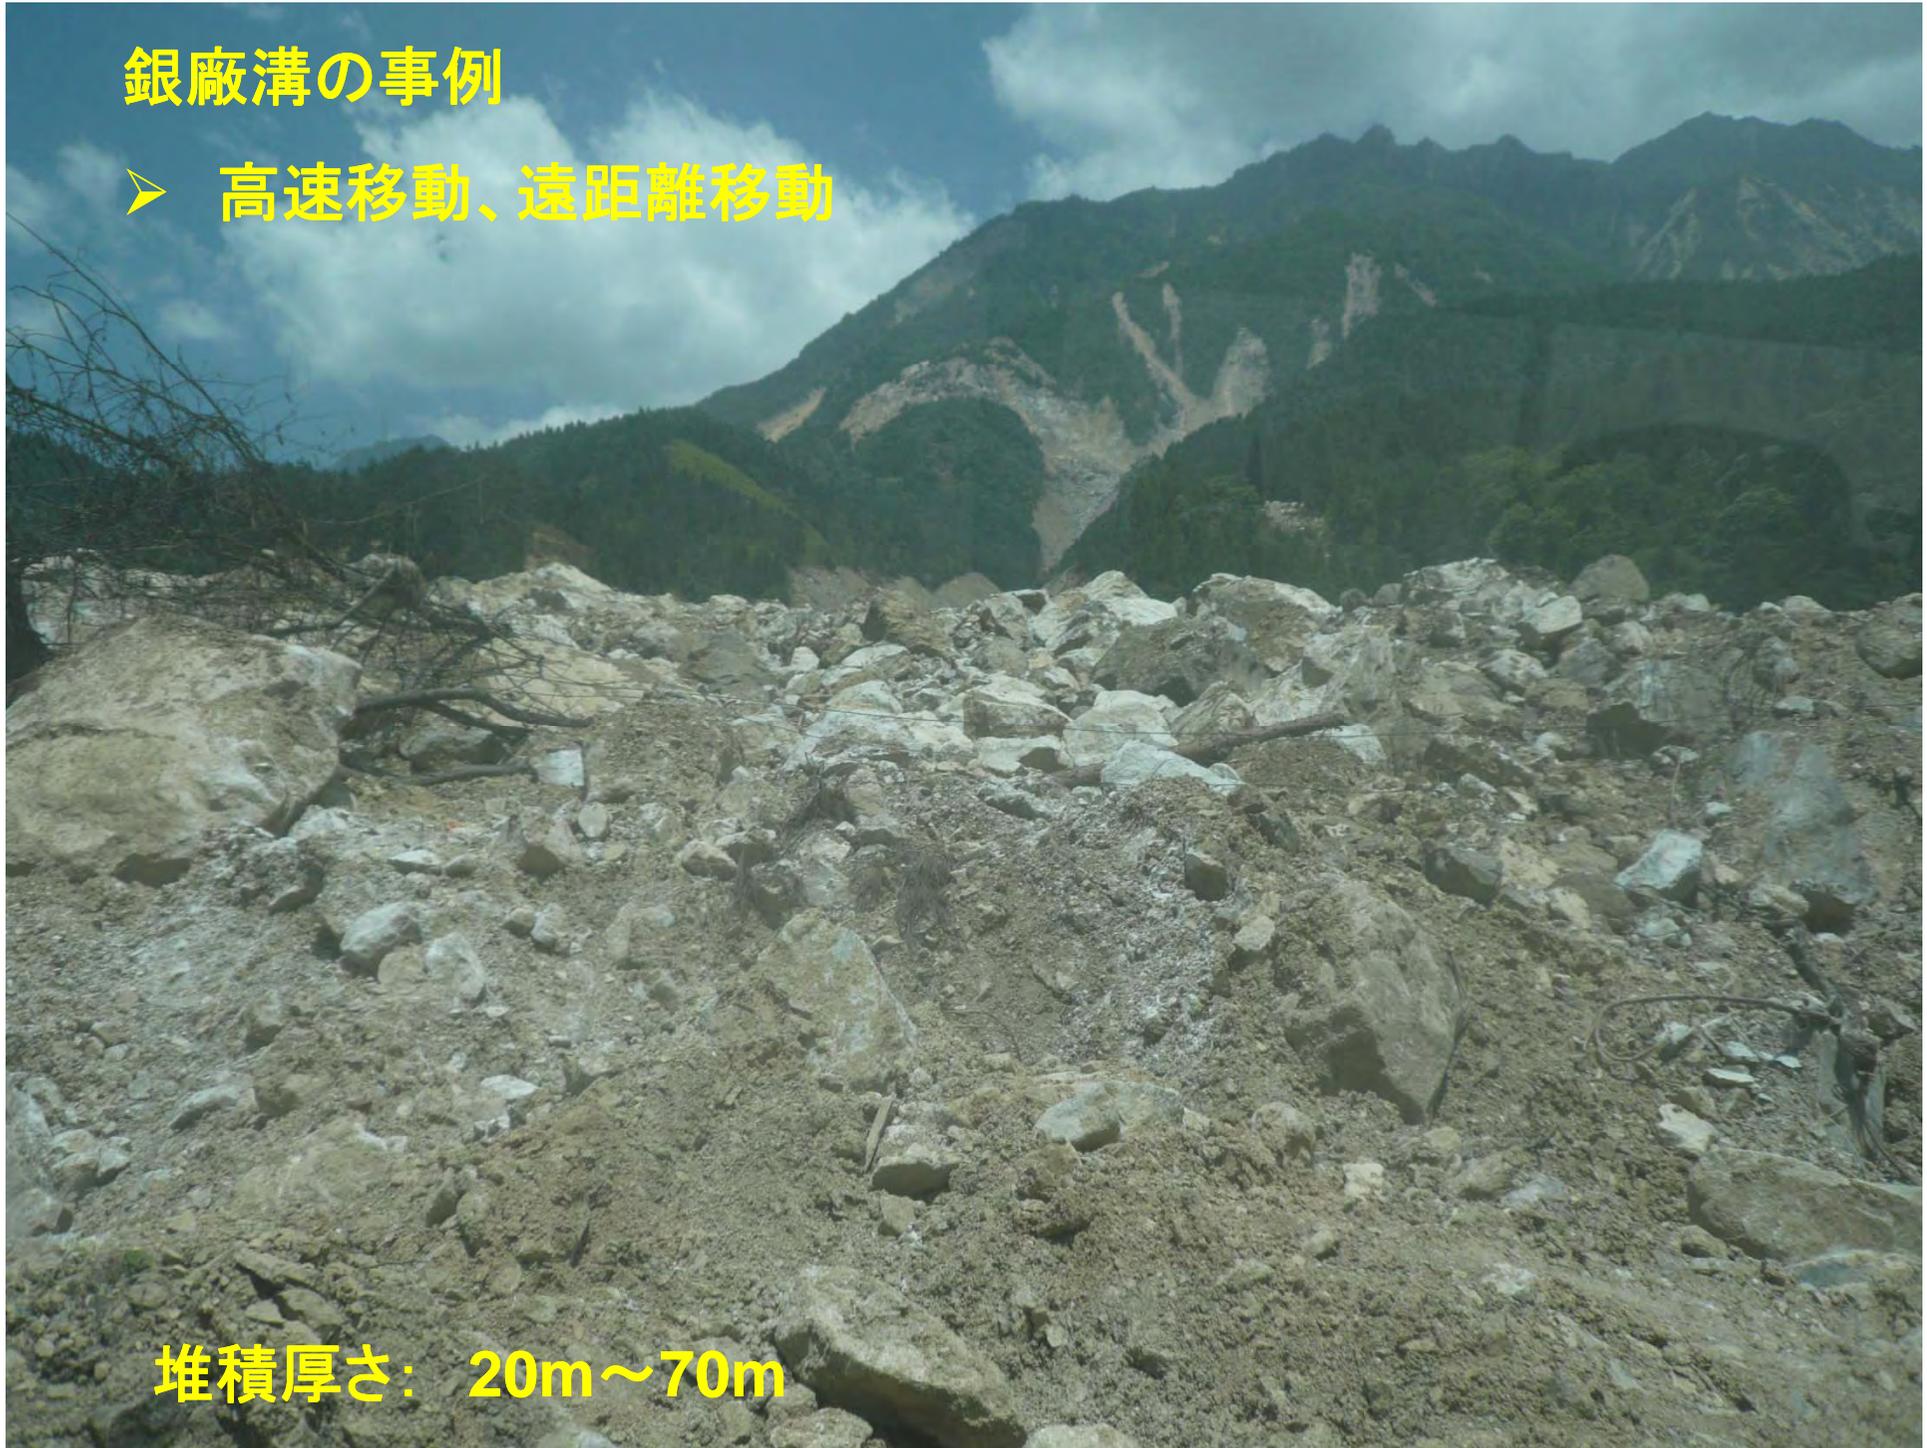
銀廠溝の事例

堆積厚さ： 20m～70m

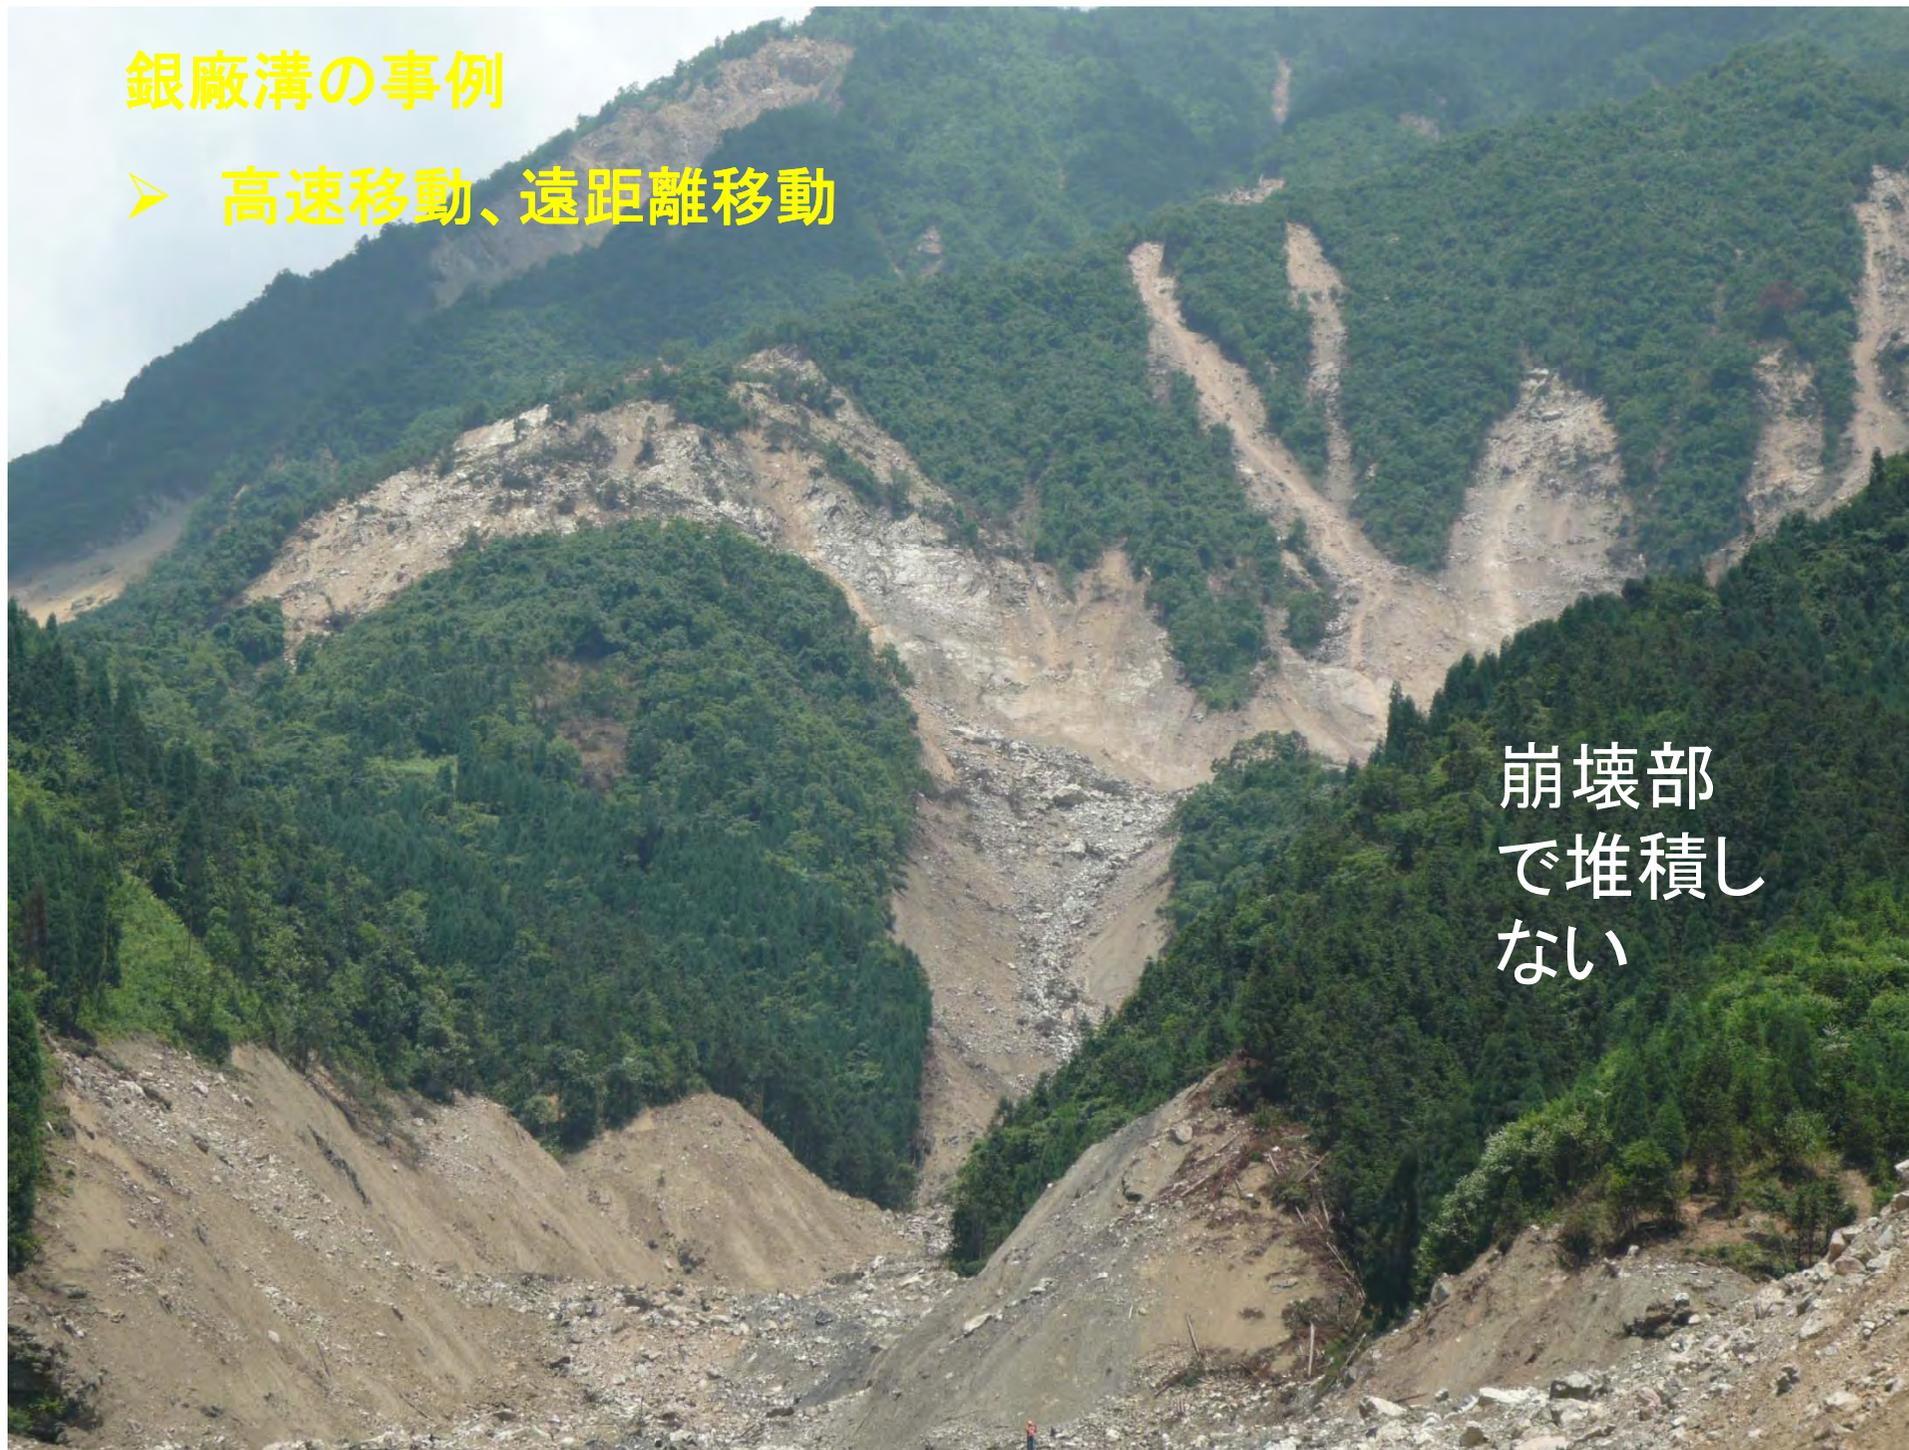
銀廠溝の事例

崩壊部
で堆積し
ない
