汶川大地震における 斜面災害の特徴および復旧・復興について

陳 光齊
九州大学 工学研究院

汶川大地震における土砂災害特徴について

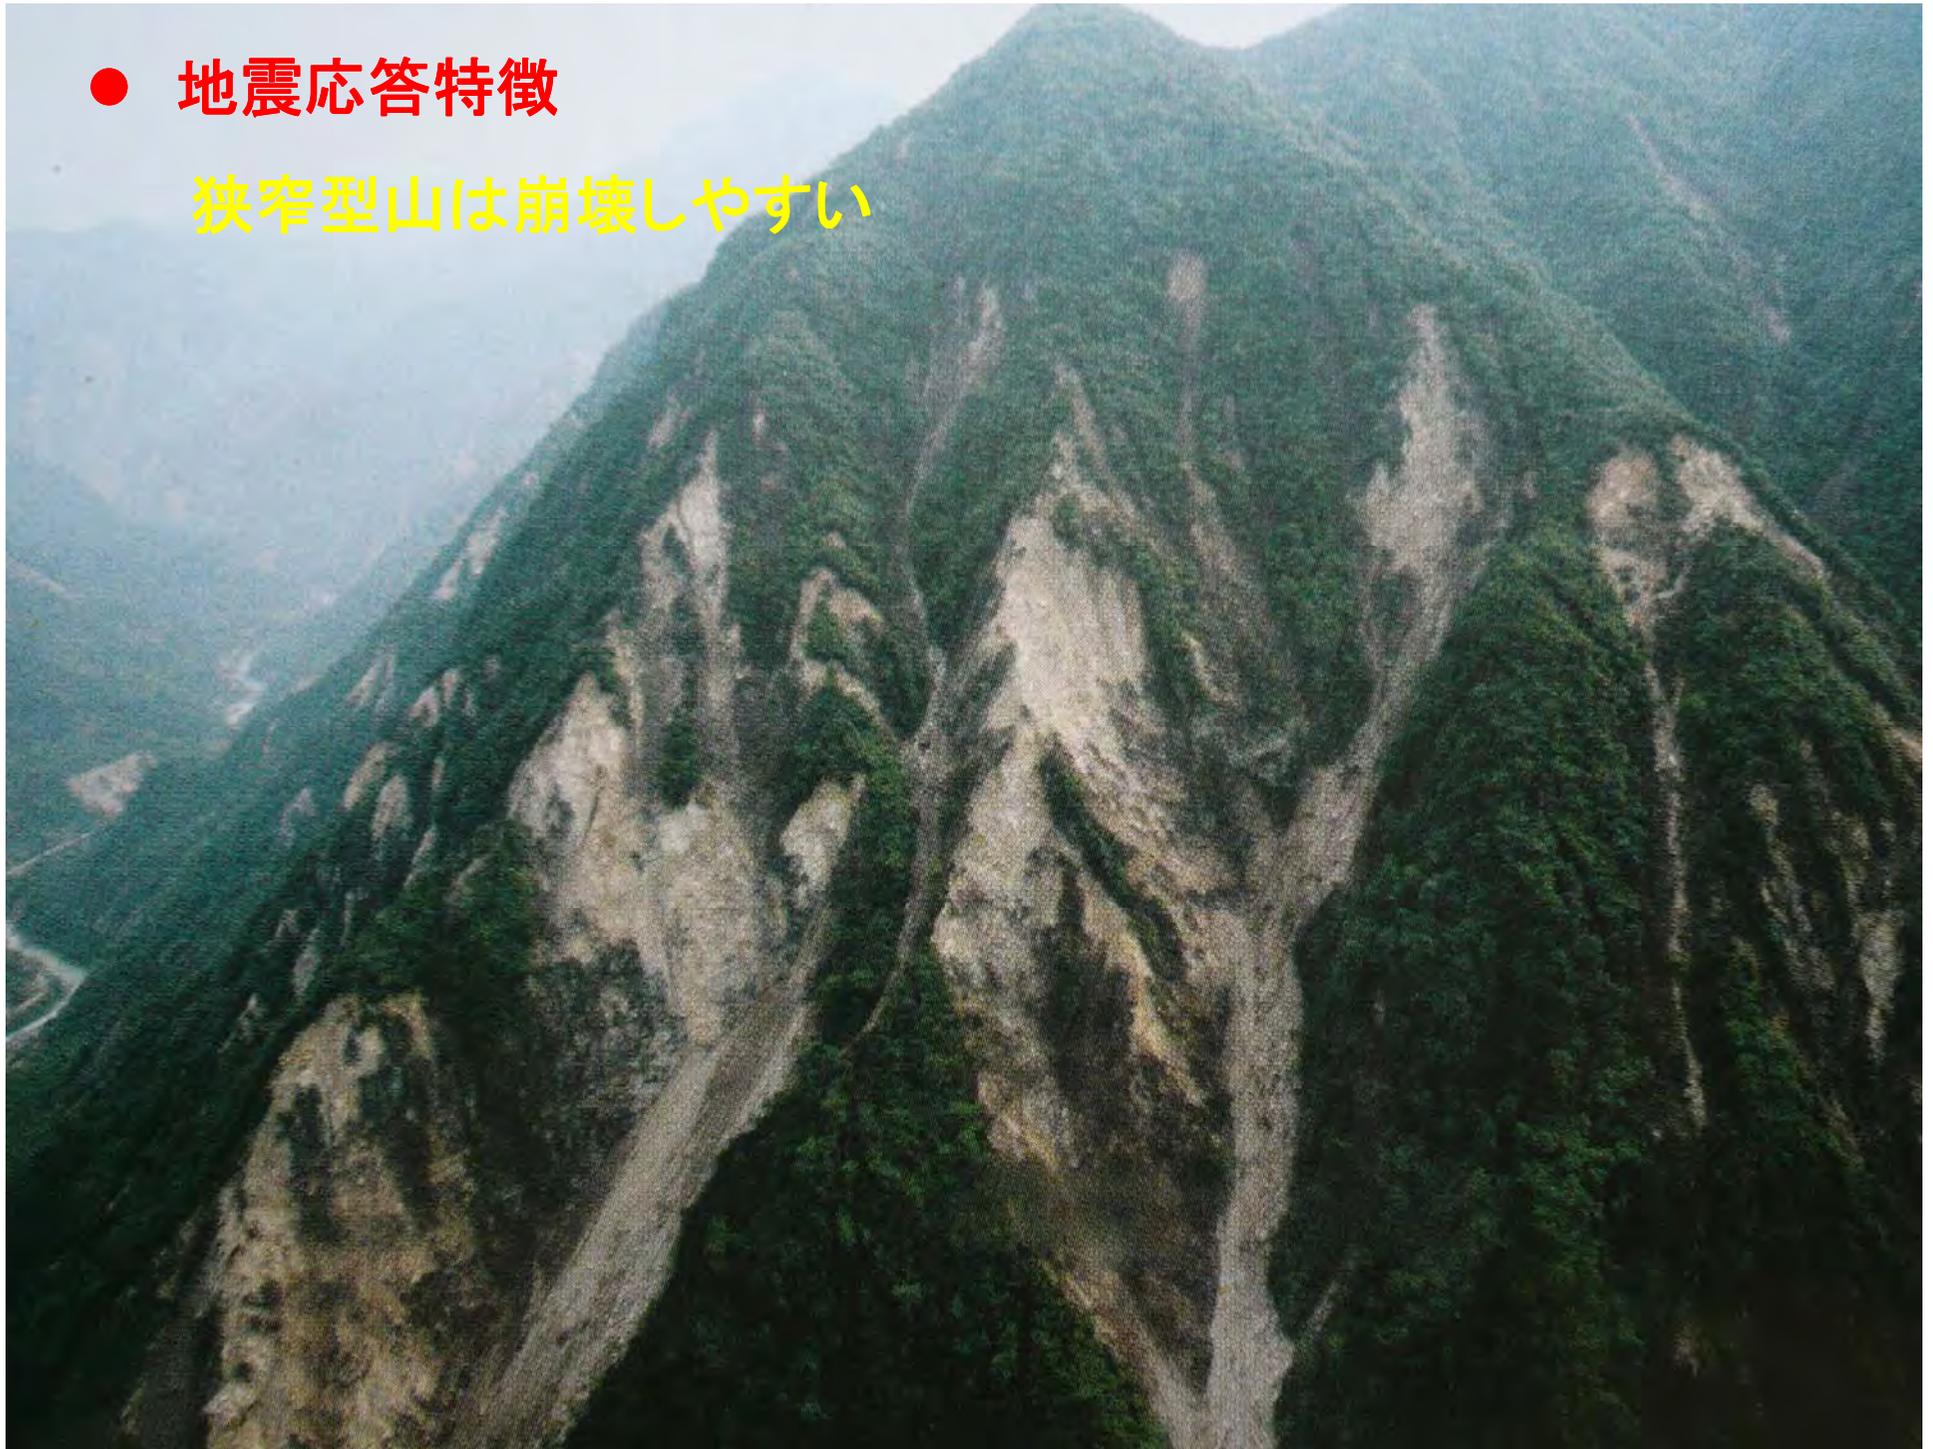
狭窄型山は崩壊しやすい

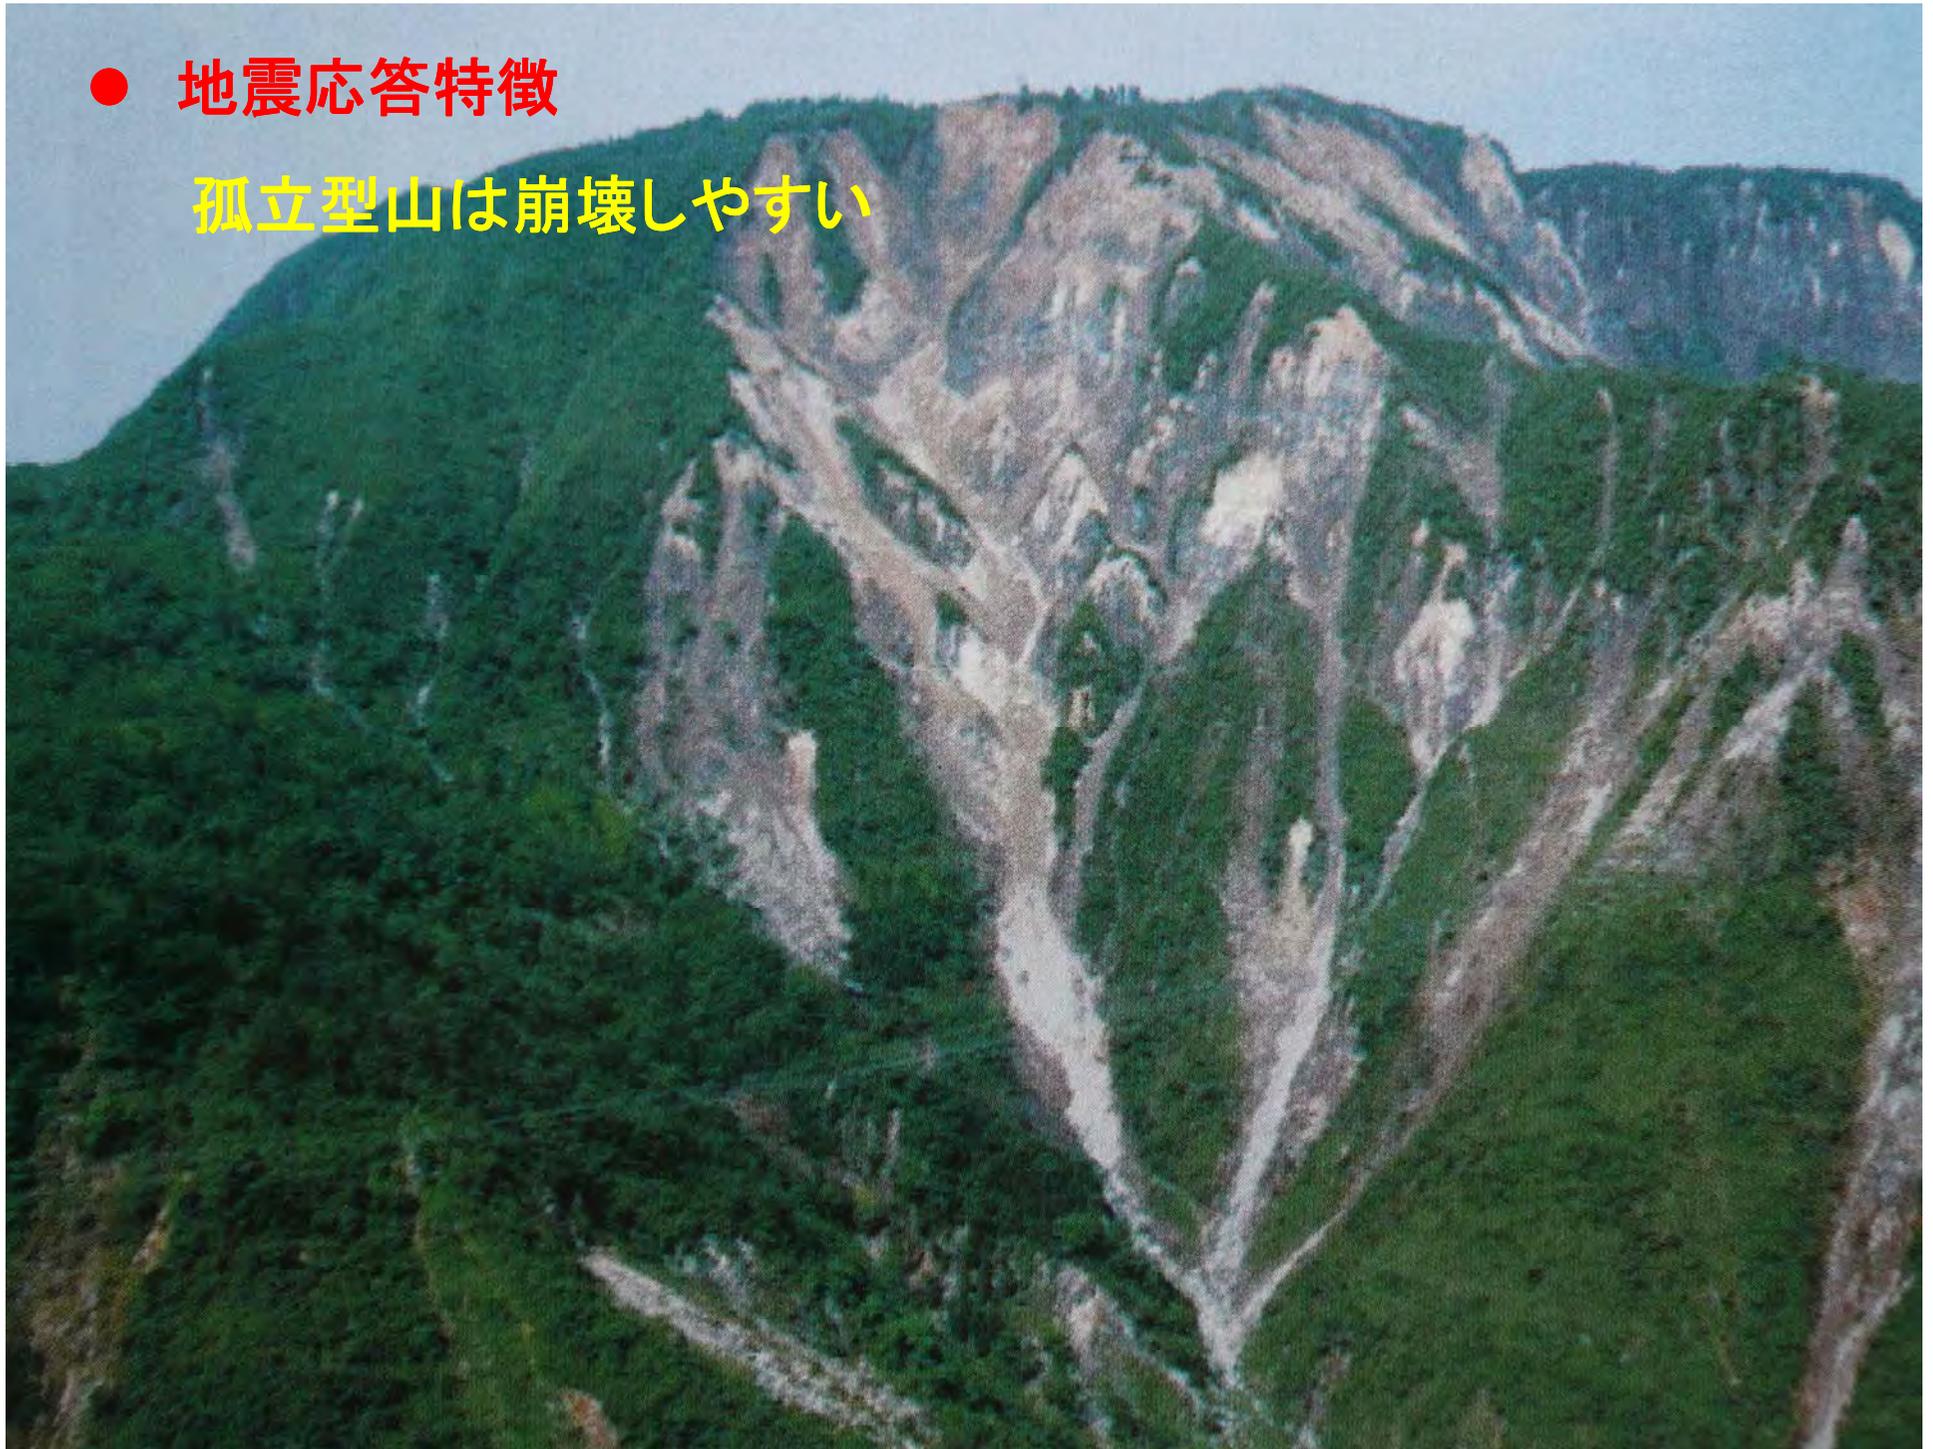
孤立型山は崩壊しやすい

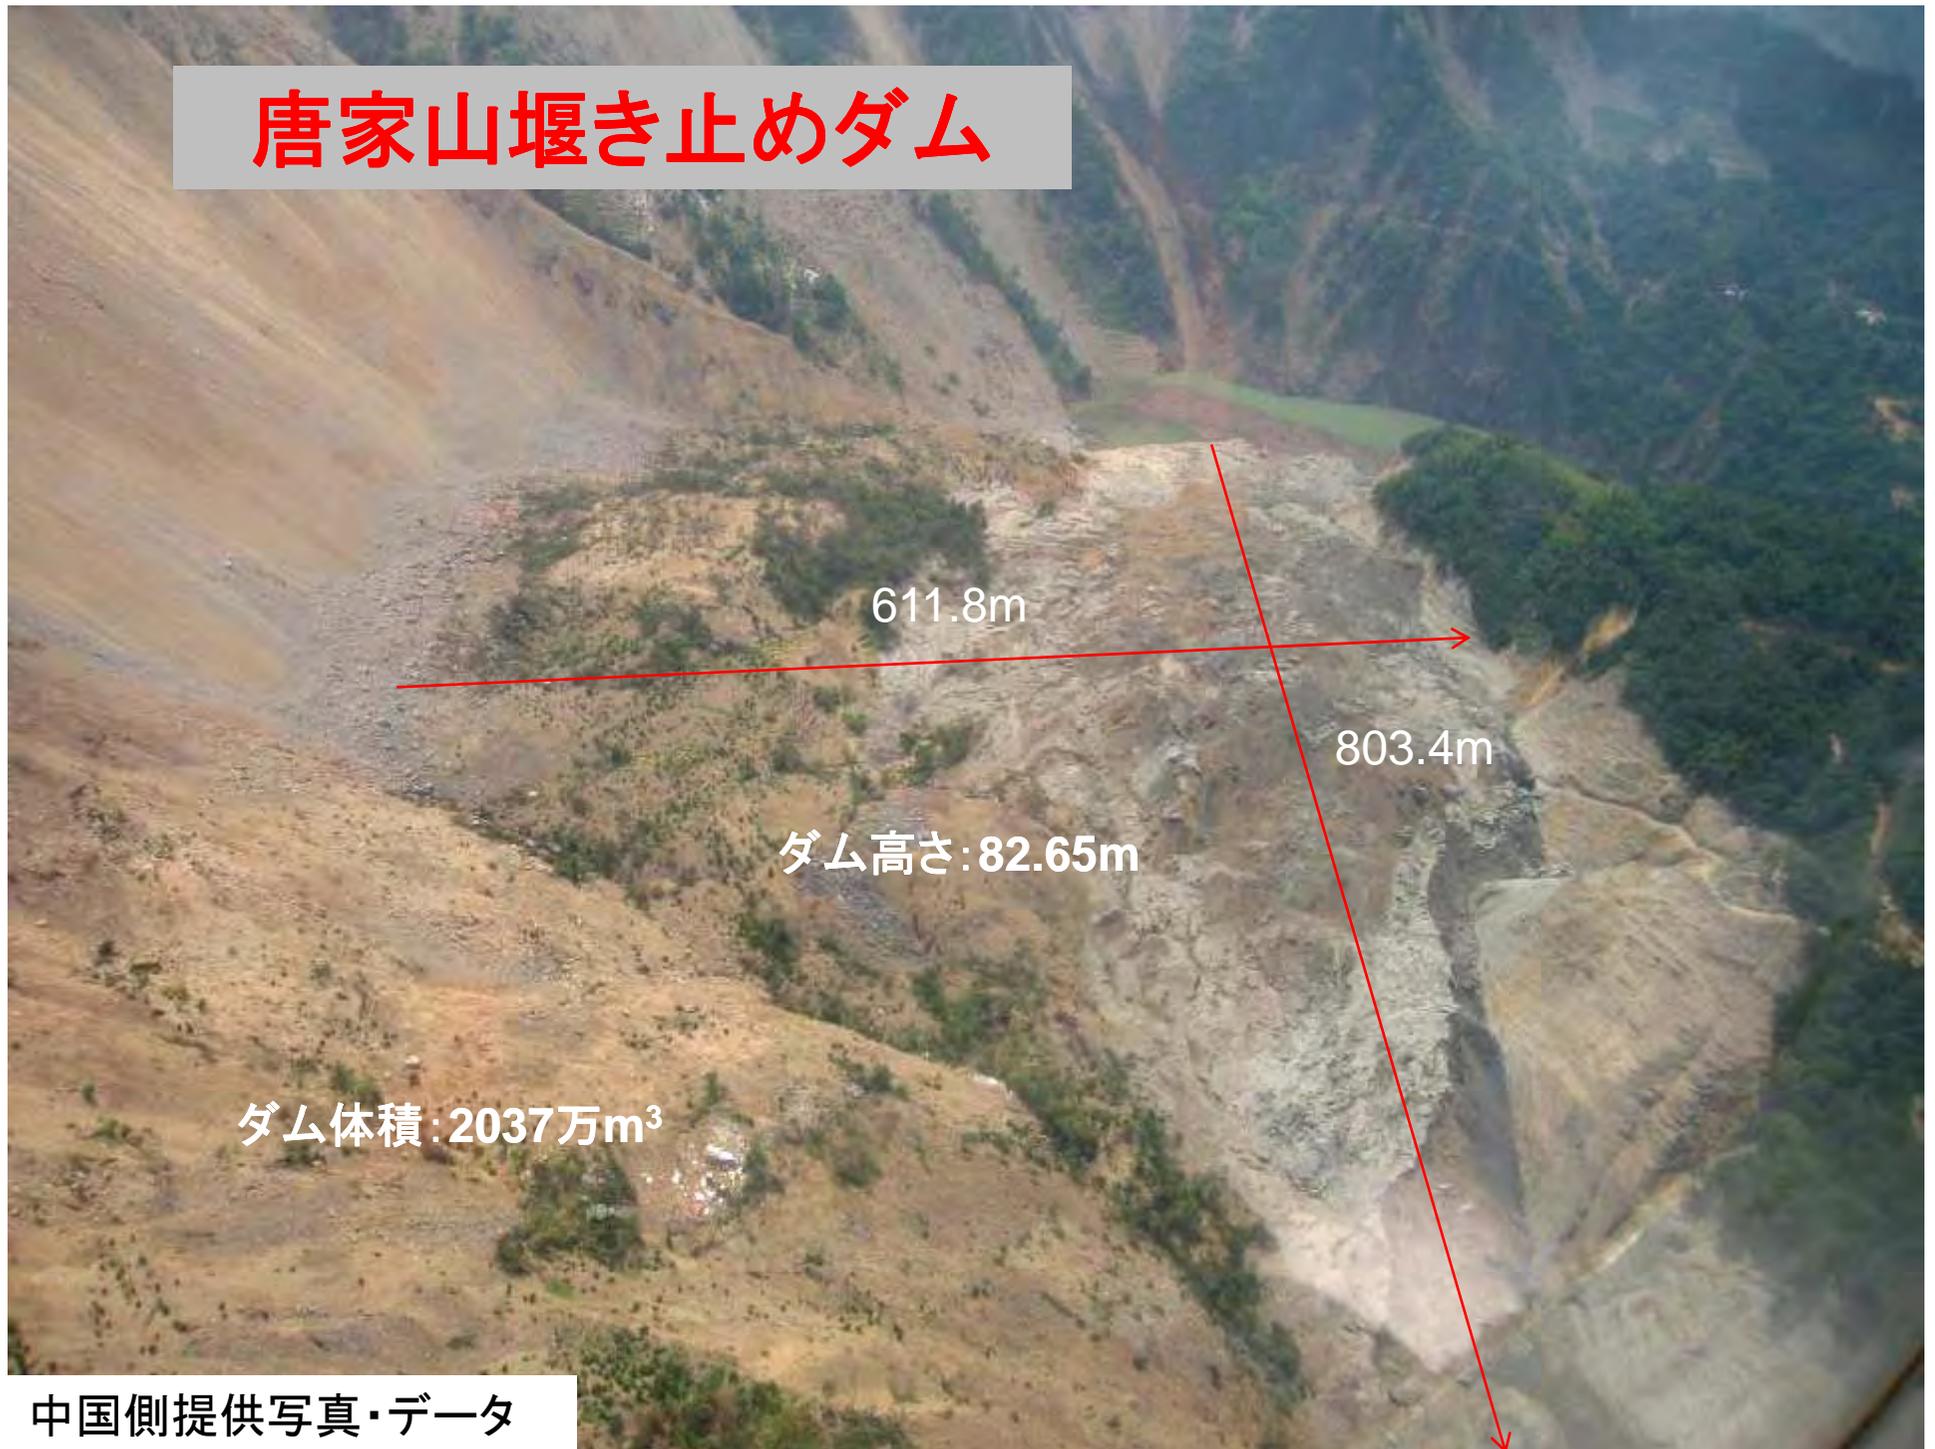
唐家山堰き止めダム

ダム高さ: 82.65m

ダム体積: 2037万m³

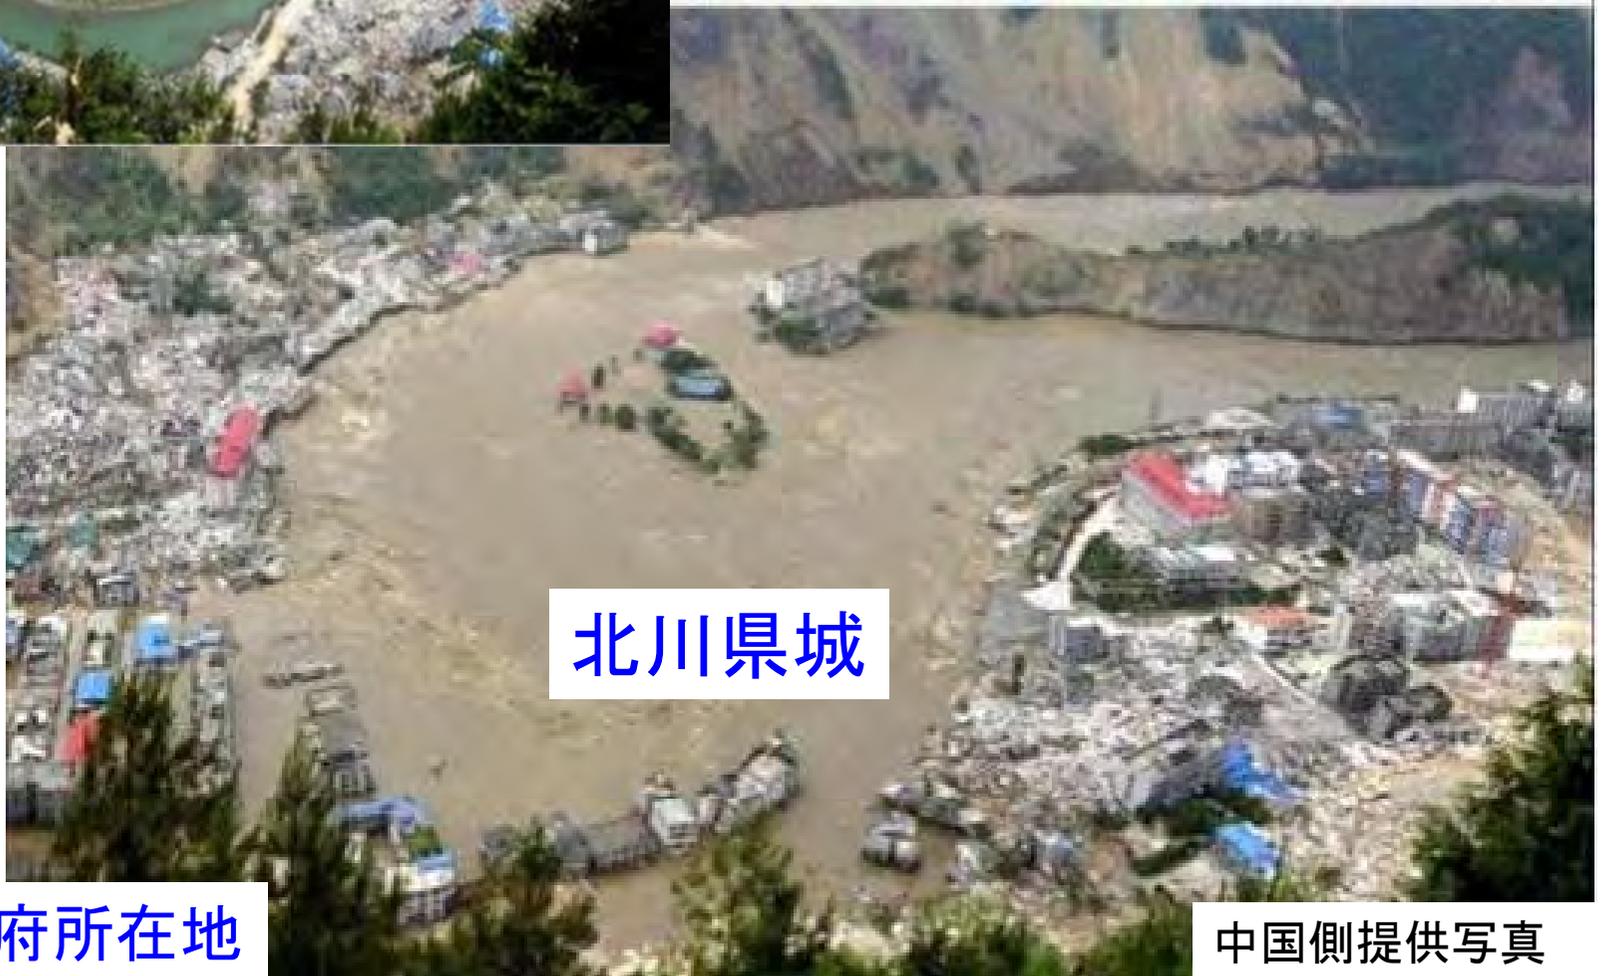
唐家山地滑りによる堰き止めダム(湖)による北川县城の浸水様子
