# 大山ダム堤外バイパスの 基礎処理結果について

独立行政法人 水資源機構

大山ダム建設所 工事課

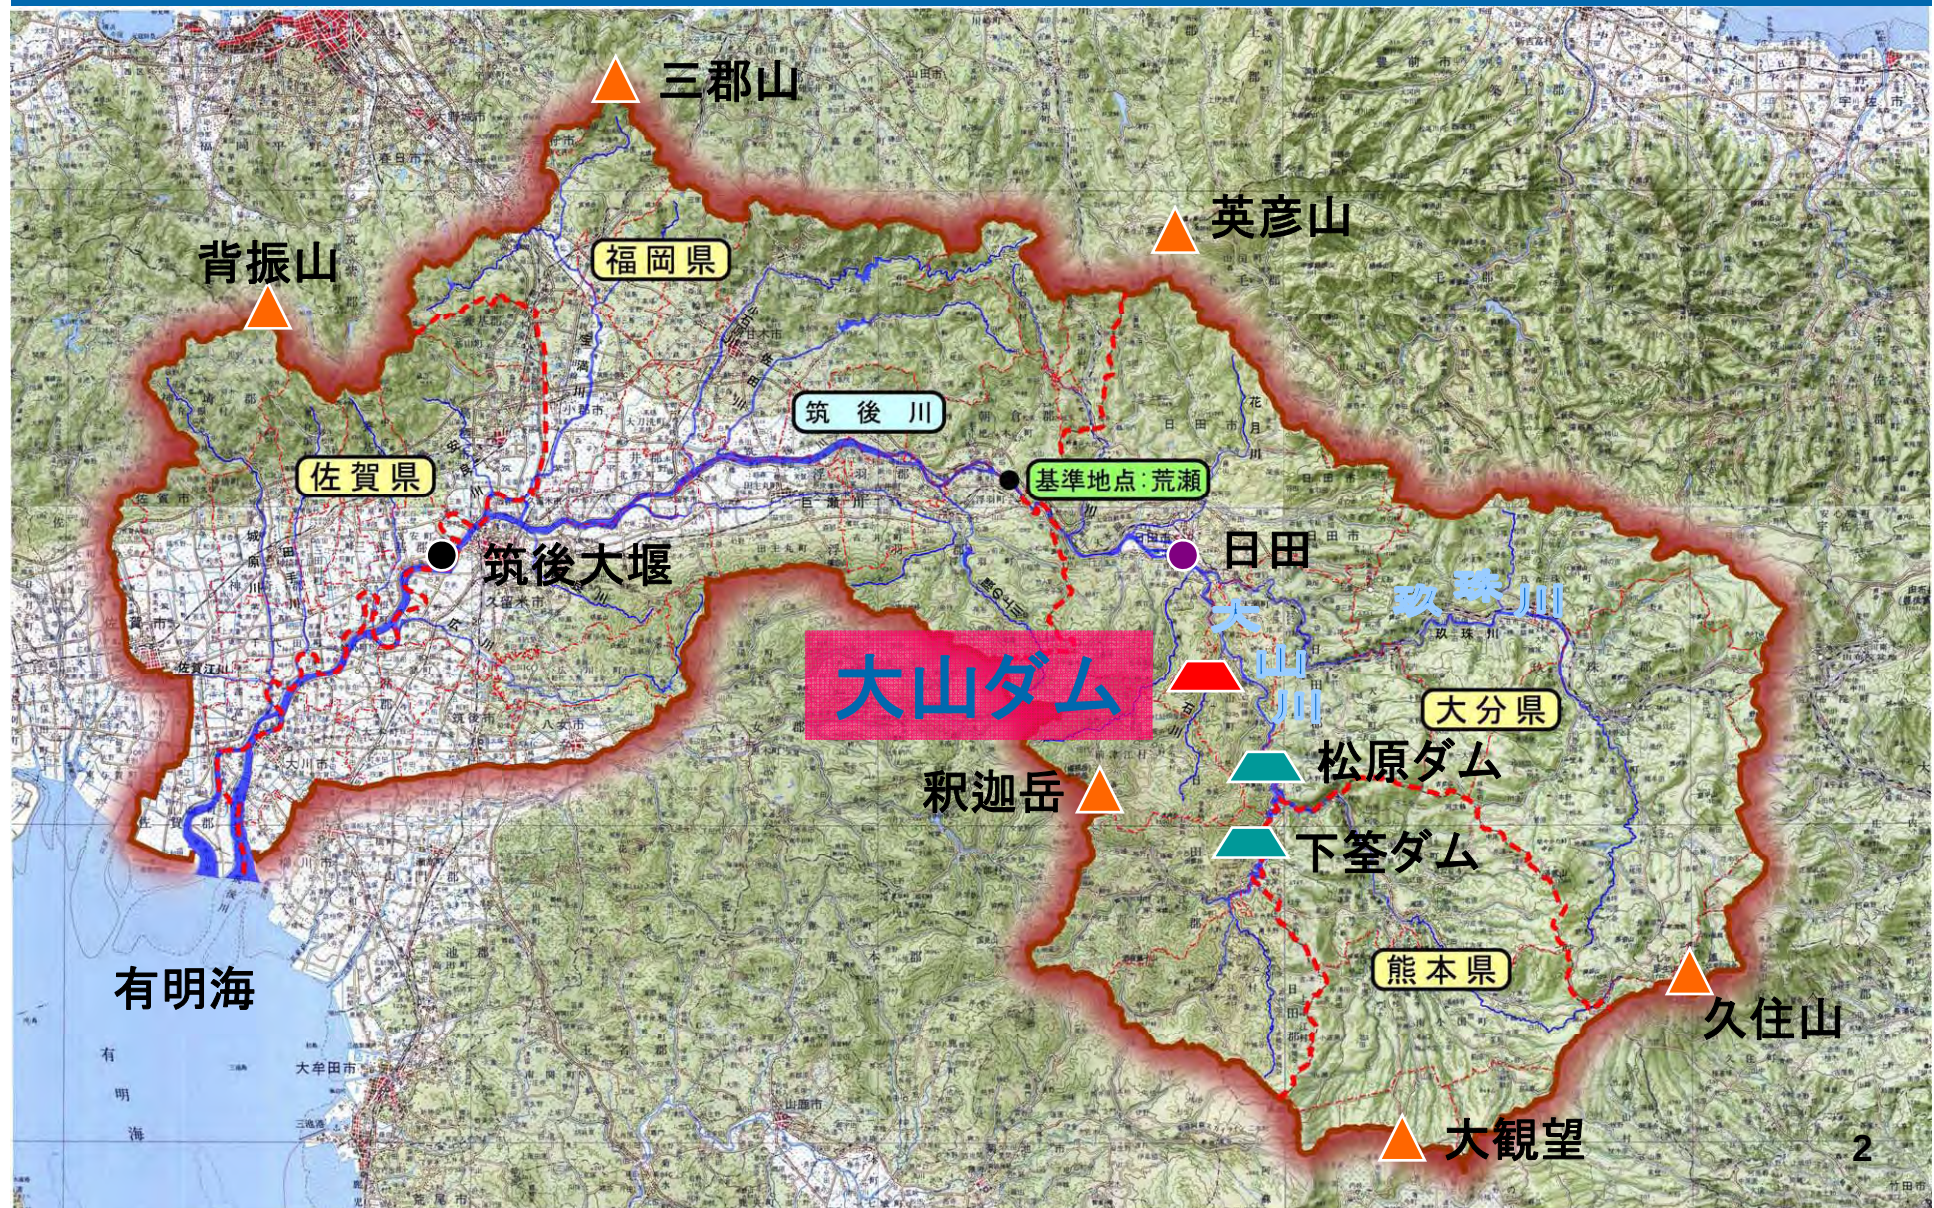
# 大山ダムの位置

大山ダムの位置: 大分県日田市大山町西大山(筑後川河口より約85km上流)

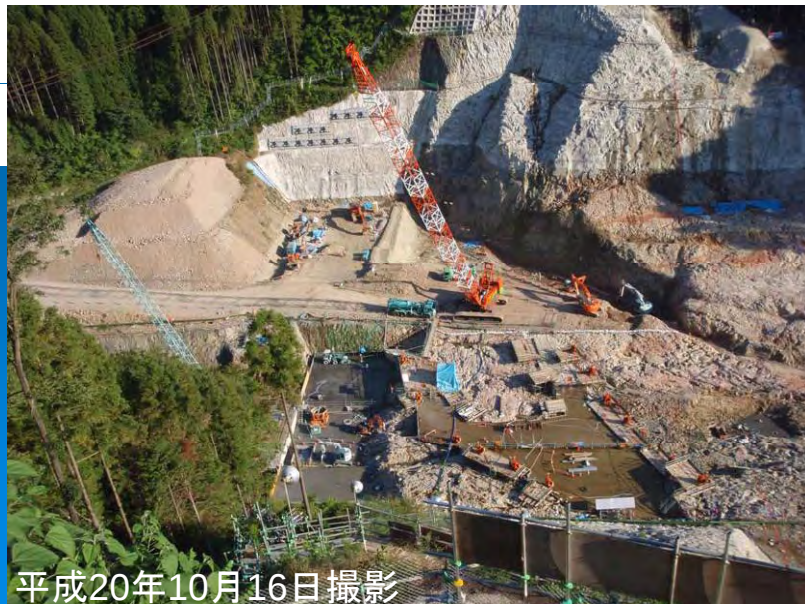
# コンクリート打設進捗状況10/15時点 堤体下流面図

実績打設量 5,000m<sup>3</sup>  
計画打設量 約550,000m<sup>3</sup>

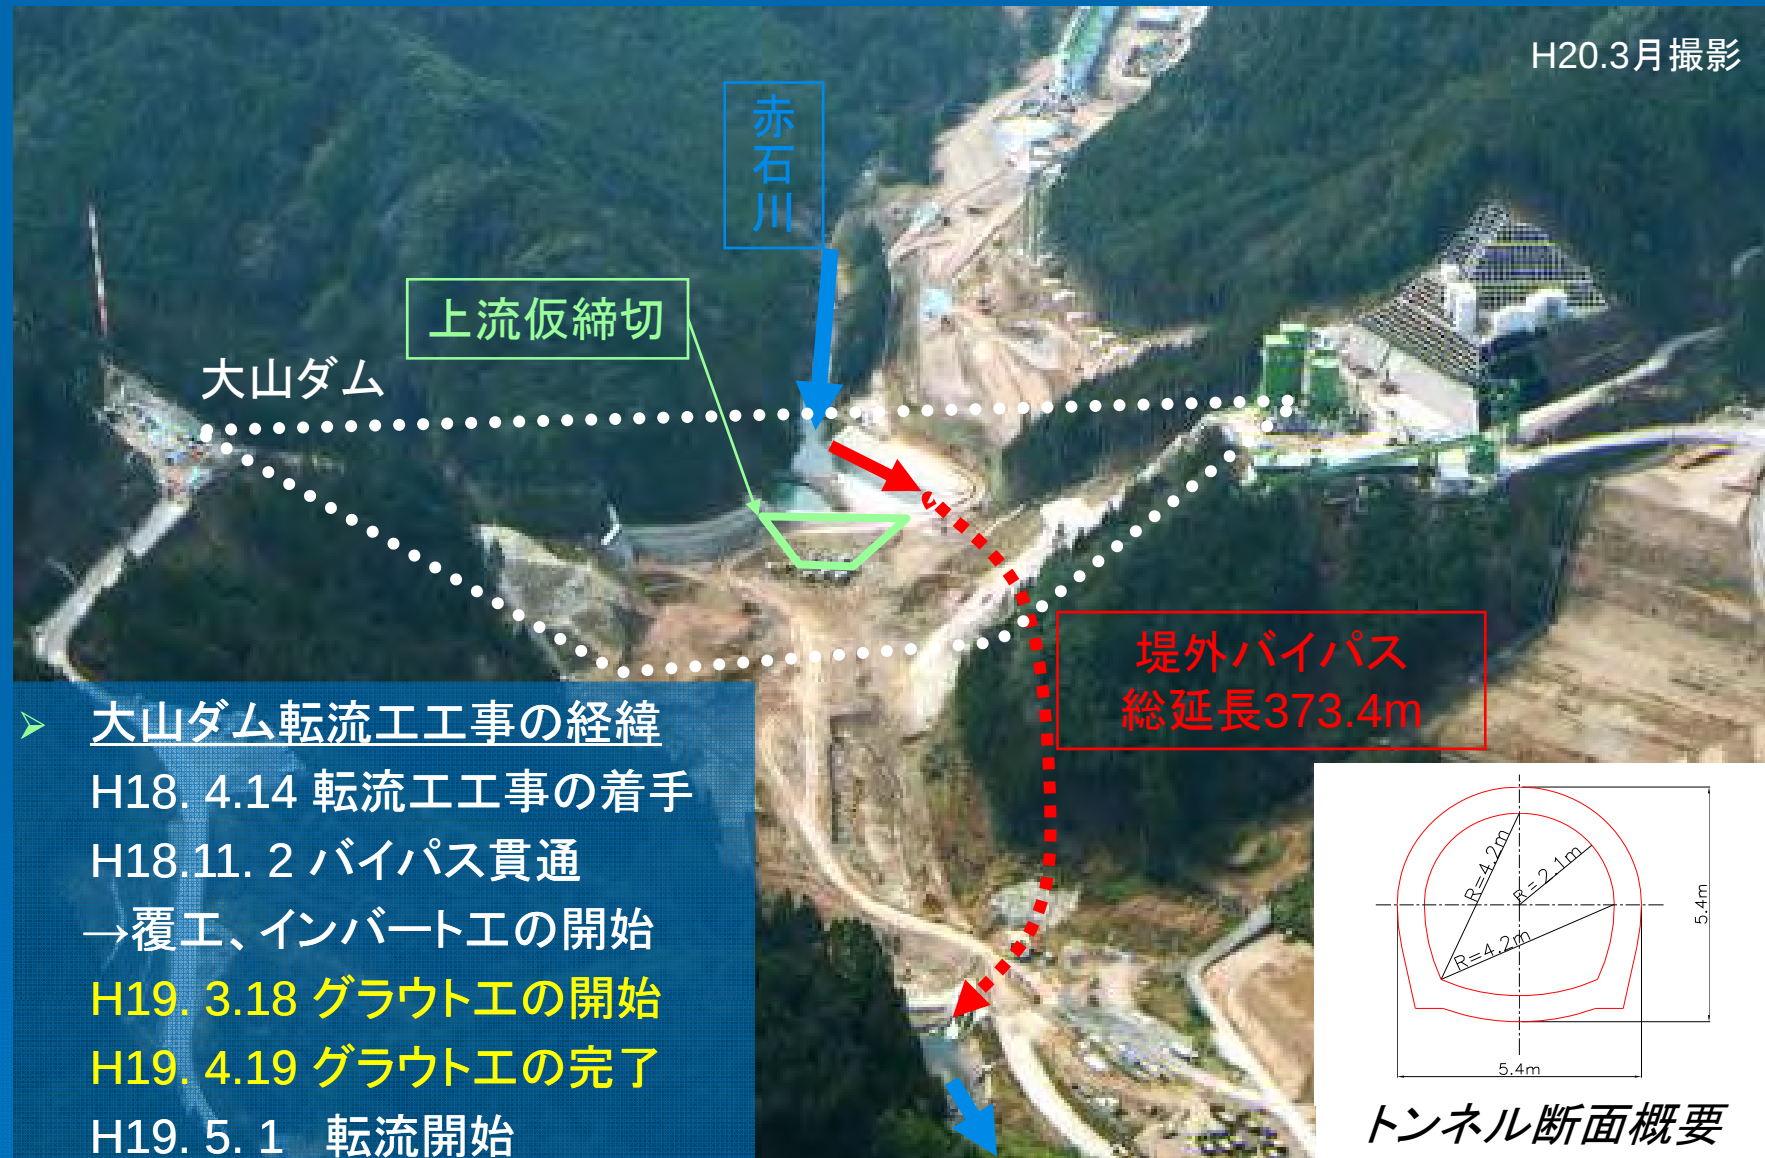
# 堤外バイパスについて 配置と経緯

- 堤外バイパスとは河川を転流するためのトンネル等のこと.仮排水路トンネル.

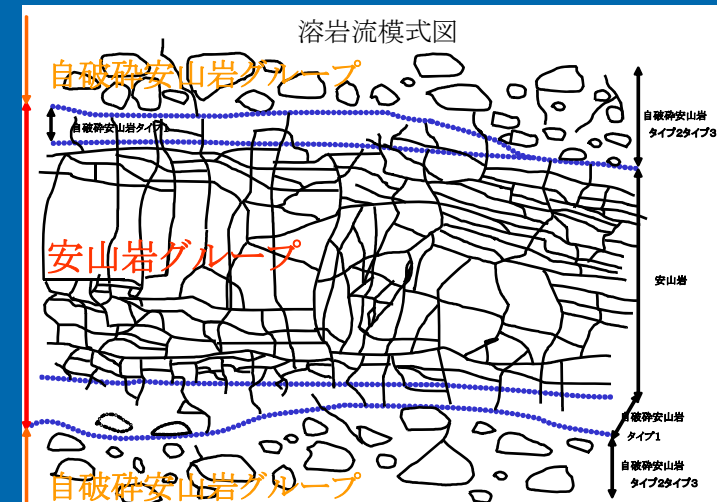
- 溶岩の本体部である安山岩グループと、その周りで熱変成を受けた自破碎安山岩グループに分類される。

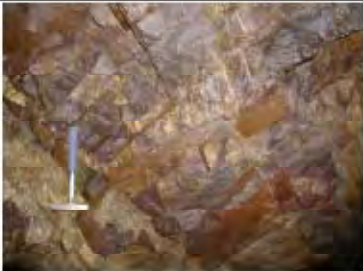
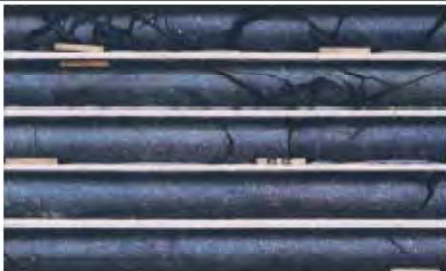
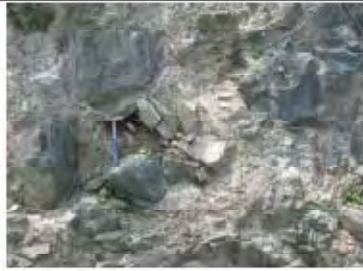
| | Anグループ | Auグループ |
|---|---|---|
| 岩盤の様態 | 概ね暗灰～赤灰色を呈し、堅硬・緻密な塊状岩盤からなる。 | 概ね安山岩ブロックと細粒質な基質からなる。タイプによってブロックや基質部の岩種、色等が異なる場合もある。 |
| 割れ目の状態 | 板状節理や柱状節理などの割れ目が発達している。割れ目沿いには黄褐色～橙色、緑灰色の変質粘土が認められる場合もある。 | 割れ目は少ない（特に基質部）。 |
| 硬さ | 基本的には岩片は非常に硬い。まれに空隙等を伴う軟質なものも見られる。 | 安山岩ブロックと基質部分において硬さの違いが見られる。一般的に安山岩ブロックは硬いが、基質は軟質である。 |
| 写真 | <p>横坑壁写真</p> <p>ボーリングコア写真</p> | <p>露頭写真</p> <p>ボーリングコア写真</p> |
