# 環境に配慮した橋りょうの施工 (絶滅危惧種クロツラヘラサギの実態調査)

鉄道・運輸機構      鈴木 恒男

# 氷川橋りょう概要

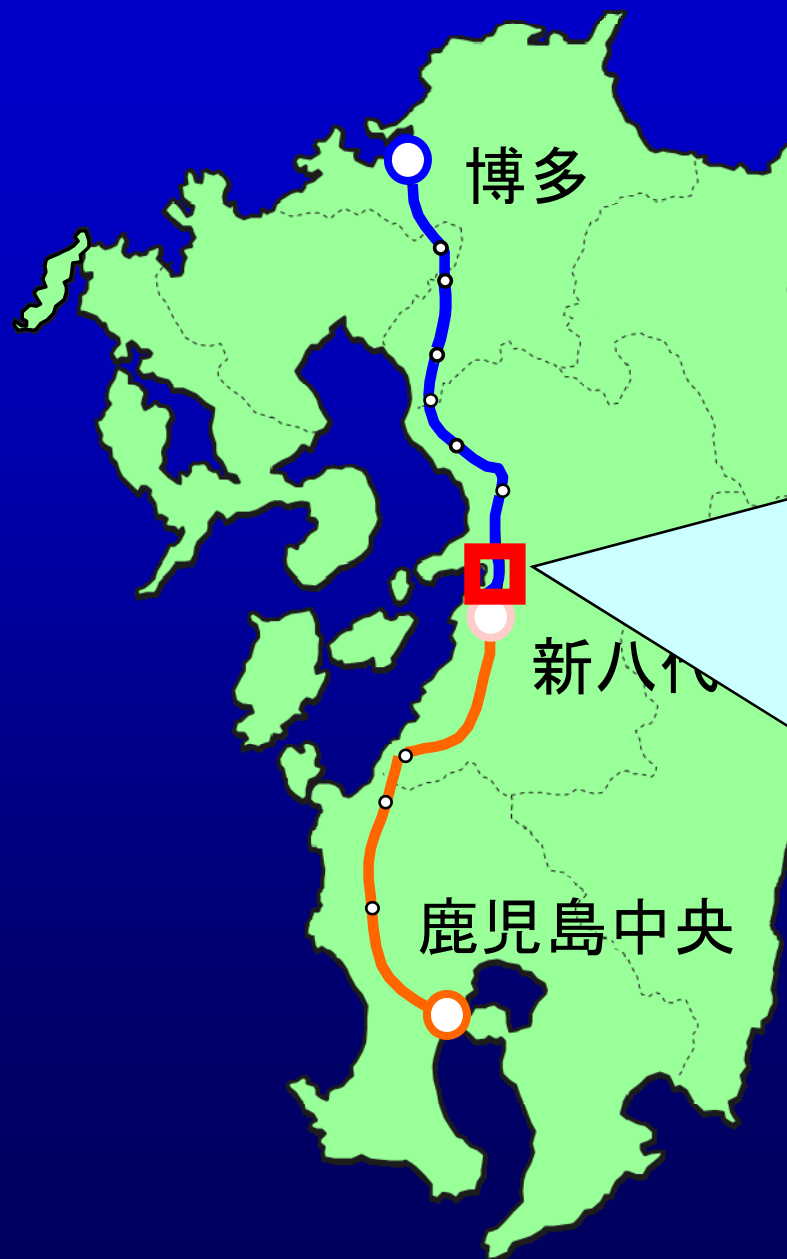
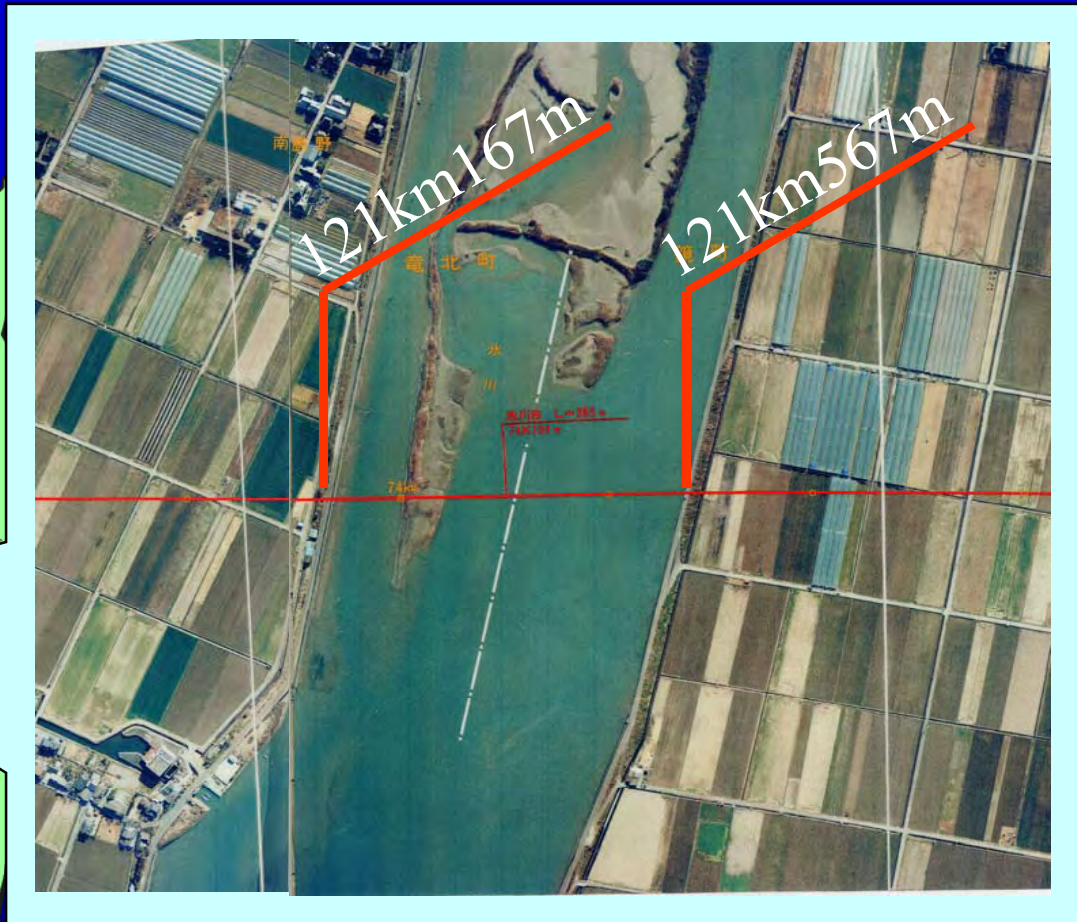
✓ キ口程 121km167m～121km567m

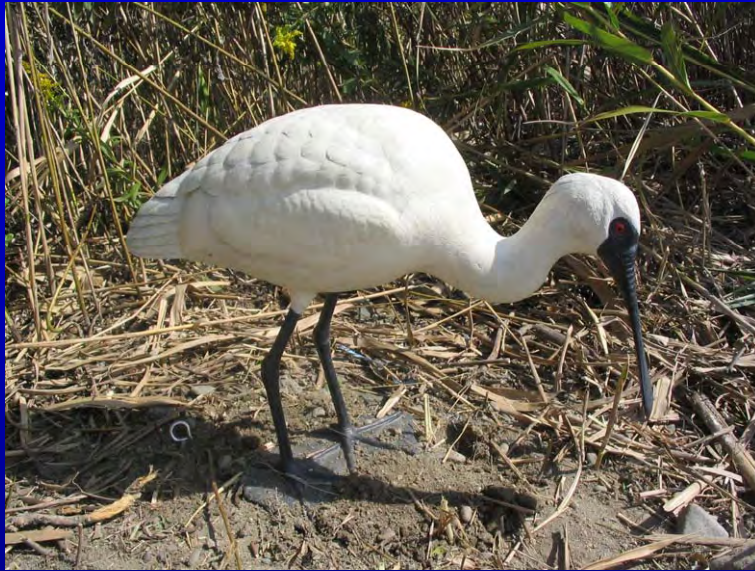
採餌ポーズのデコイ

- ✓ 強化プラスチック
- ✓ 高さ70cm程度(実物と同程度)
- ✓ クロツラヘラサギ渡来時期に設置、渡去時期にてっ去
