維持管理の現況と課題

一点検から補修までのPDCAサイクルの確立に向けてー

平成25年3月11日

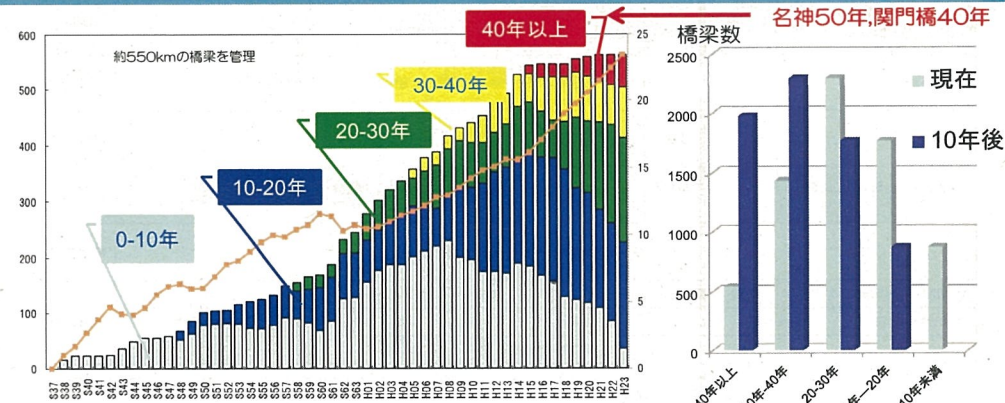
橋梁延長の供用年度毎の延長と比率

現在：30年以上経過した橋梁数約30%

10年後：30年以上経過した橋梁数約60%

10年後には倍増
⇒点検、予防保全

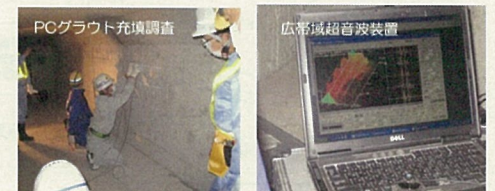
■PC橋の適切な現状把握

- PC橋の構造特性を理解した点検を実施
- 点検では得られない情報を調査により補間
- 点検、調査結果より、健全性を診断(健全度評価)

高架下からの点検

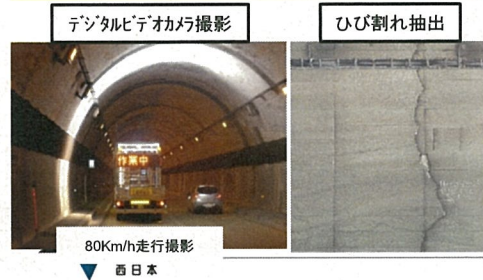
【トンネル詳細点検の流れ】

デジタルビデオカメラ撮影

ひび割れ抽出

Aシートは最大ひび割れ幅・長さ、方向性、パターン、分布(ひび割れ密度)、漏水etc...等の条件により自動計算を行い定量的に判断。(打音点検スパン抽出)

60%の点検効率化

上記で抽出した覆工スパンについては、点検事務所において詳細点検を実施後、クラッド・ローソフトにてBシートを作成し、抽出スパンの判定を行う。
