汶川大地震における 斜面災害の特徴および復旧・復興について

陳 光齊
九州大学 工学研究院

汶川大地震における土砂災害特徴について

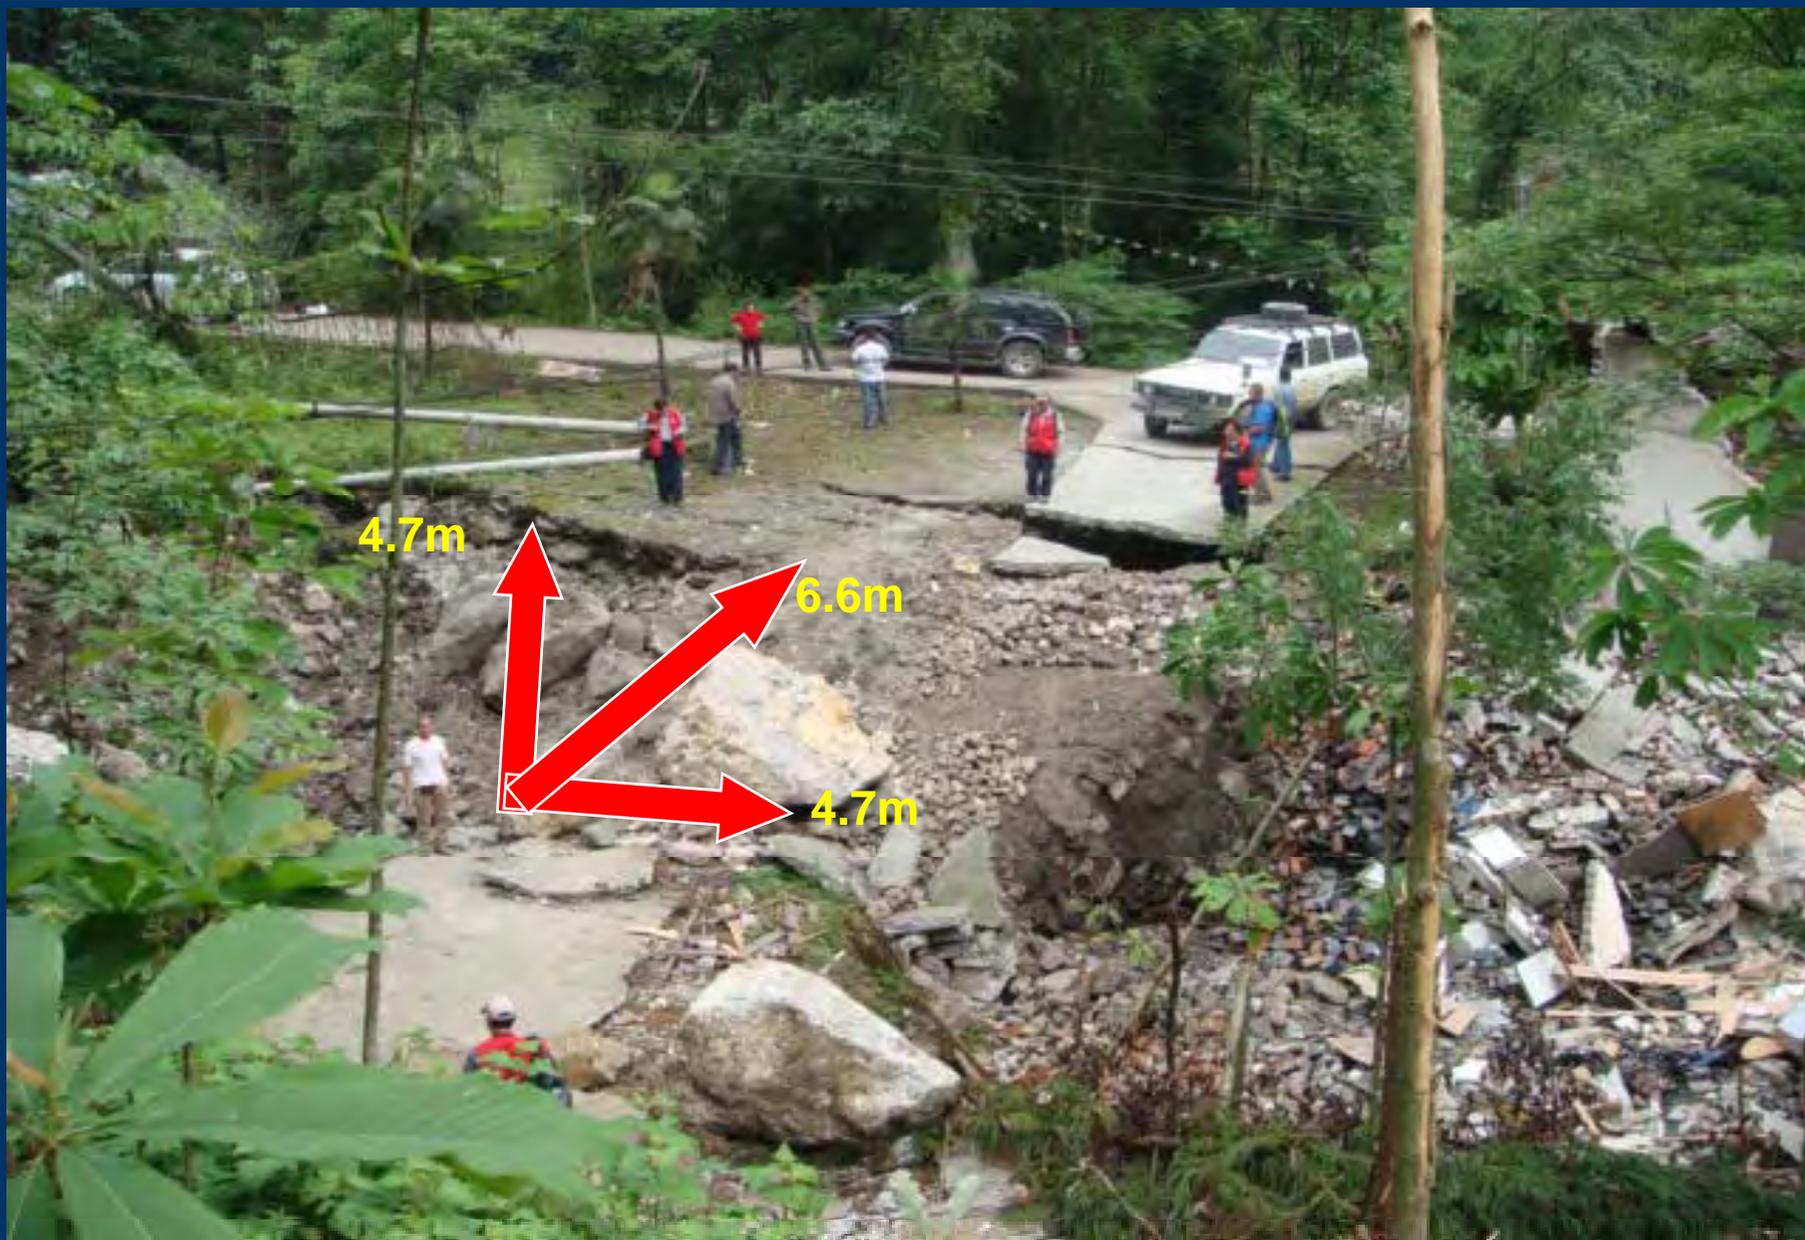
都江堰虹口地震断层坎显示出逆冲-右旋运动，水平与垂直位移各**4.7m**

北川擂鼓镇赵家沟(走向 150°)沟头坪上二组，地震断层将冲沟西侧T2高阶地面断错，形成走向 60° 北高南低的断层陡坎，最大垂直错距 $(4.3 \pm 0.2)\text{m}$ ，破裂带较低阶地面要宽

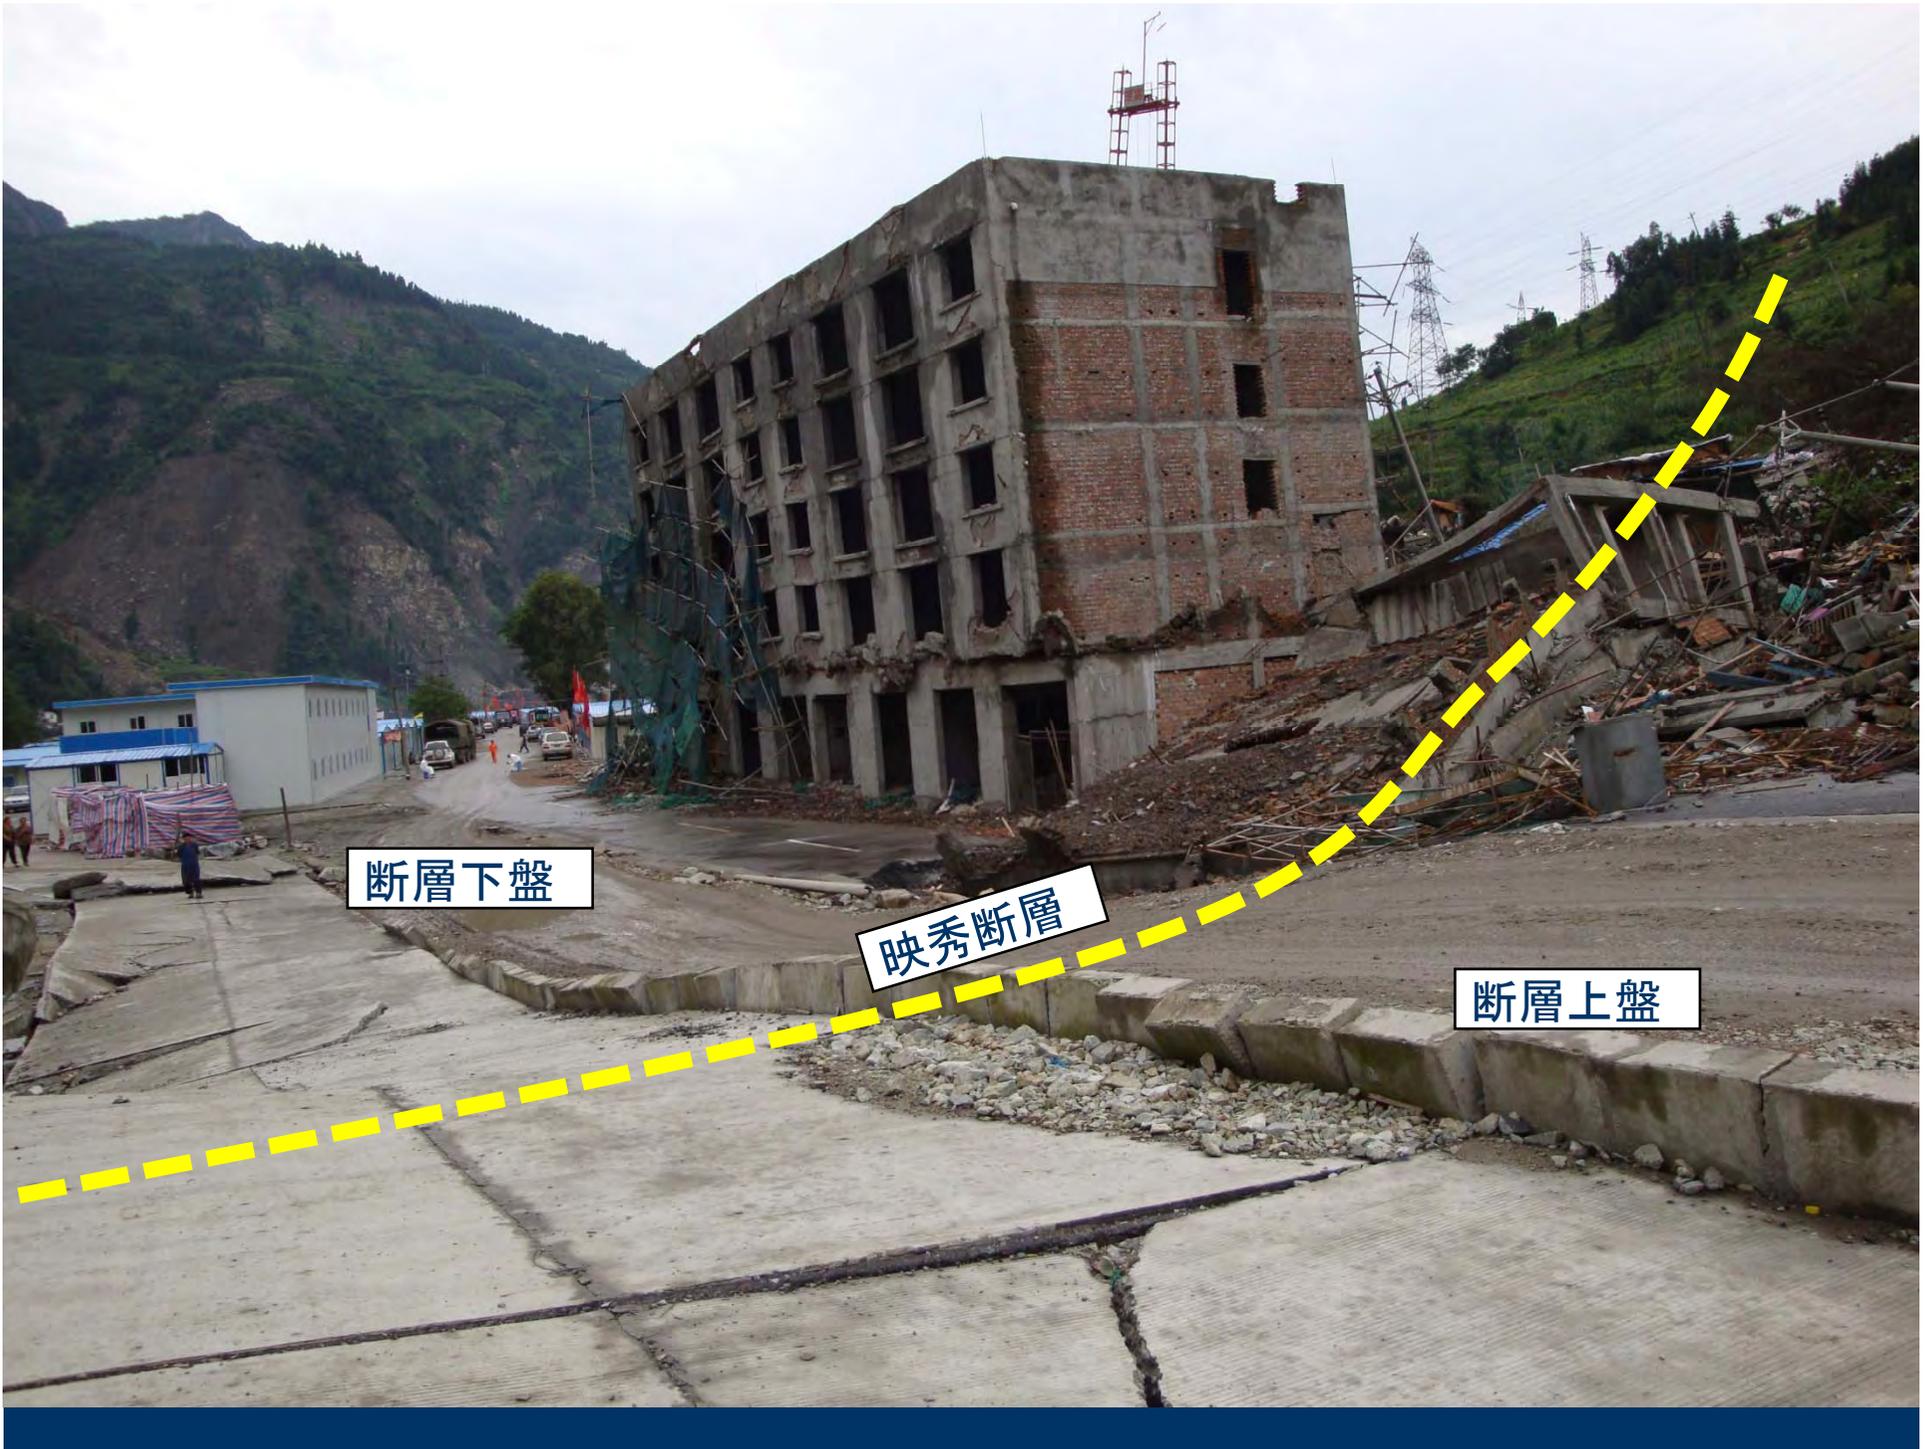
映秀断層

断層下盤

断層上盤

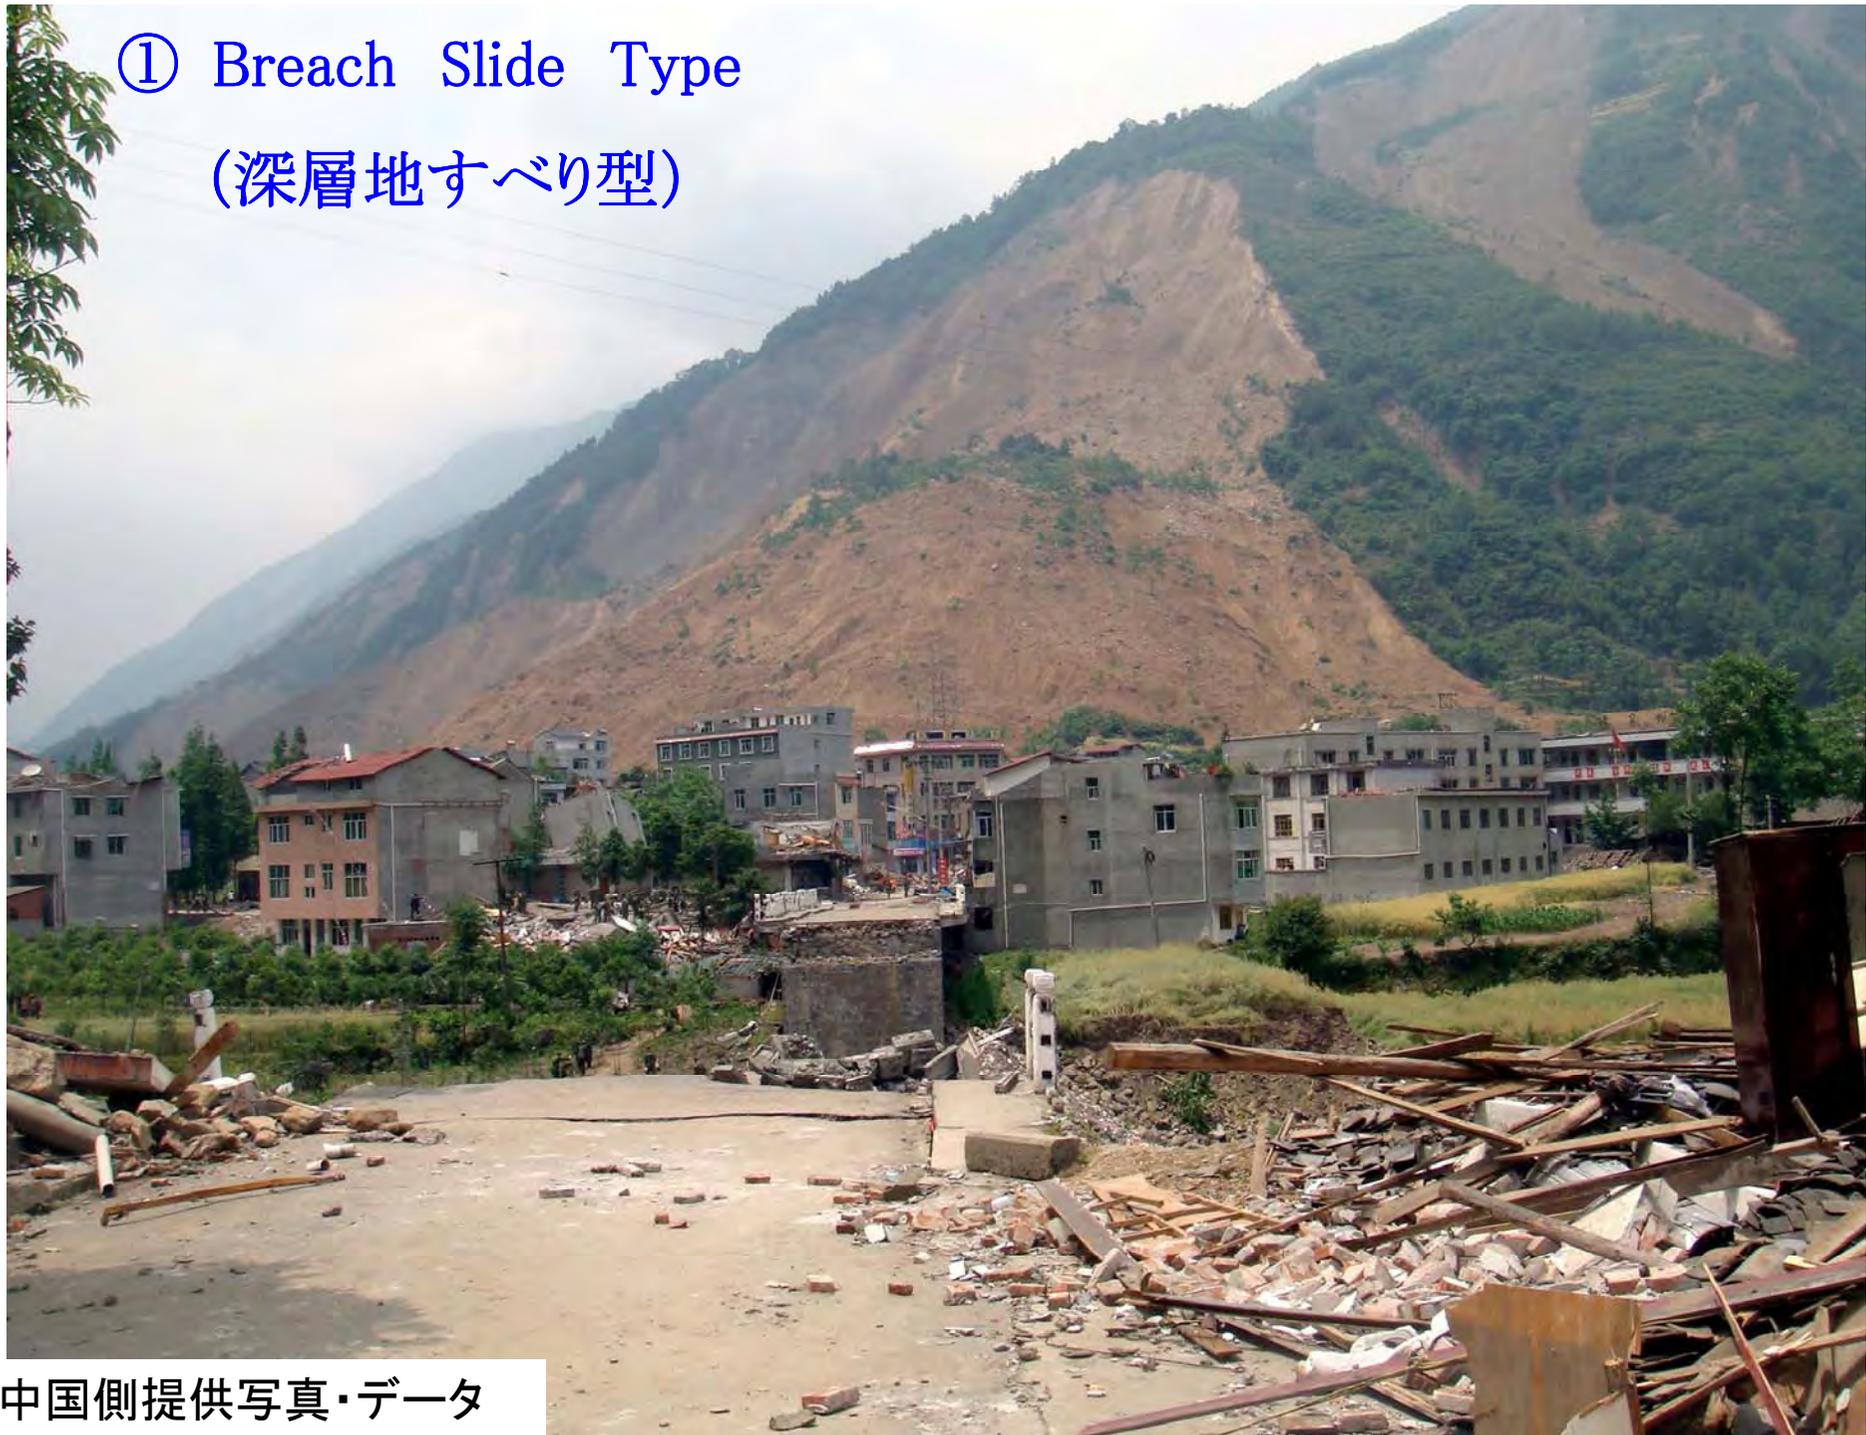
① Breach Slide Type
(深層地すべり型)

すべり面がある。堰き止め湖を形成するような大規模な地すべり

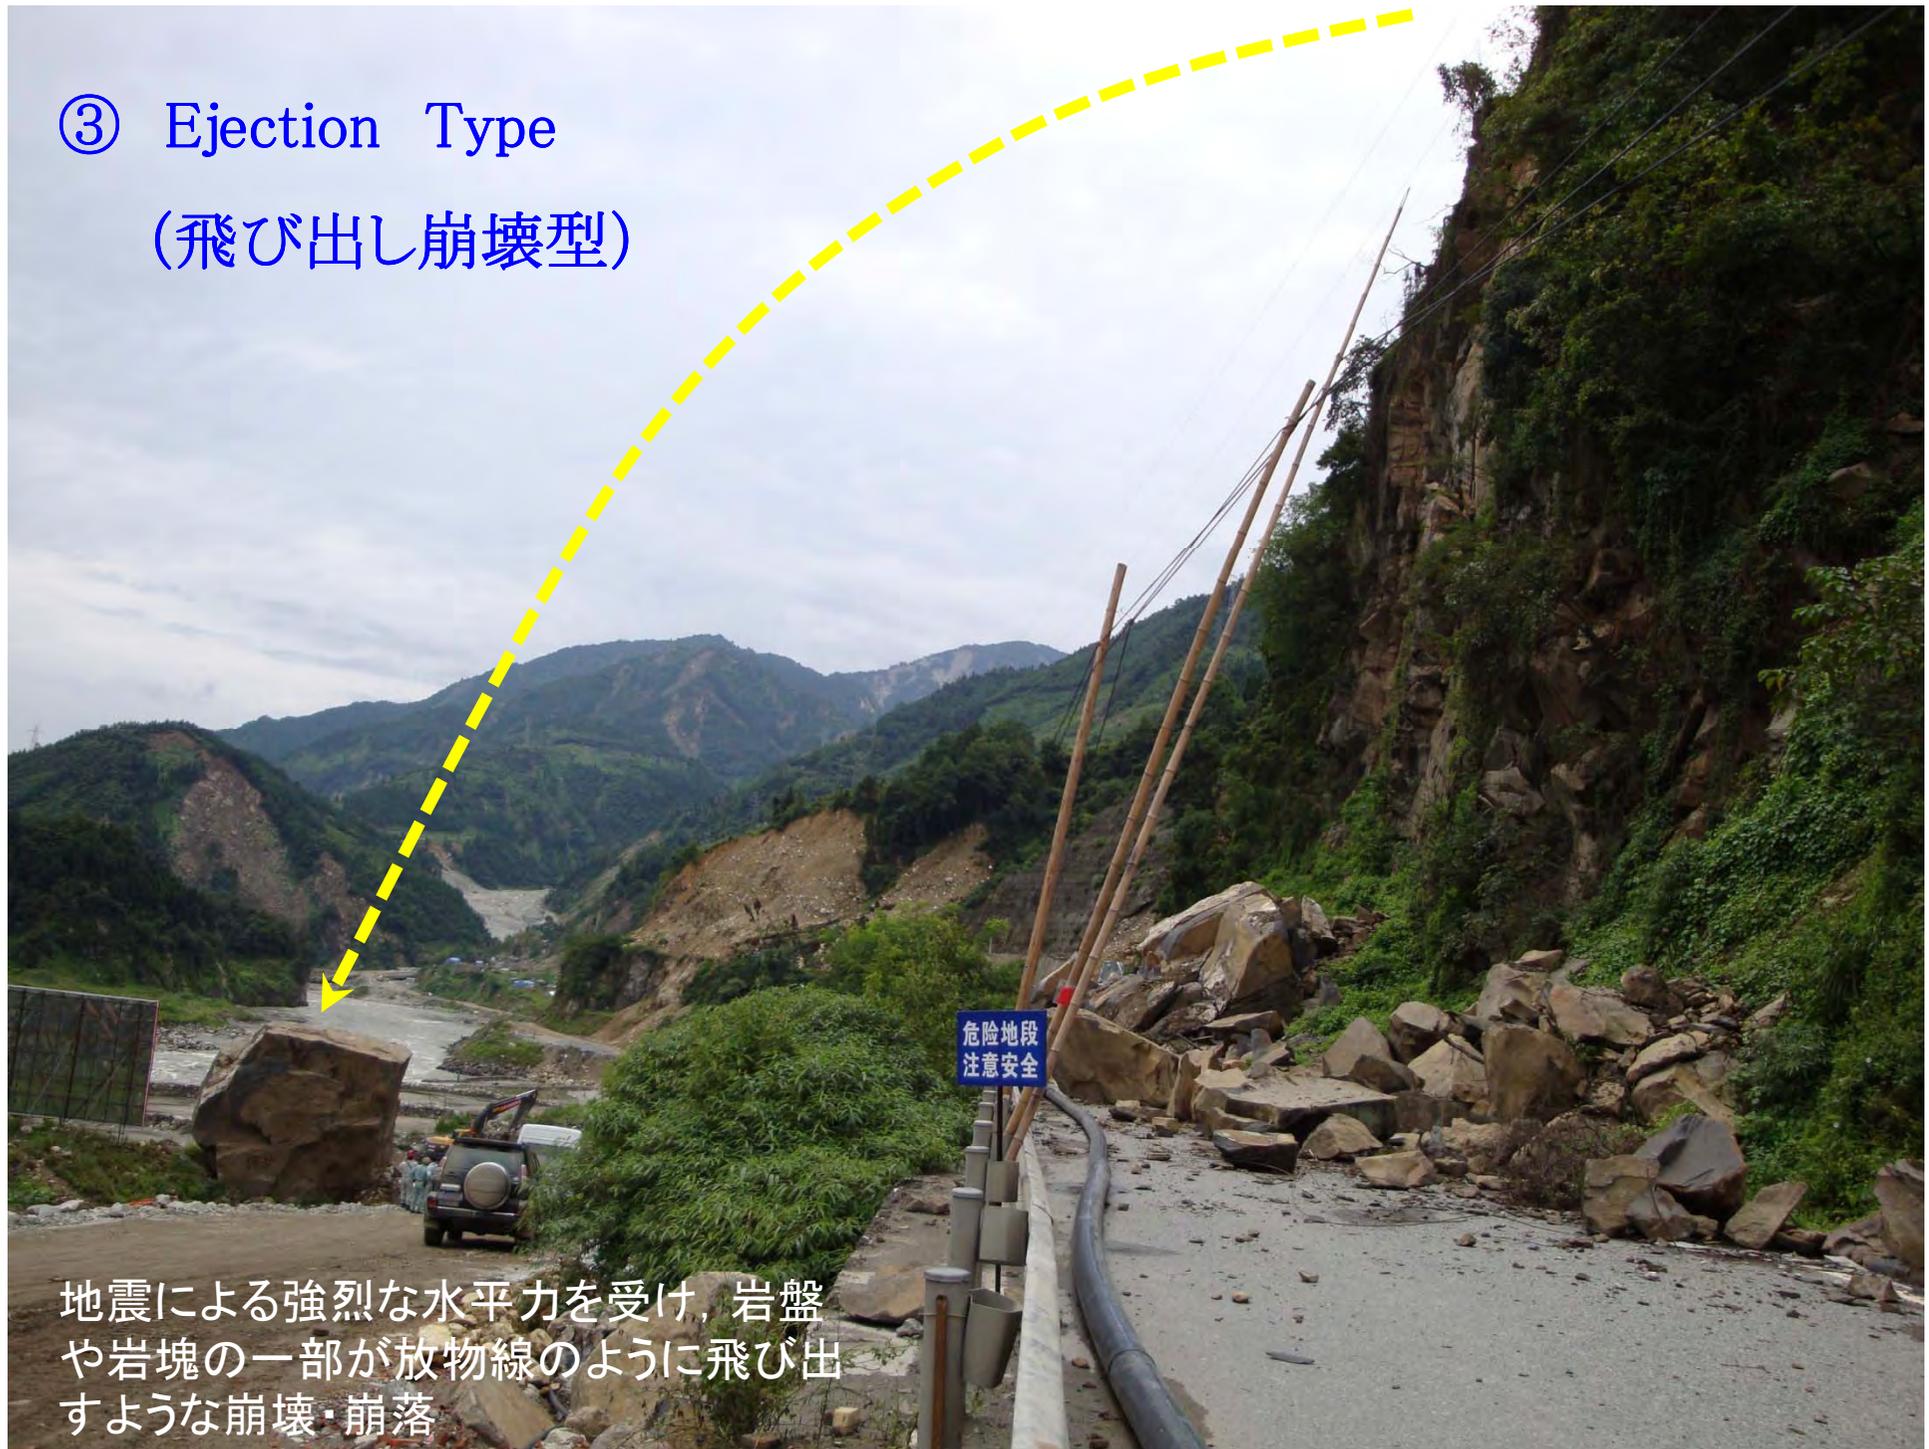
③ Ejection Type
(飛び出し崩壊型)

地震による強烈な水平力を受け、岩盤
や岩塊の一部が放物線のように飛び出
すような崩壊・崩落

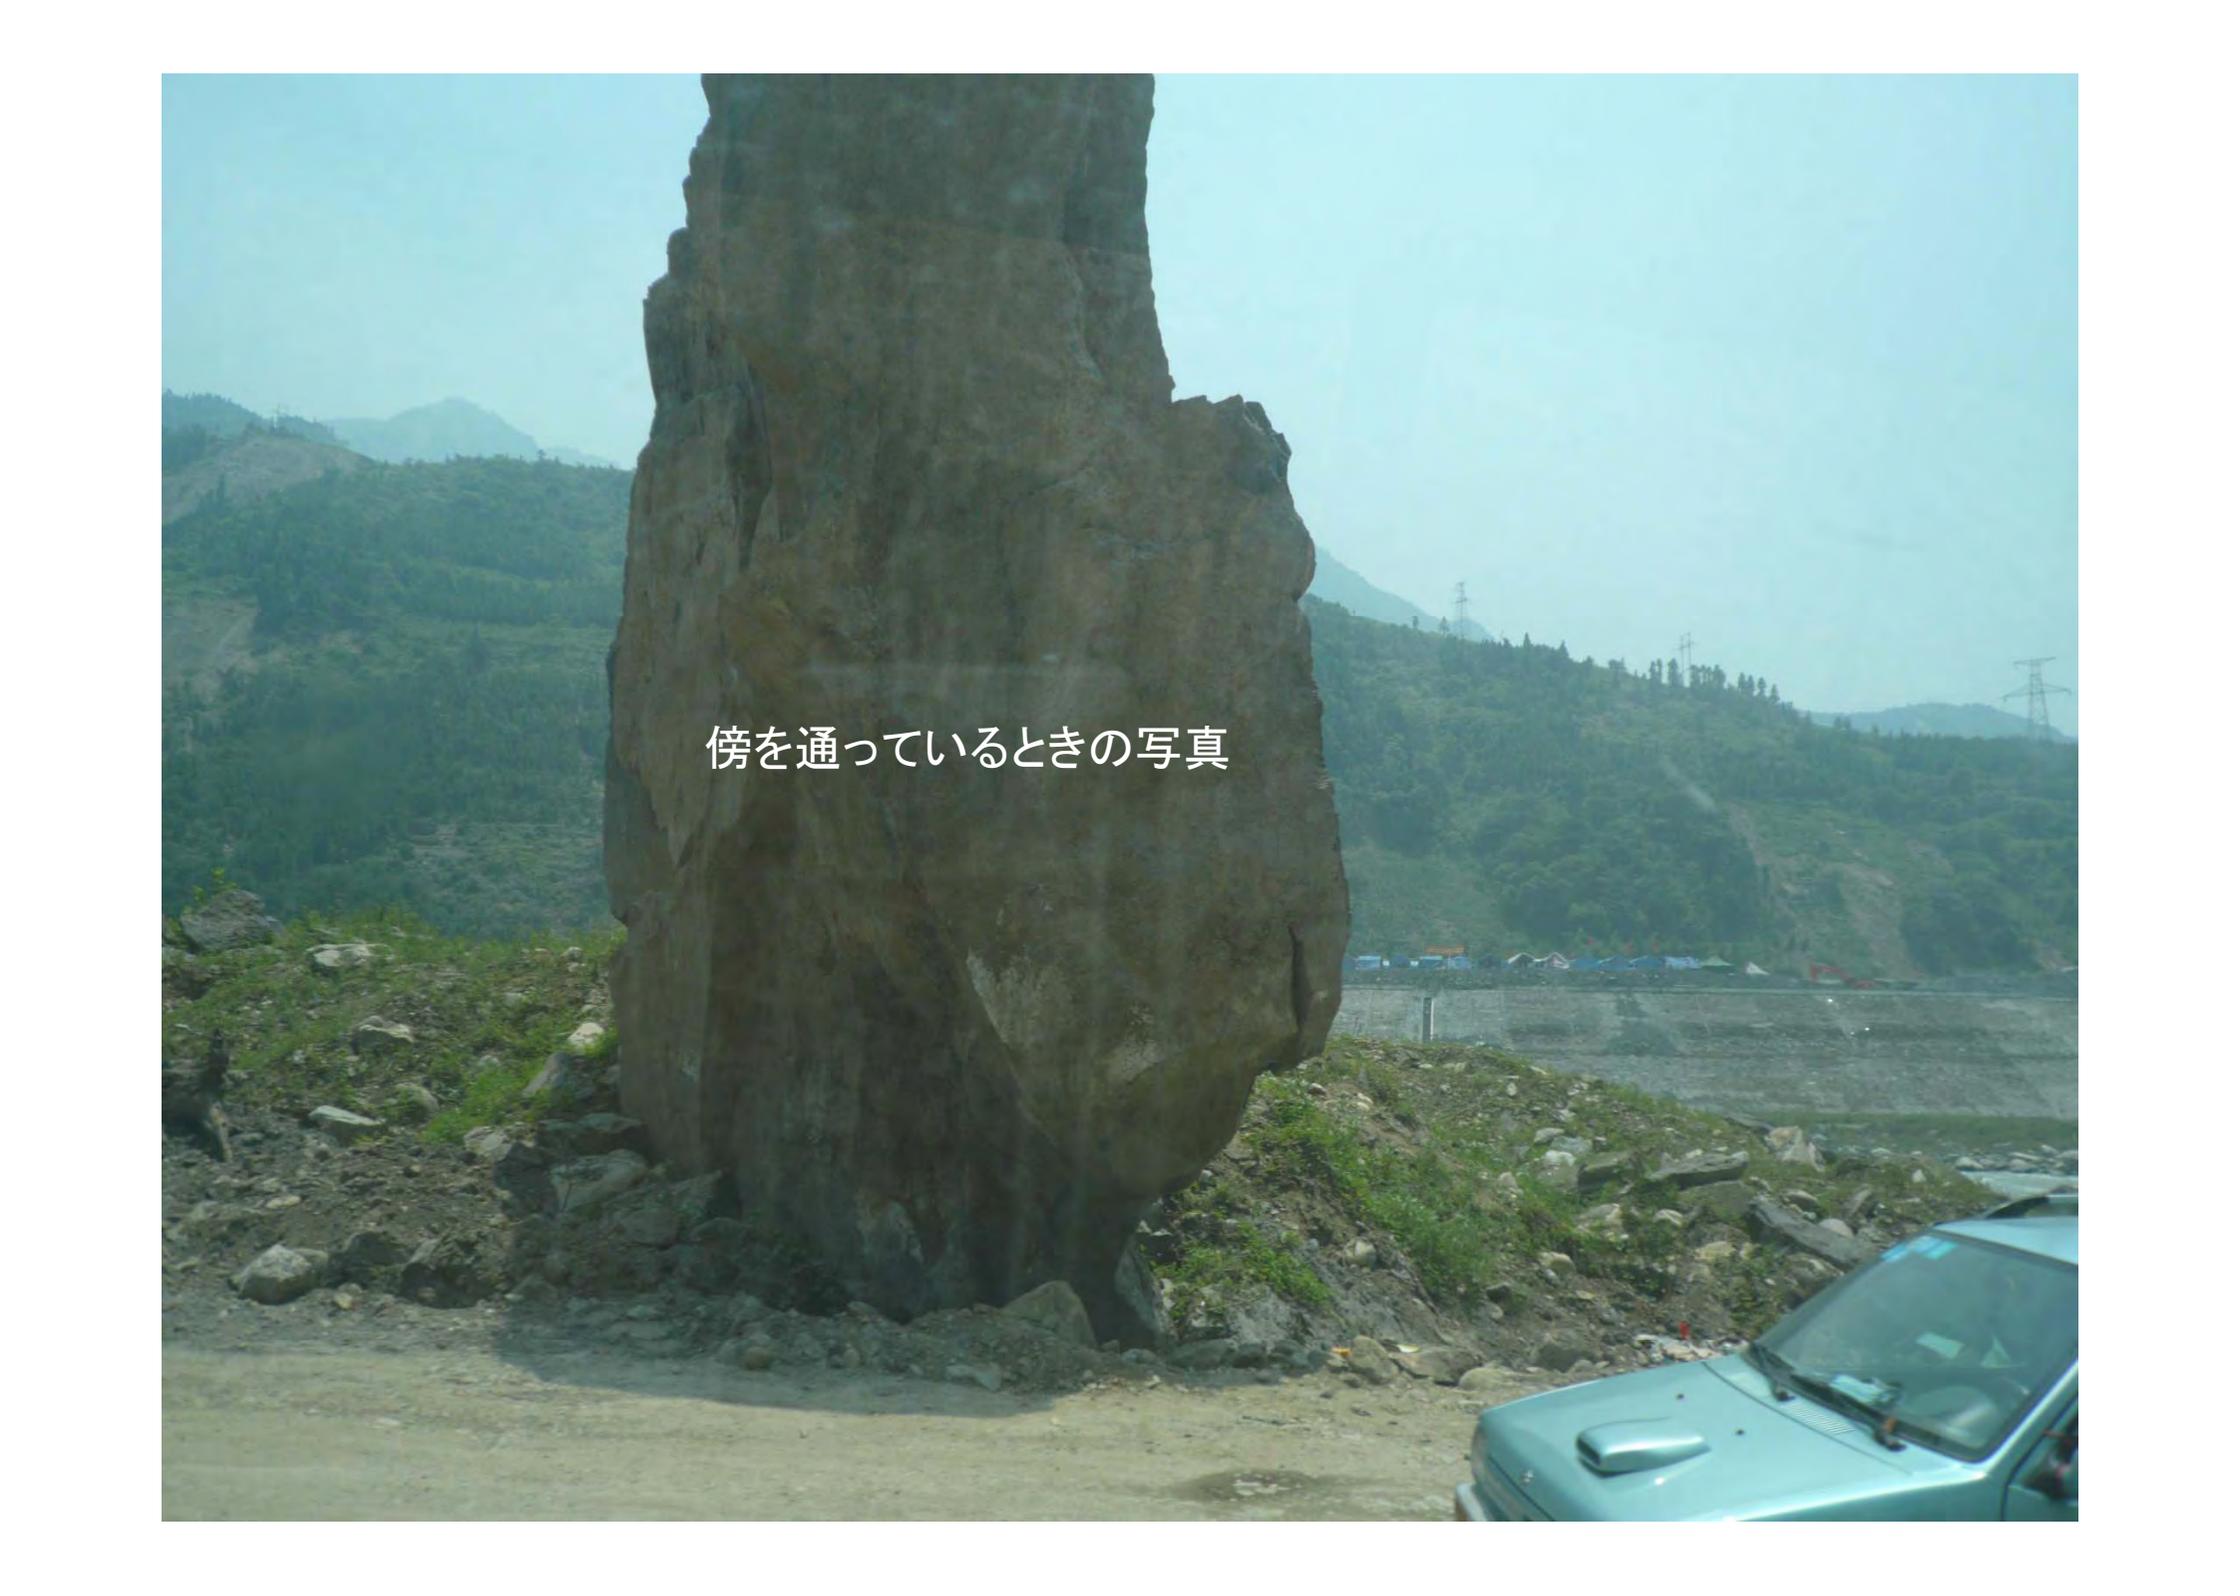
(5m × 5m × 2m)
約1/4が地面に突
き刺さっている

傍を通っているときの写真

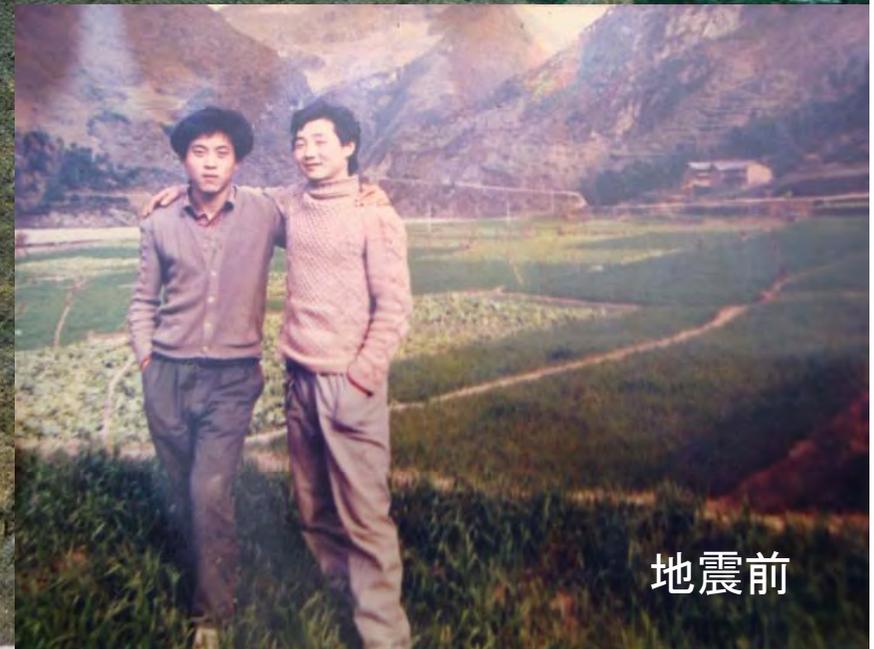
地震前

崩壊によって3つの集落が呑み込まれ、
今も400名以上の方々が土砂の下に行方
不明である。堆積土石深さ60～100m

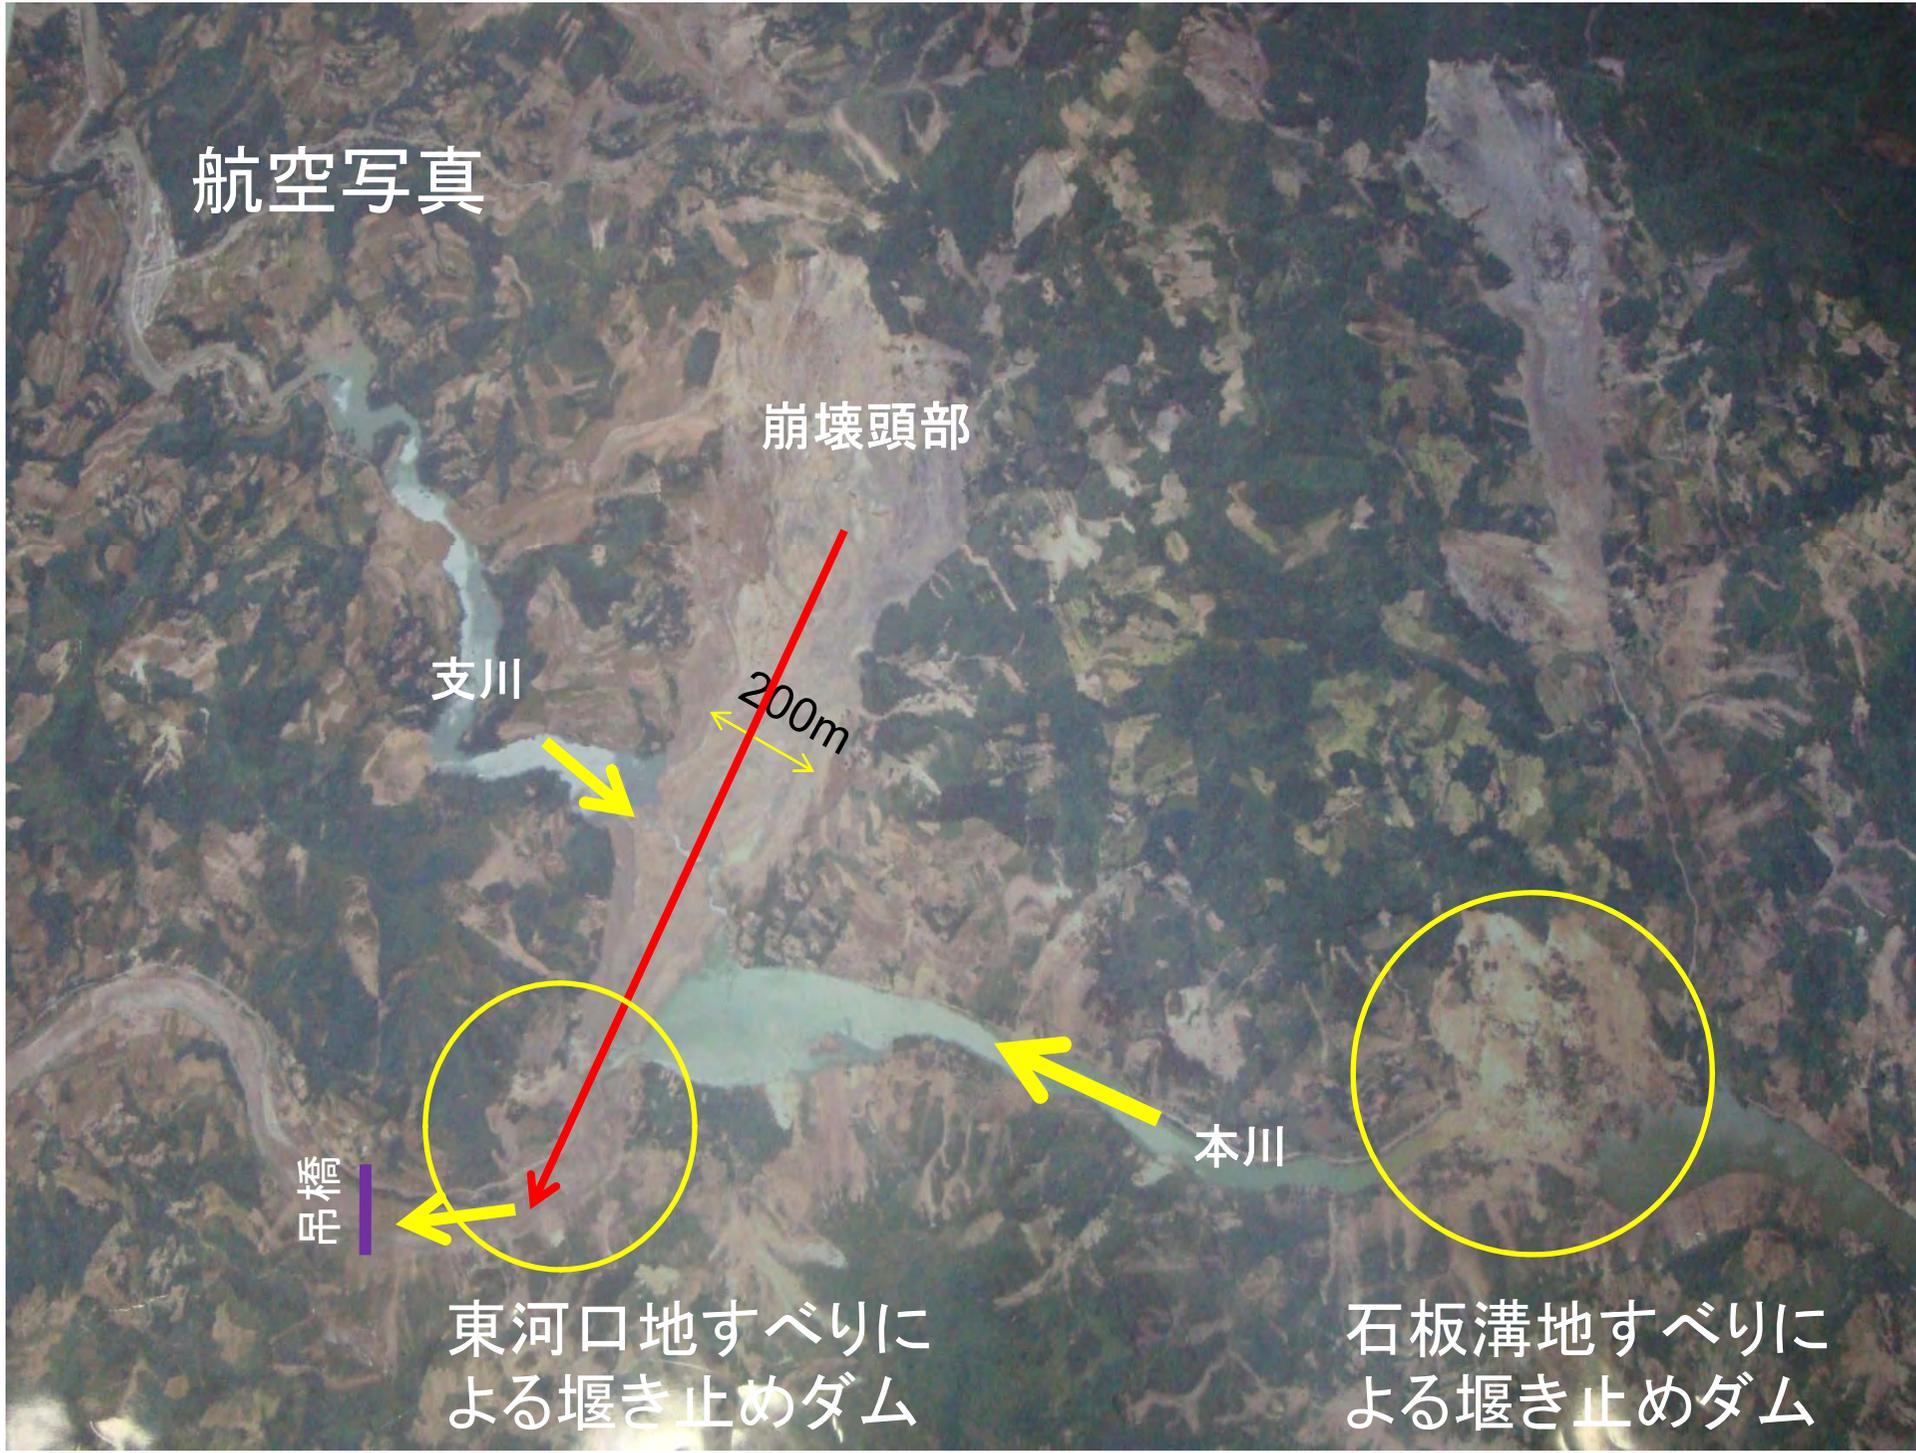
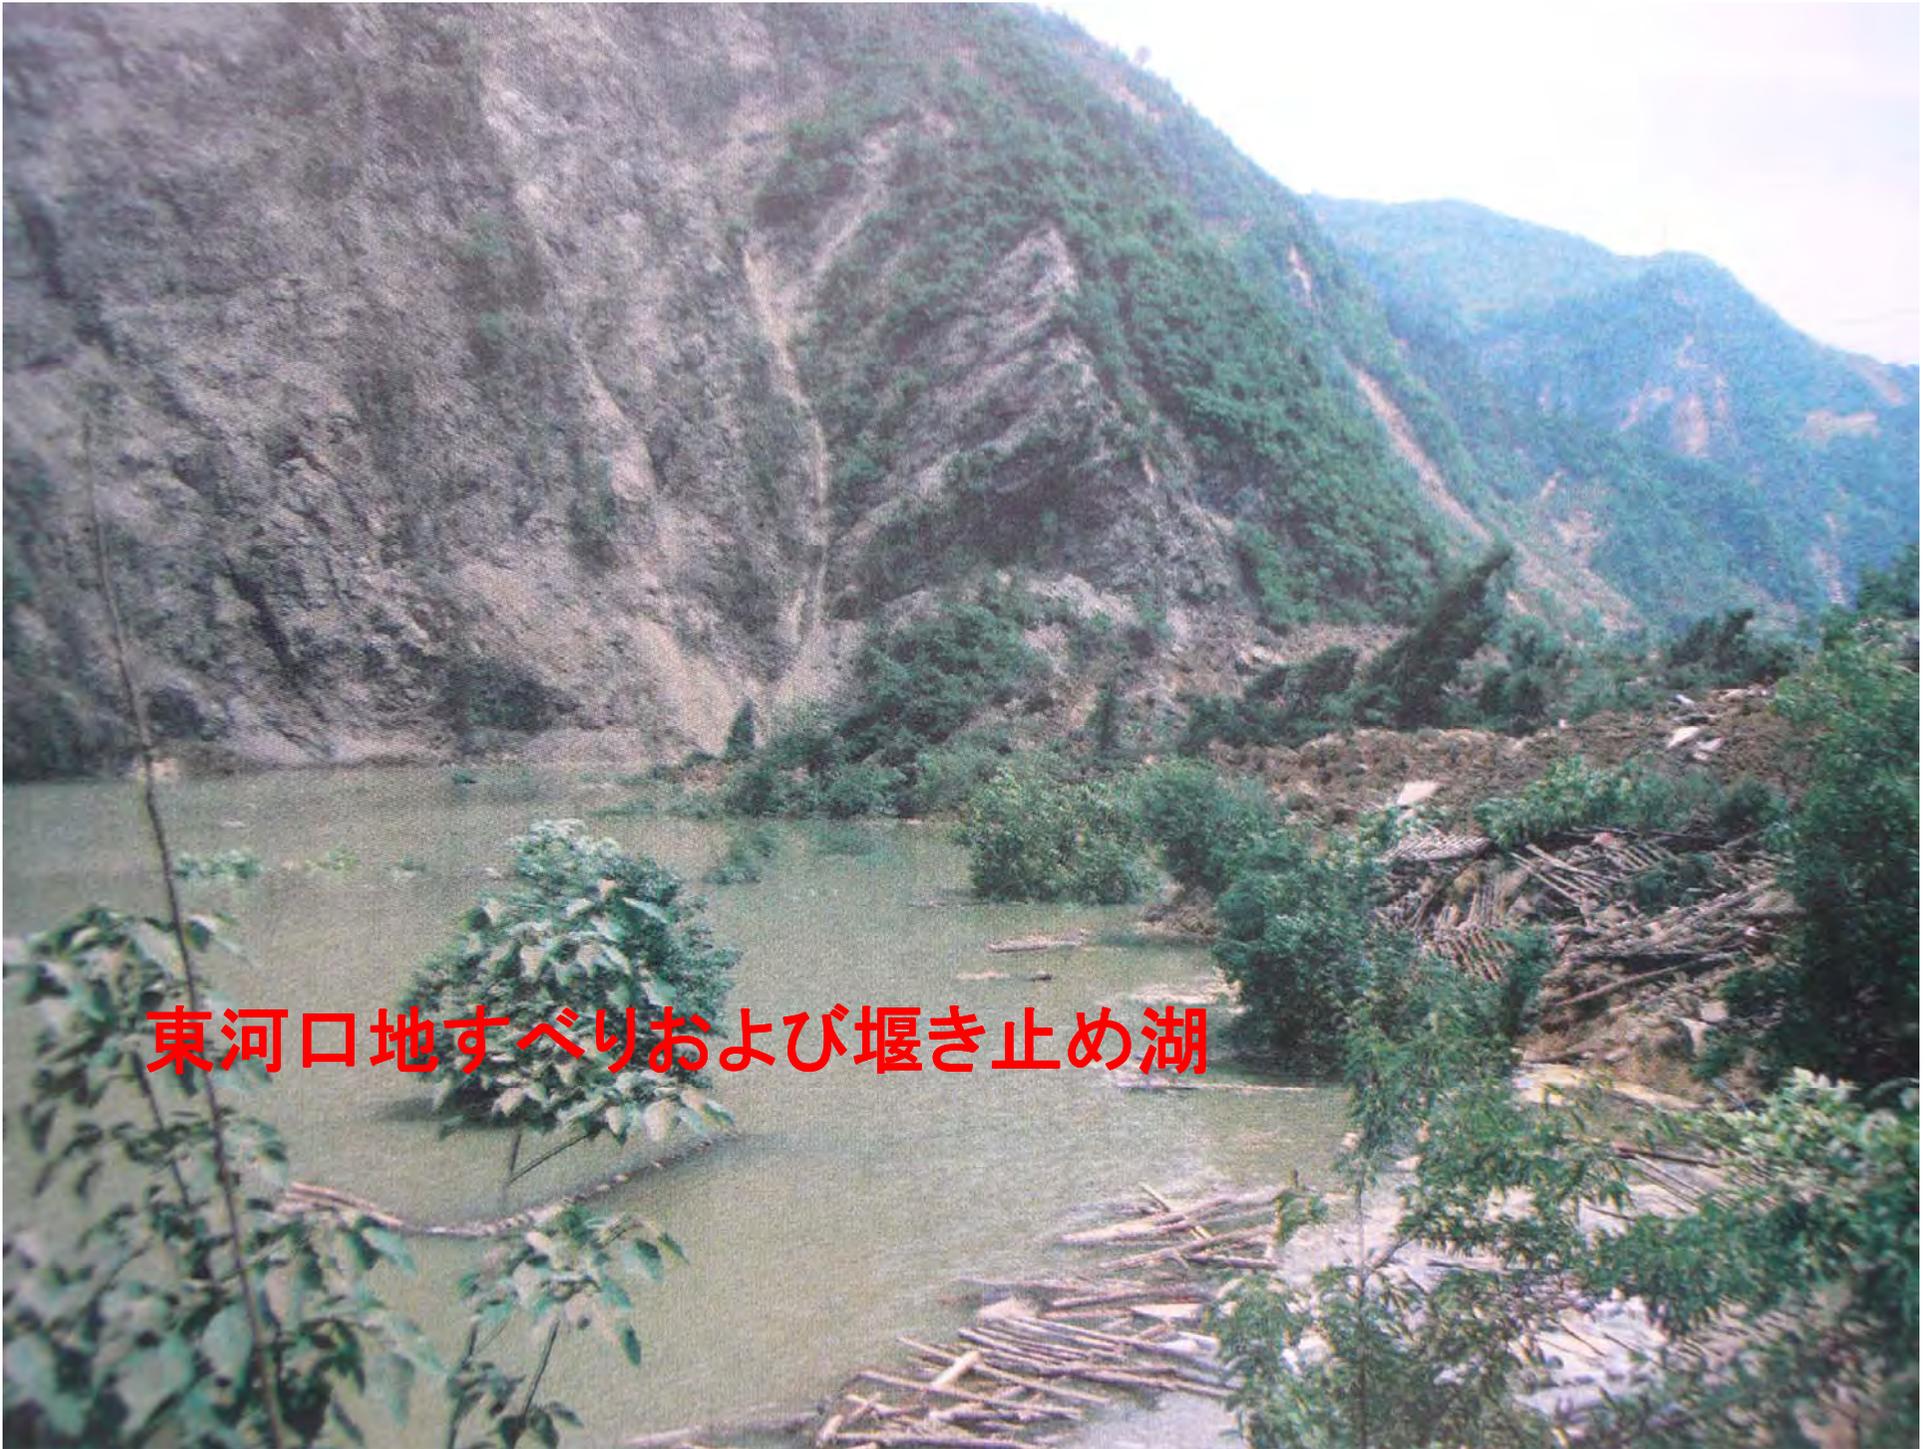
東河口地すべりおよび堰き止め湖

東河口斜面崩壊：
移動距離 > 1000m

高速移動、遠距離移動

- 地震動で激発された水平初期速度が大きい
- 80sの振動期間に継続加速
- エアークッション(air cushion)効果

東河口地すべりによる堰き止めダム

石板溝地すべりによる堰き止めダム

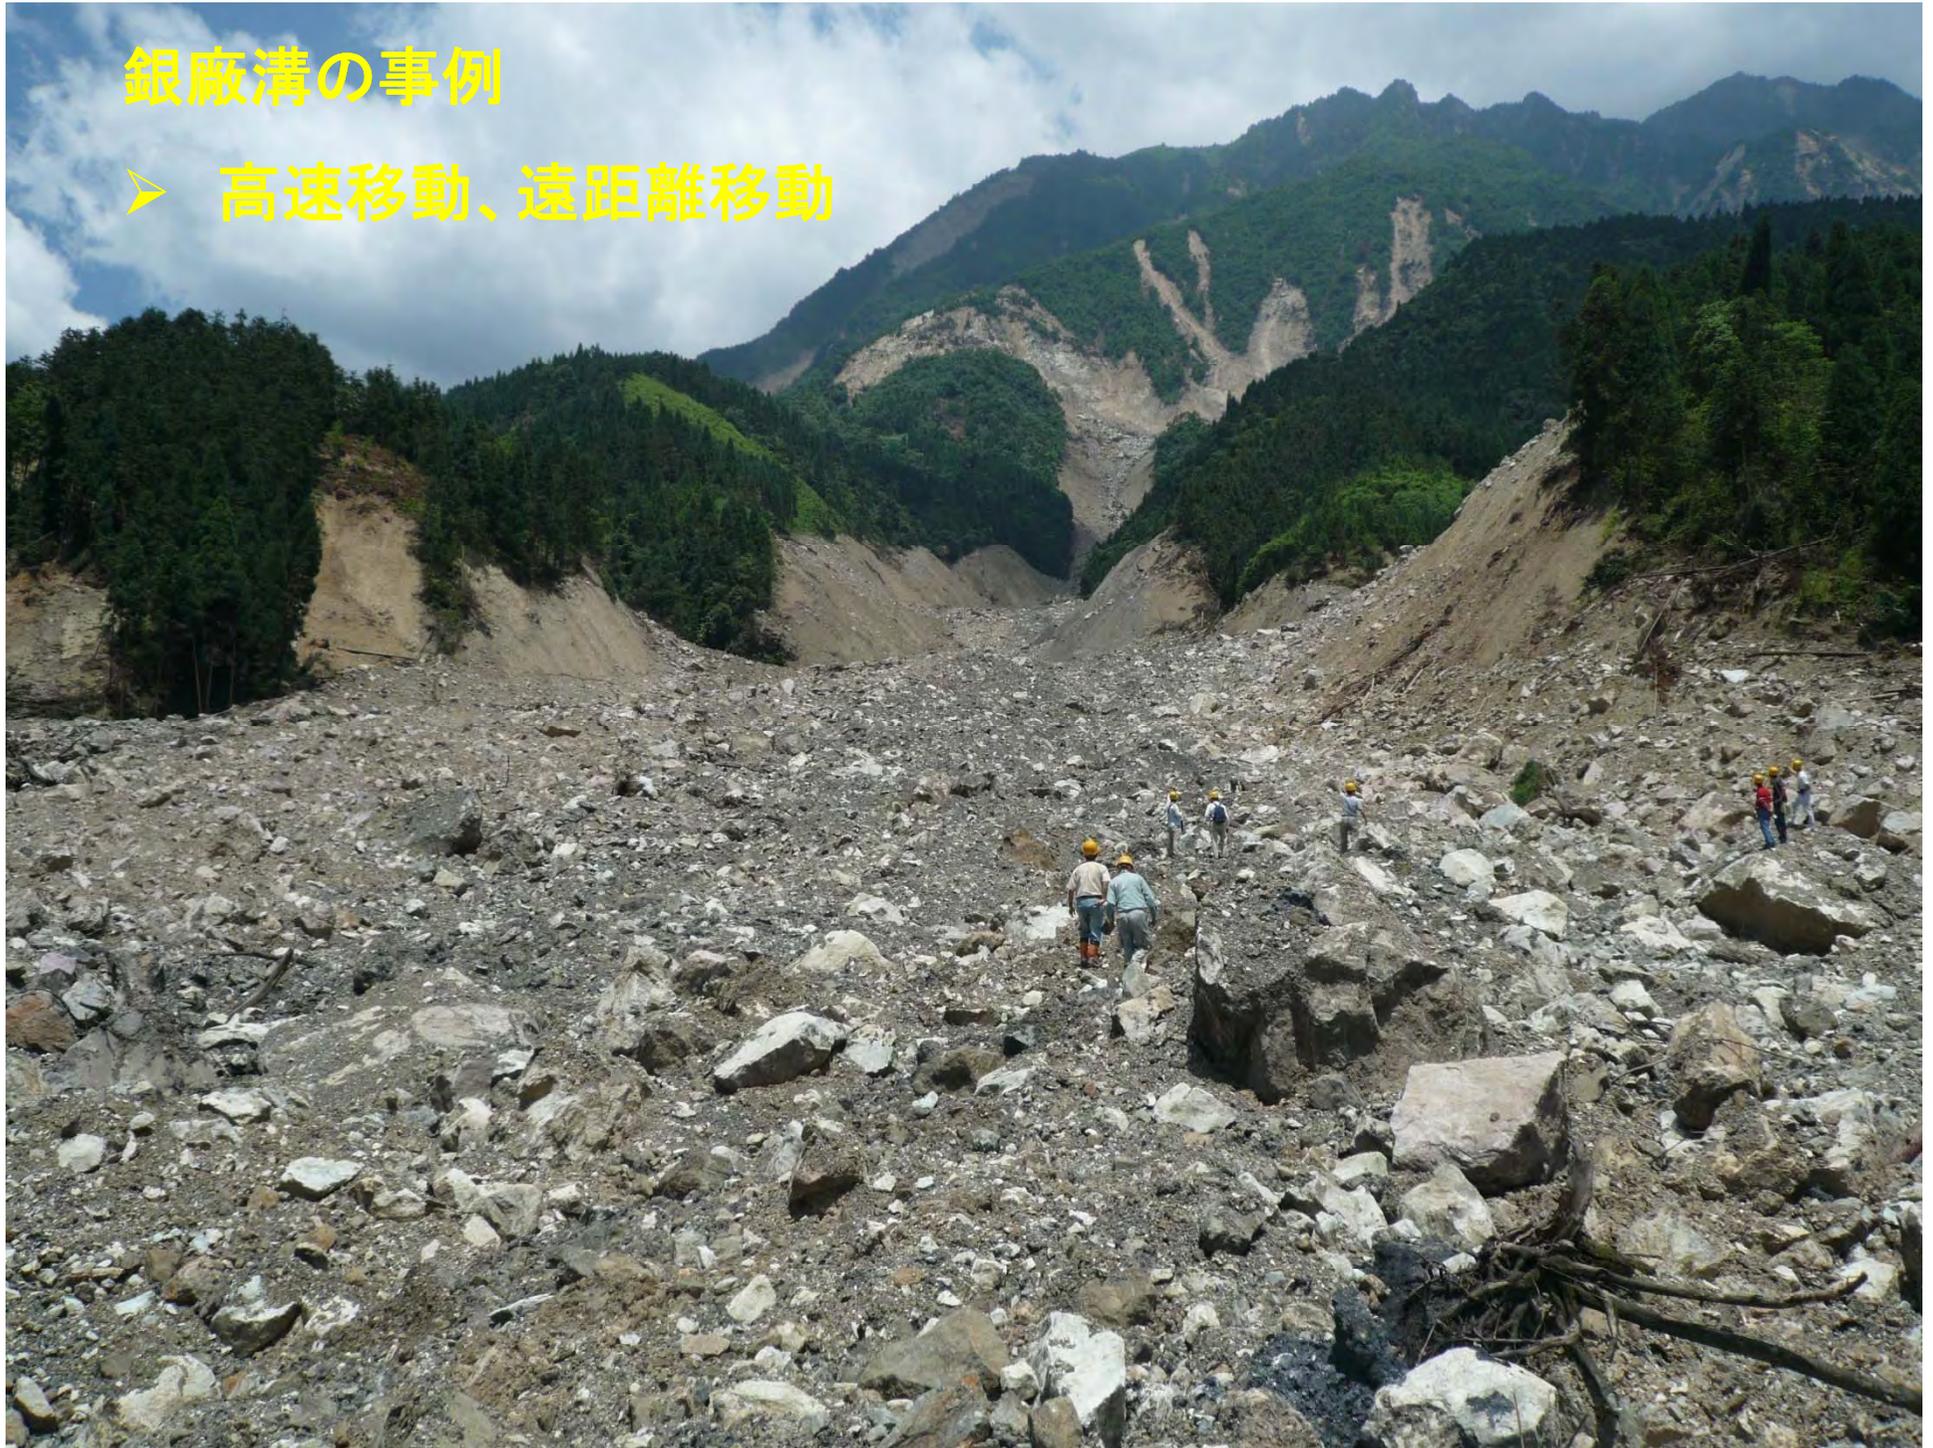
銀廠溝の事例

➤ 高速移動、遠距離移動
