汶川大地震における 斜面災害の特徴および復旧・復興について

陳 光齊
九州大学 工学研究院

汶川大地震における土砂災害特徴について

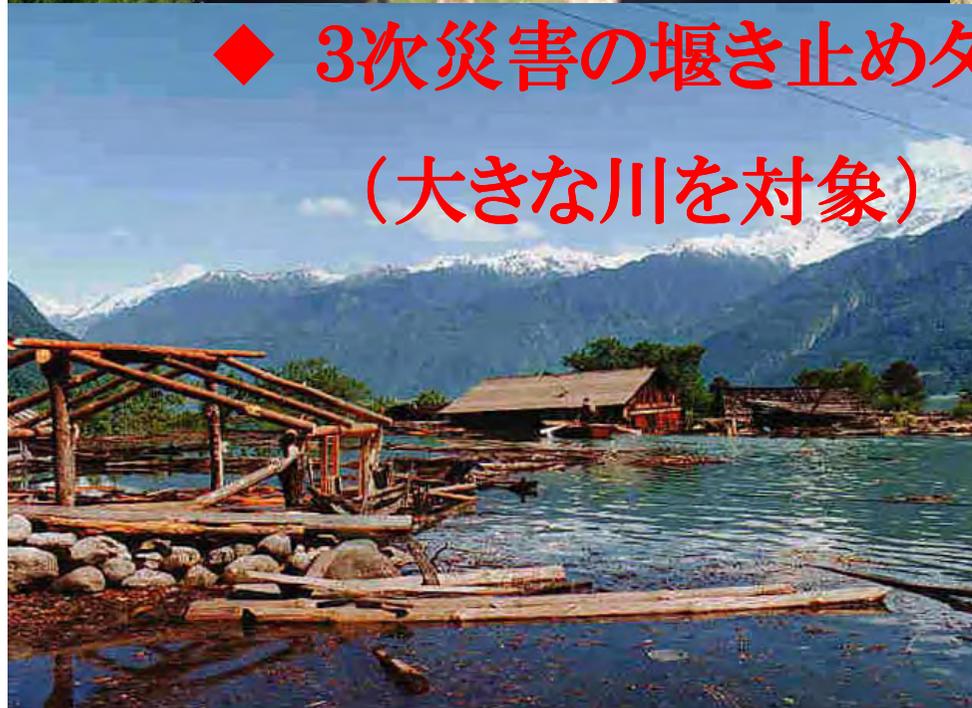
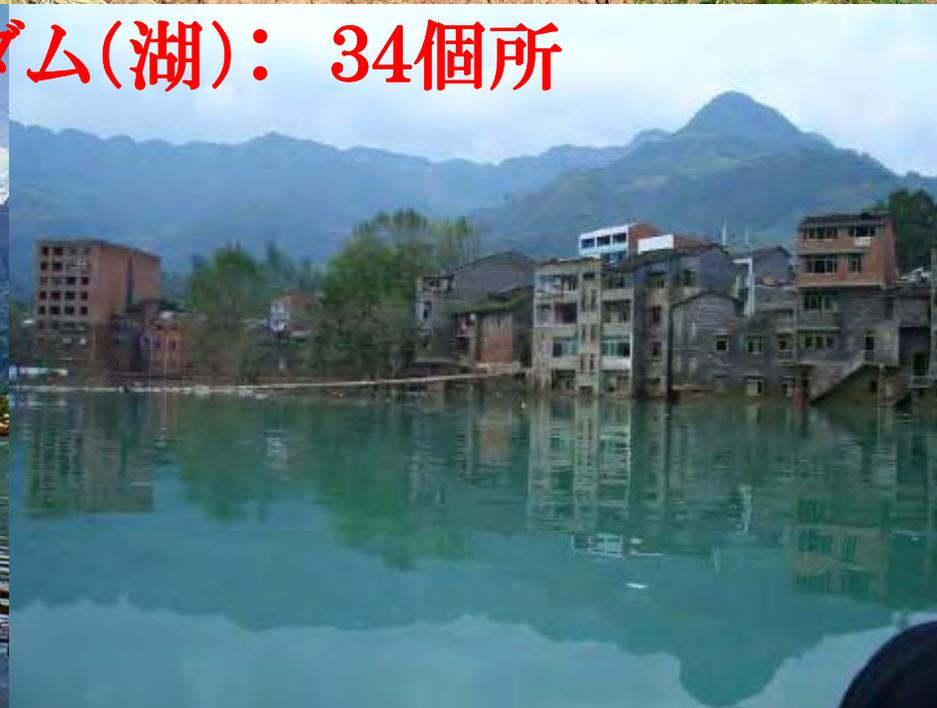
被害例：唐家山堰き止めダム

水没された村

水没された北
川市街地

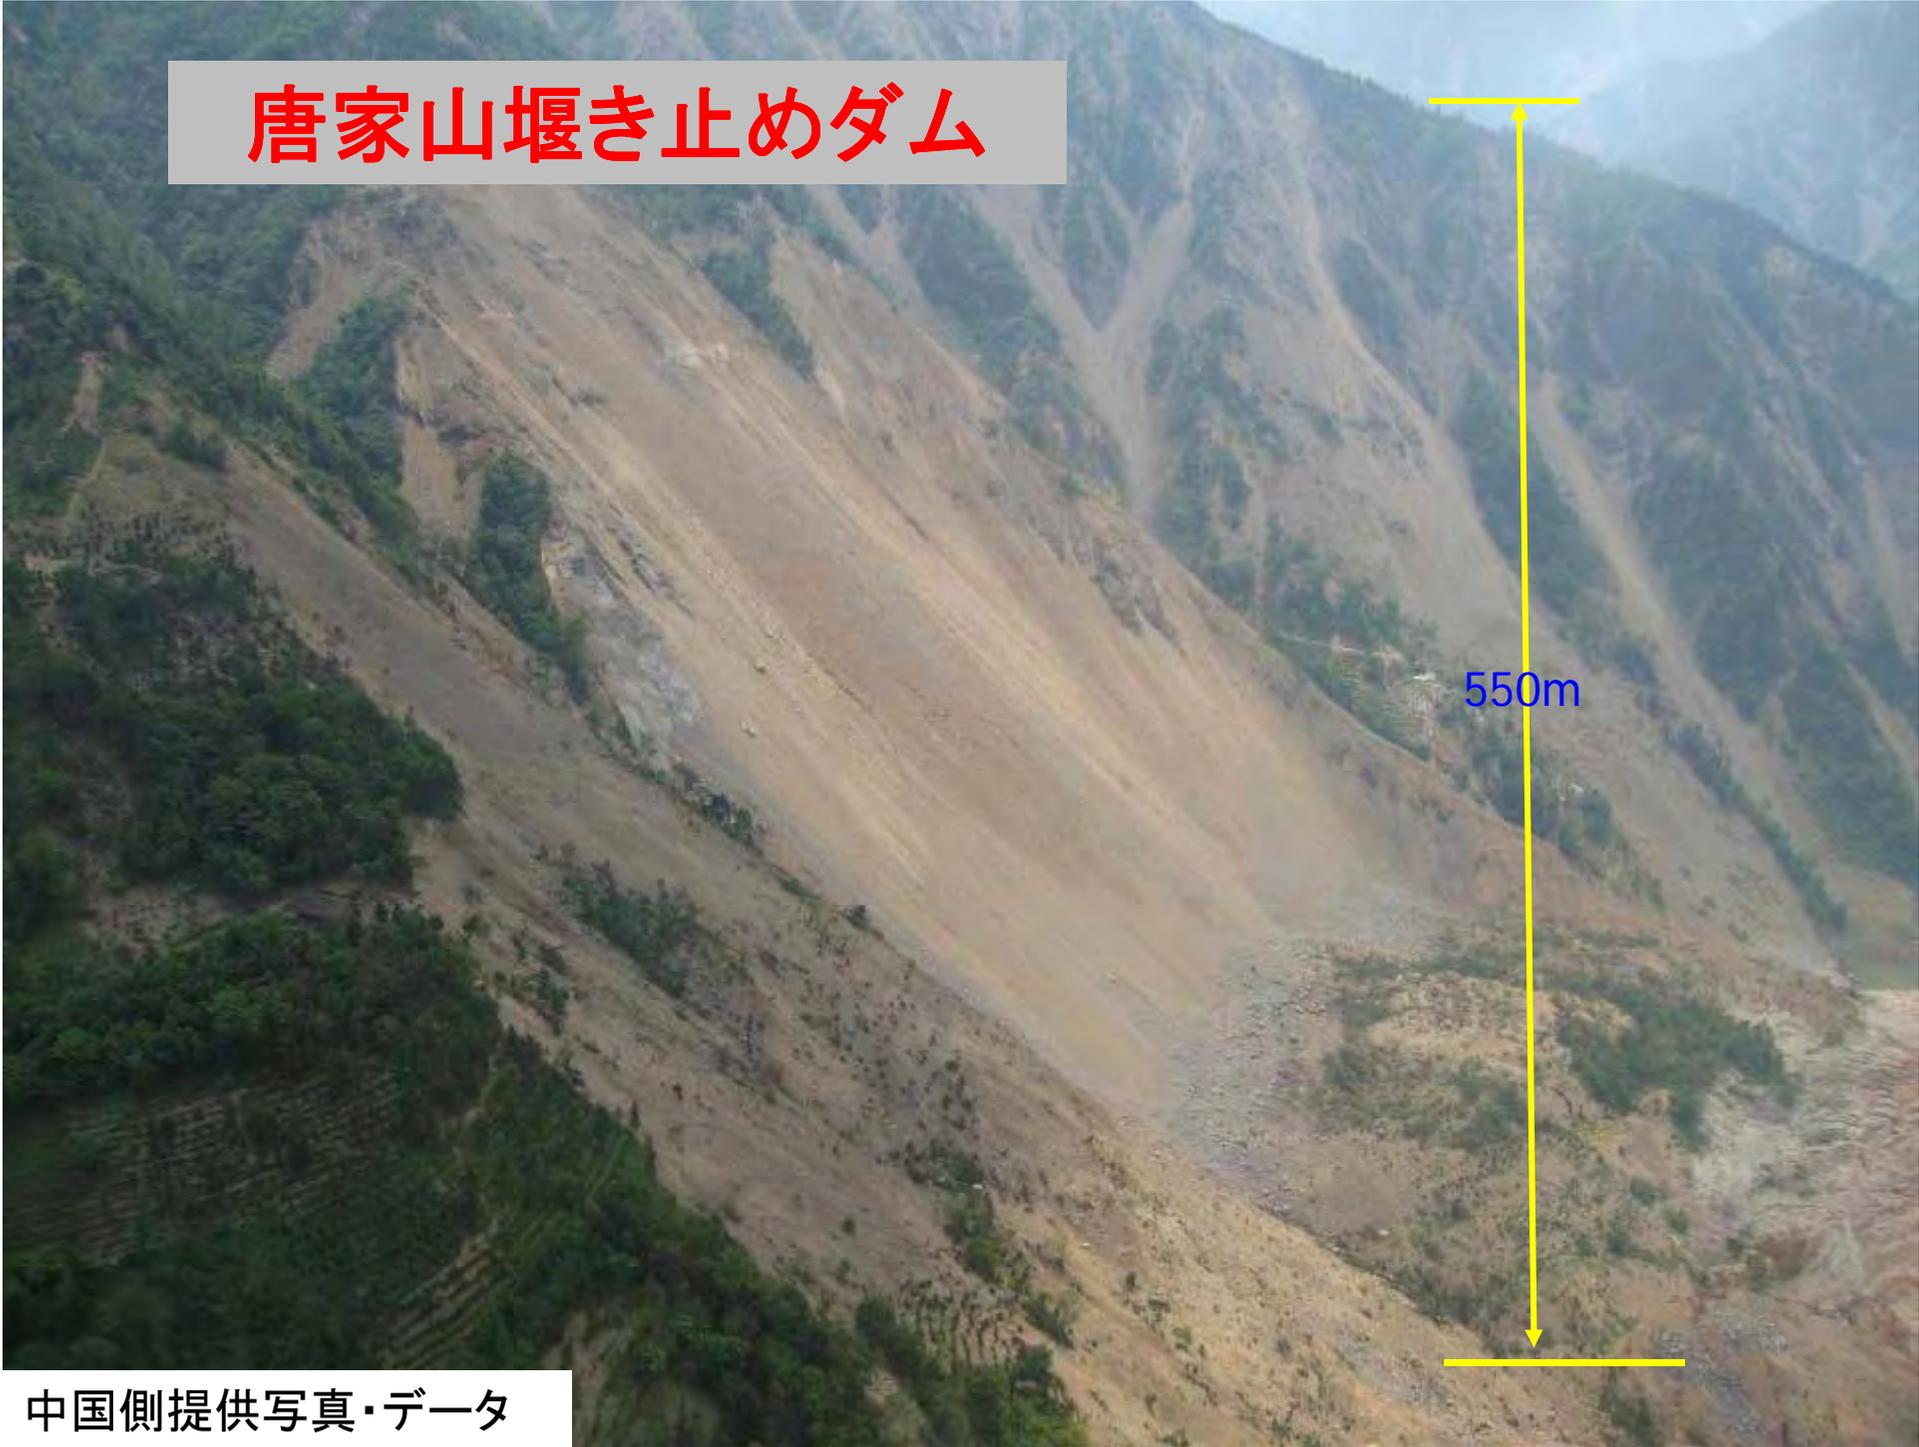
唐家山堰き止めダム

550m

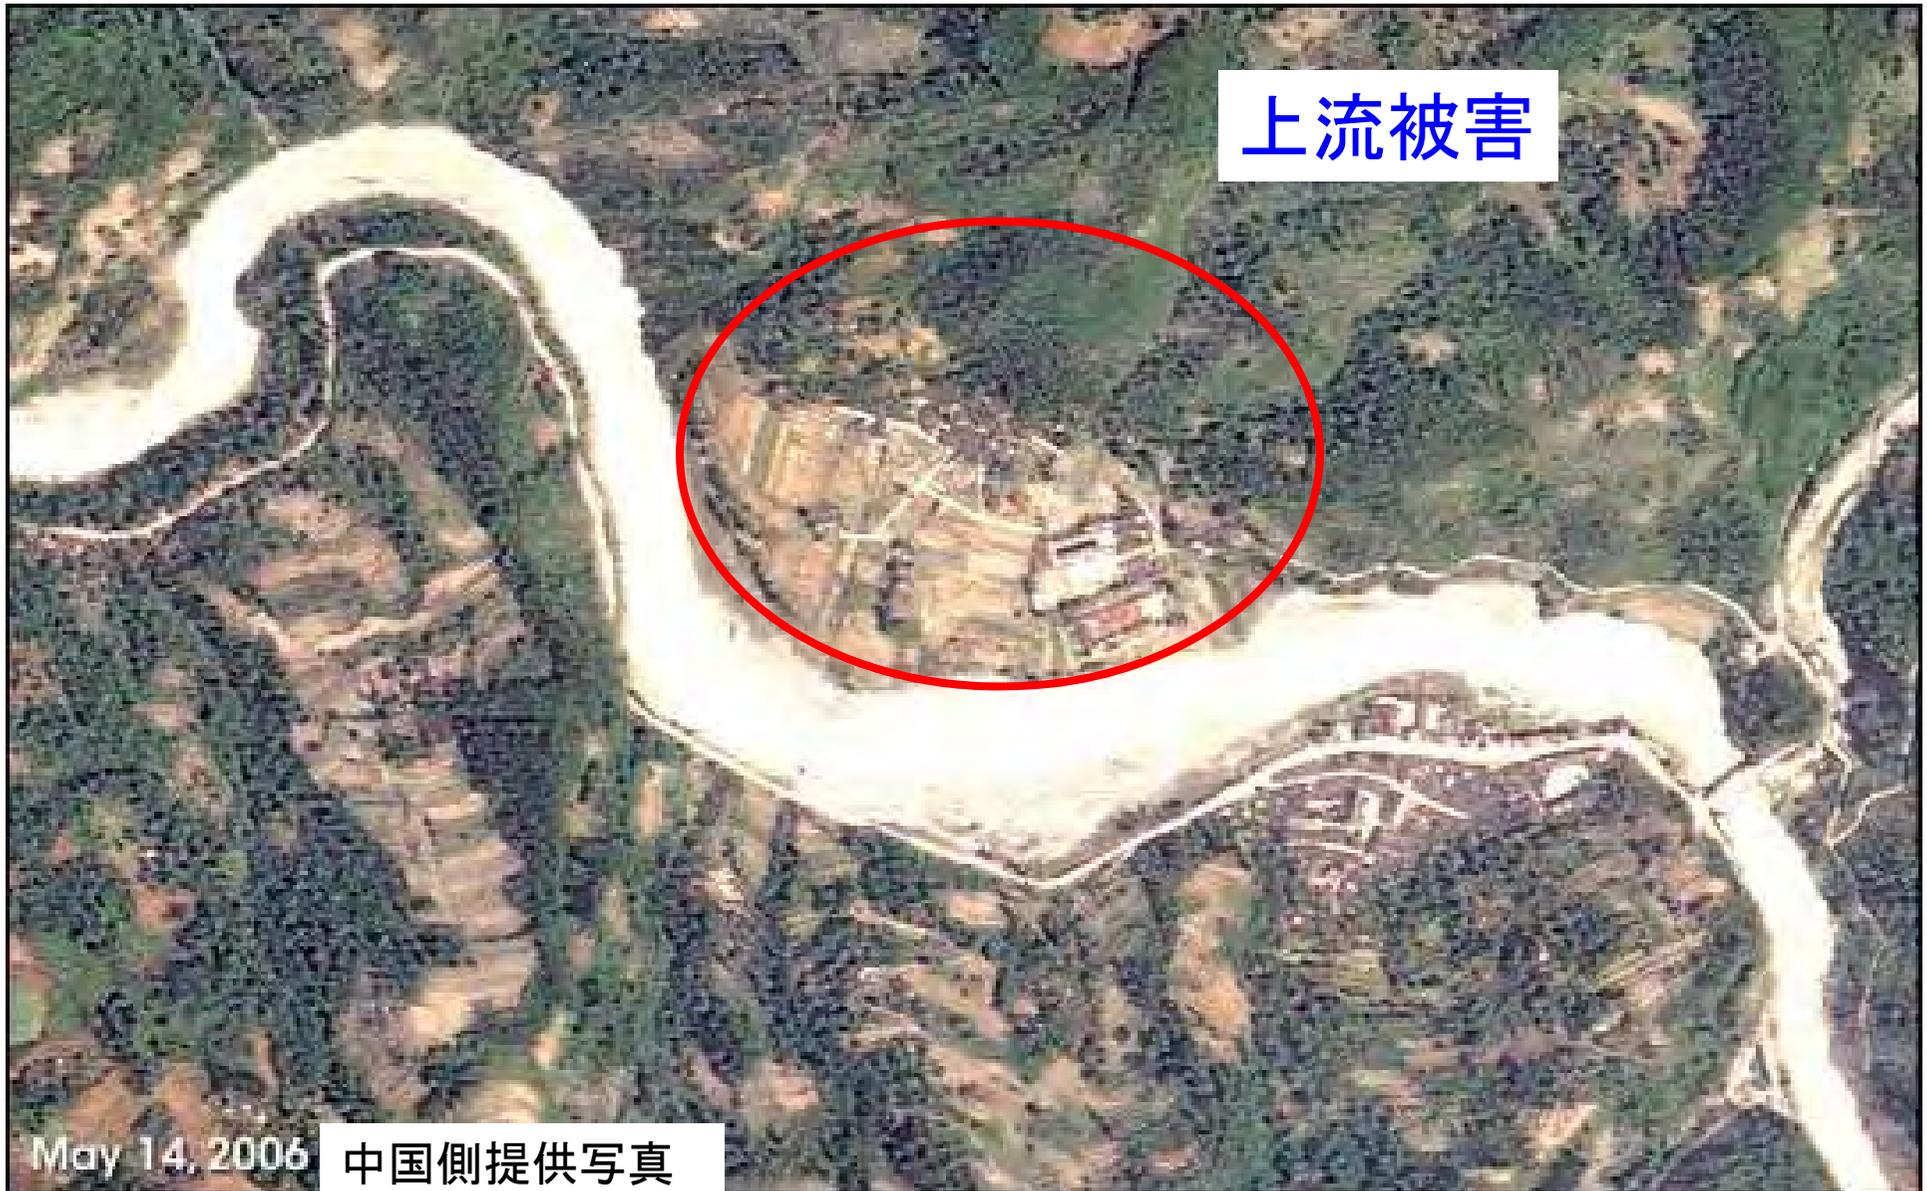
唐家山地滑りよる堰き止めダム(湖)

地震の2日間後

上流被害

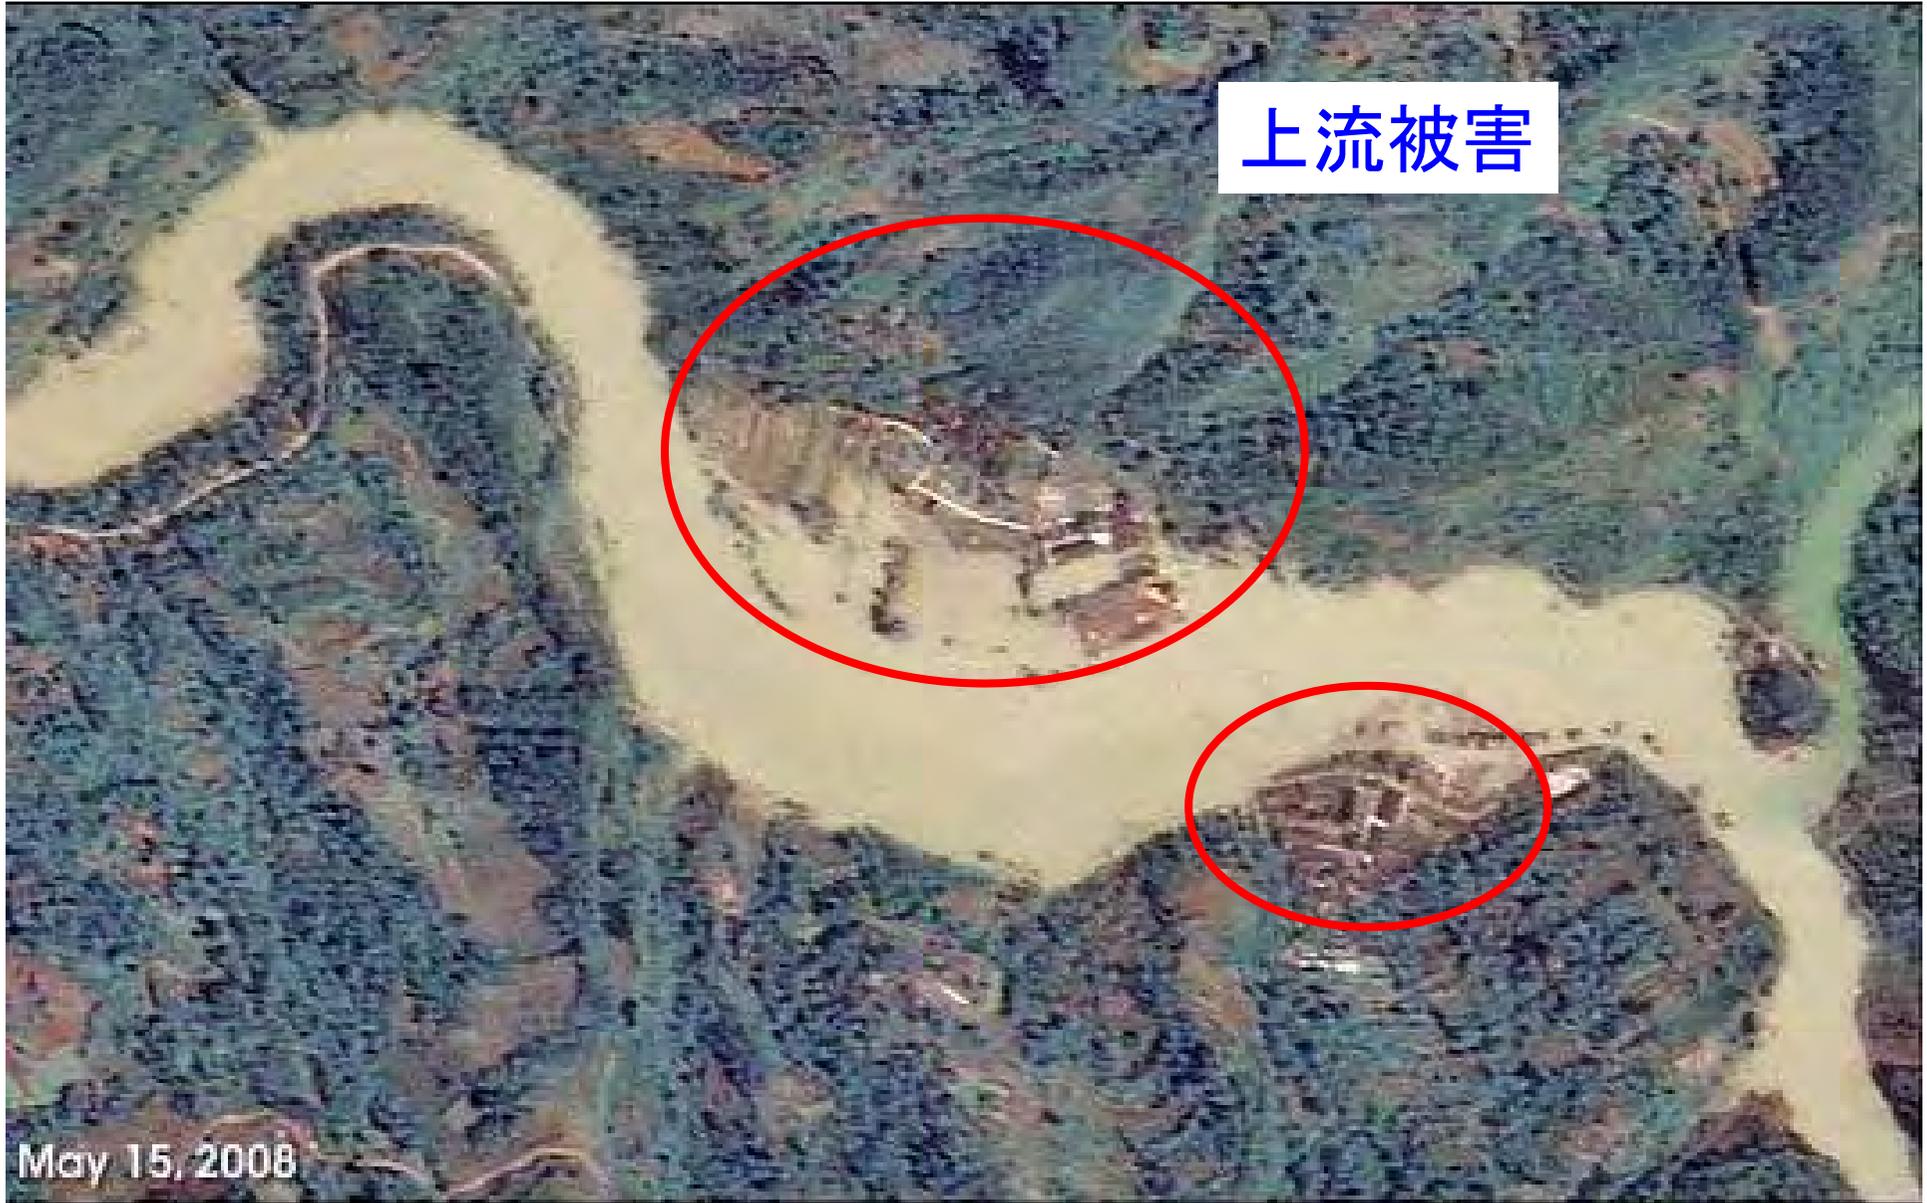
唐家山地滑りよる堰き止めダム(湖)

地震の3日間後

上流被害

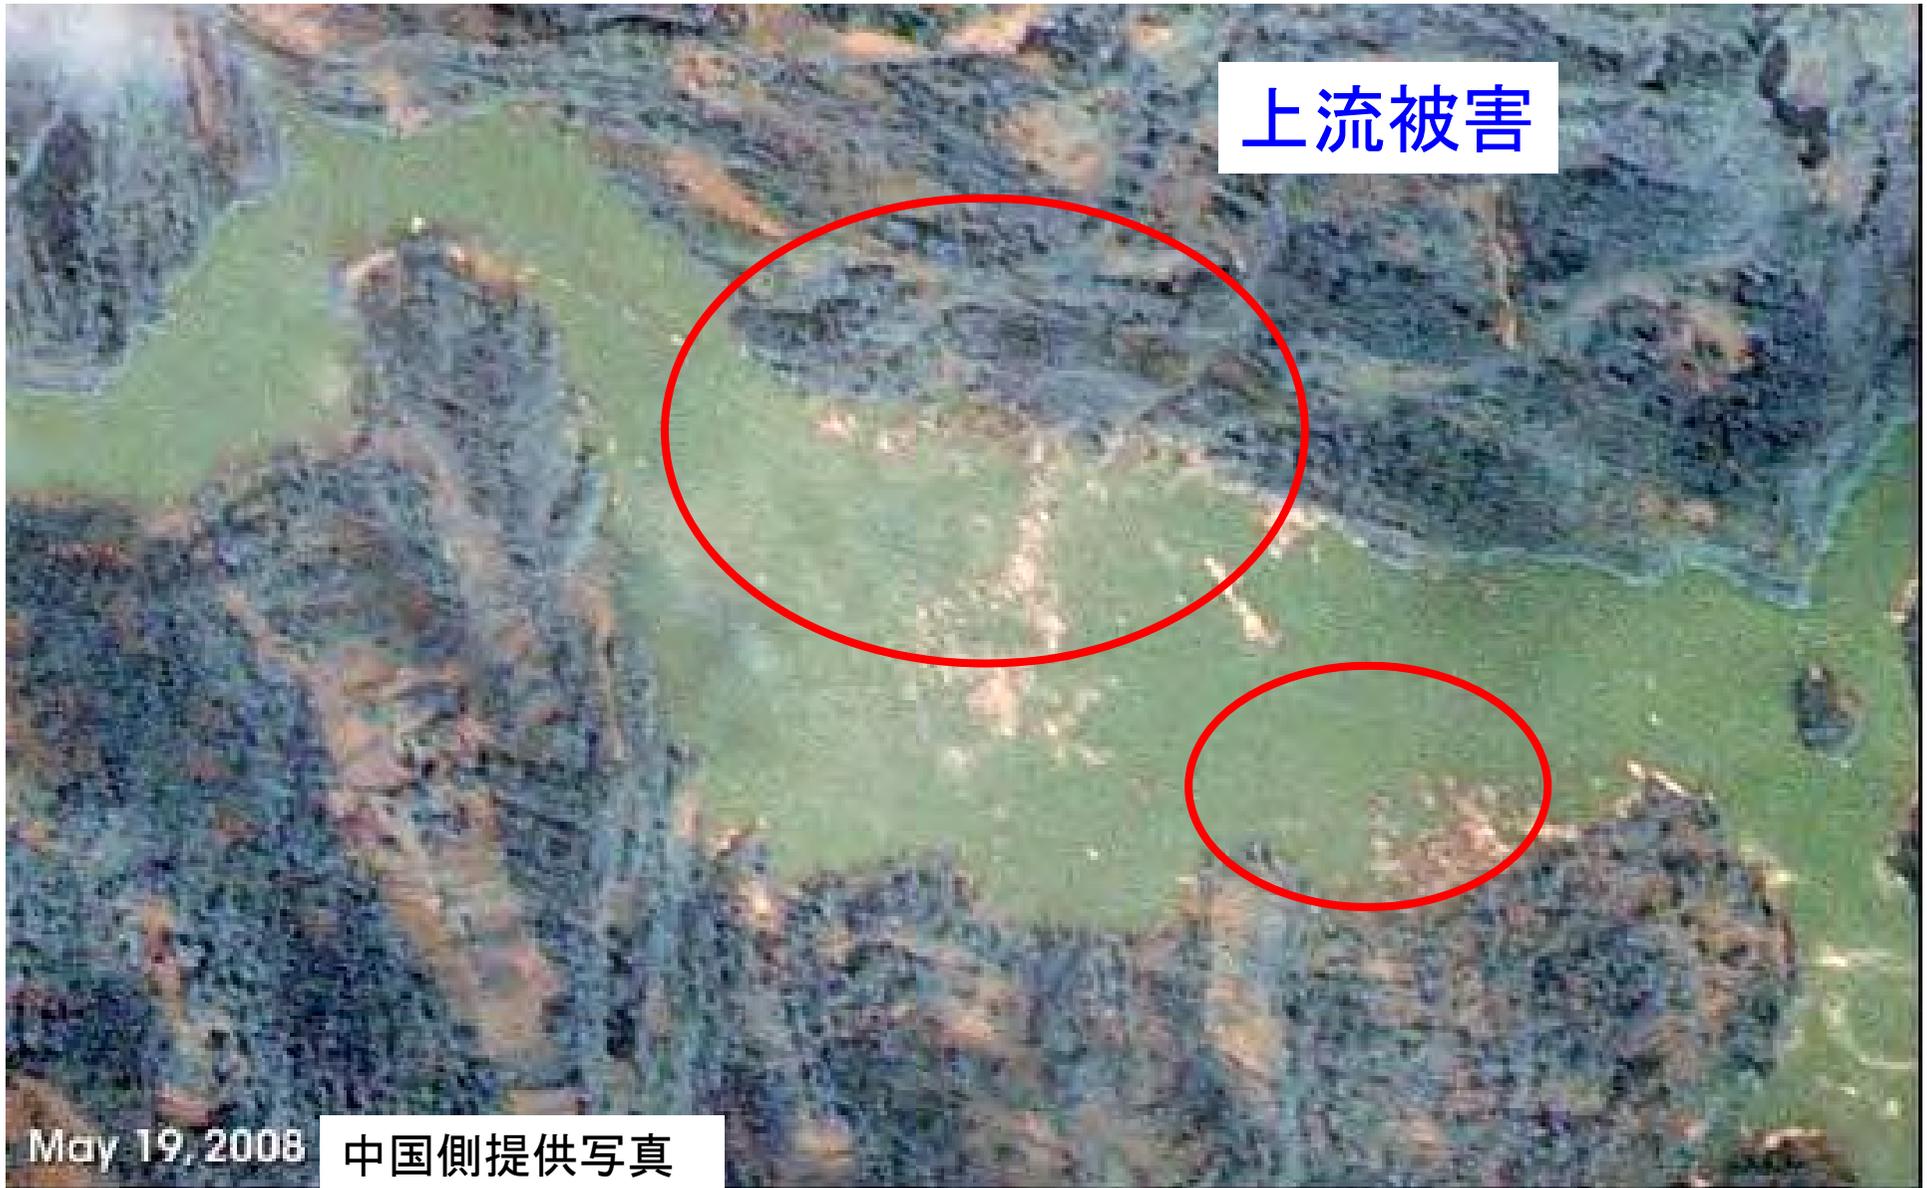
唐家山地滑りよる堰き止めダム(湖)

地震の1週間後

上流被害

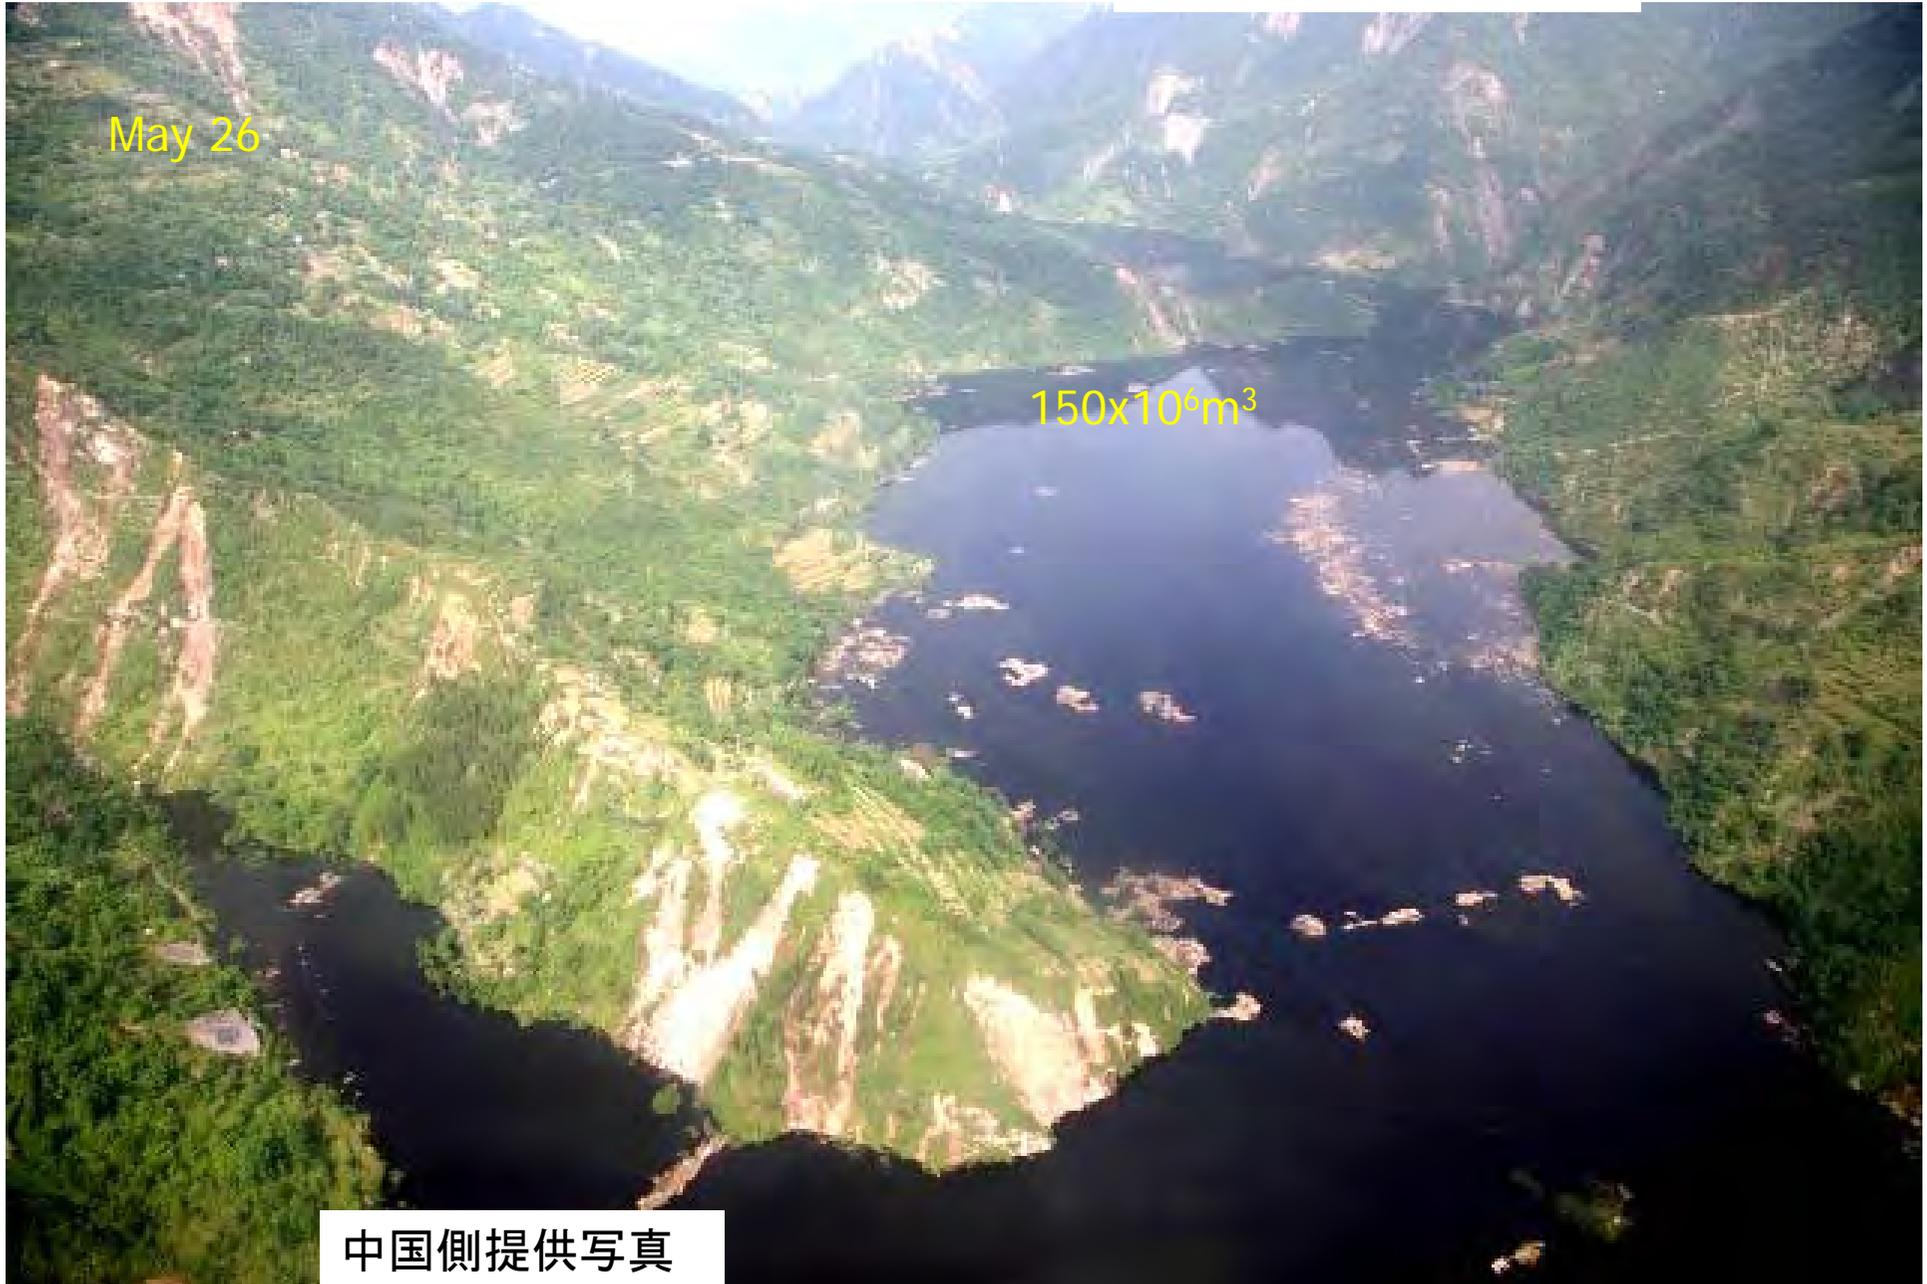
唐家山地滑りよる堰き止めダム(湖)

地震の2週間後

$150 \times 10^6 \text{m}^3$

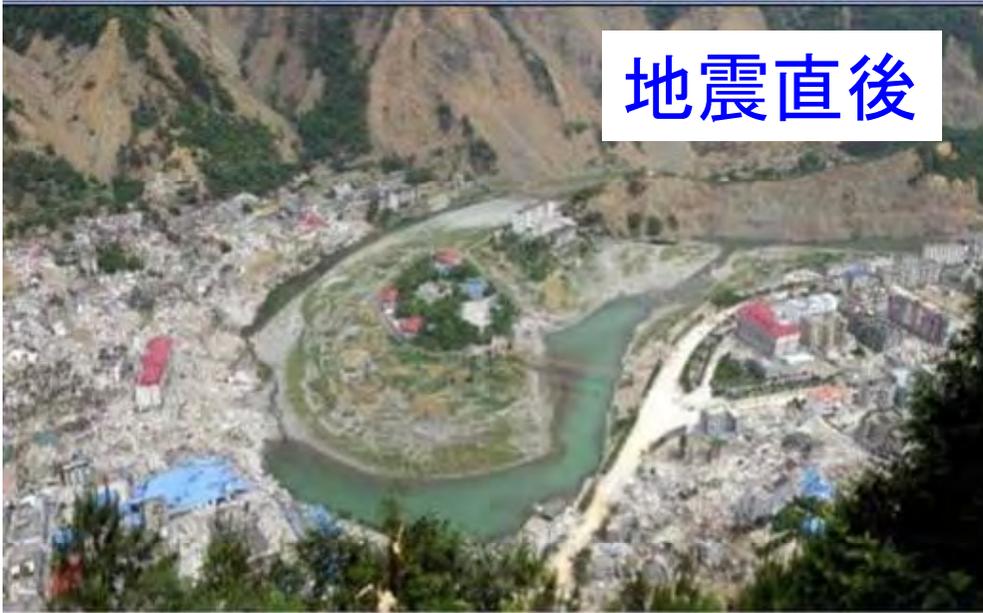
上流被害

唐家山地滑りによる堰き止めダム(湖)による北川县城の浸水様子

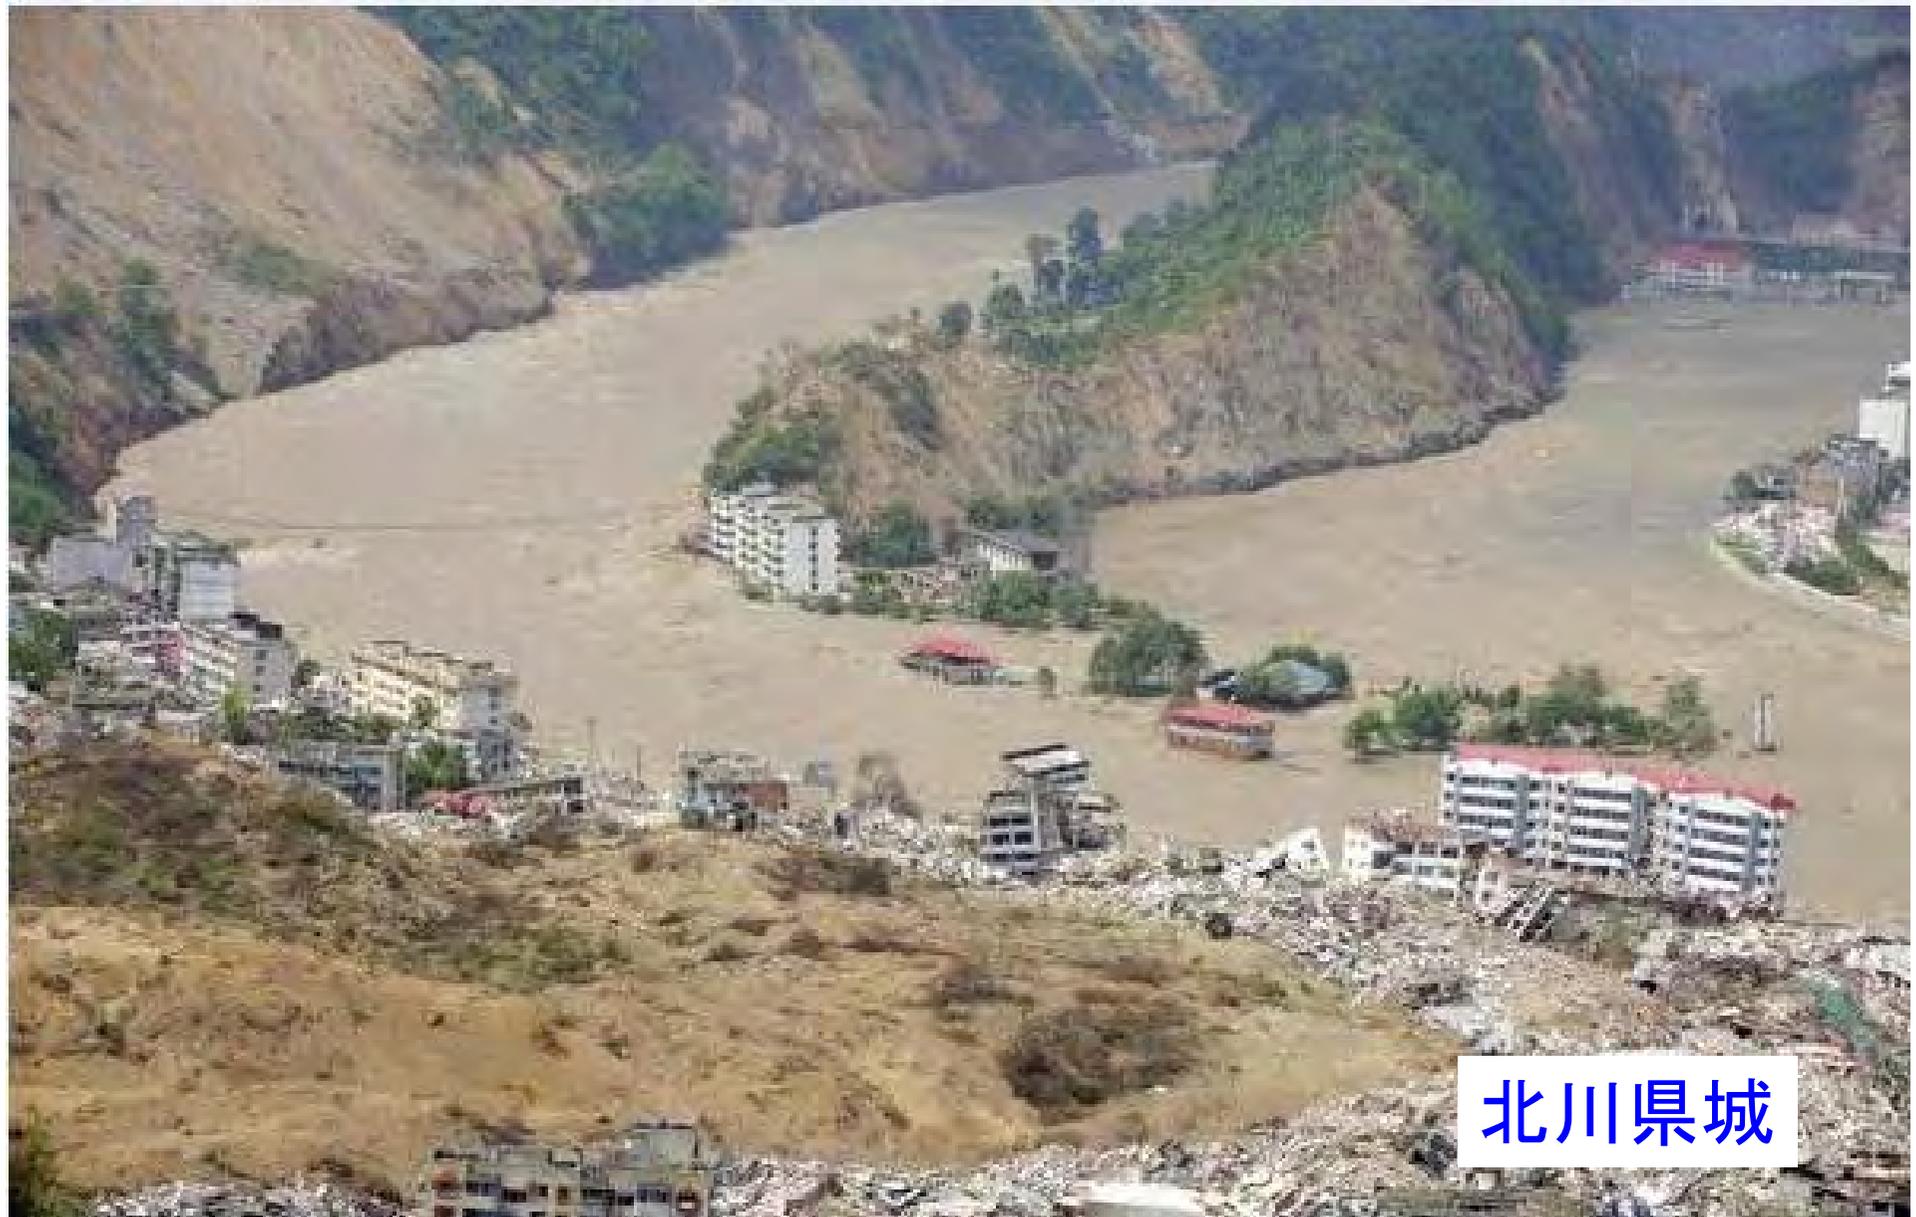
唐家山地滑りよる堰き止めダム(湖)

上流被害

北川县城

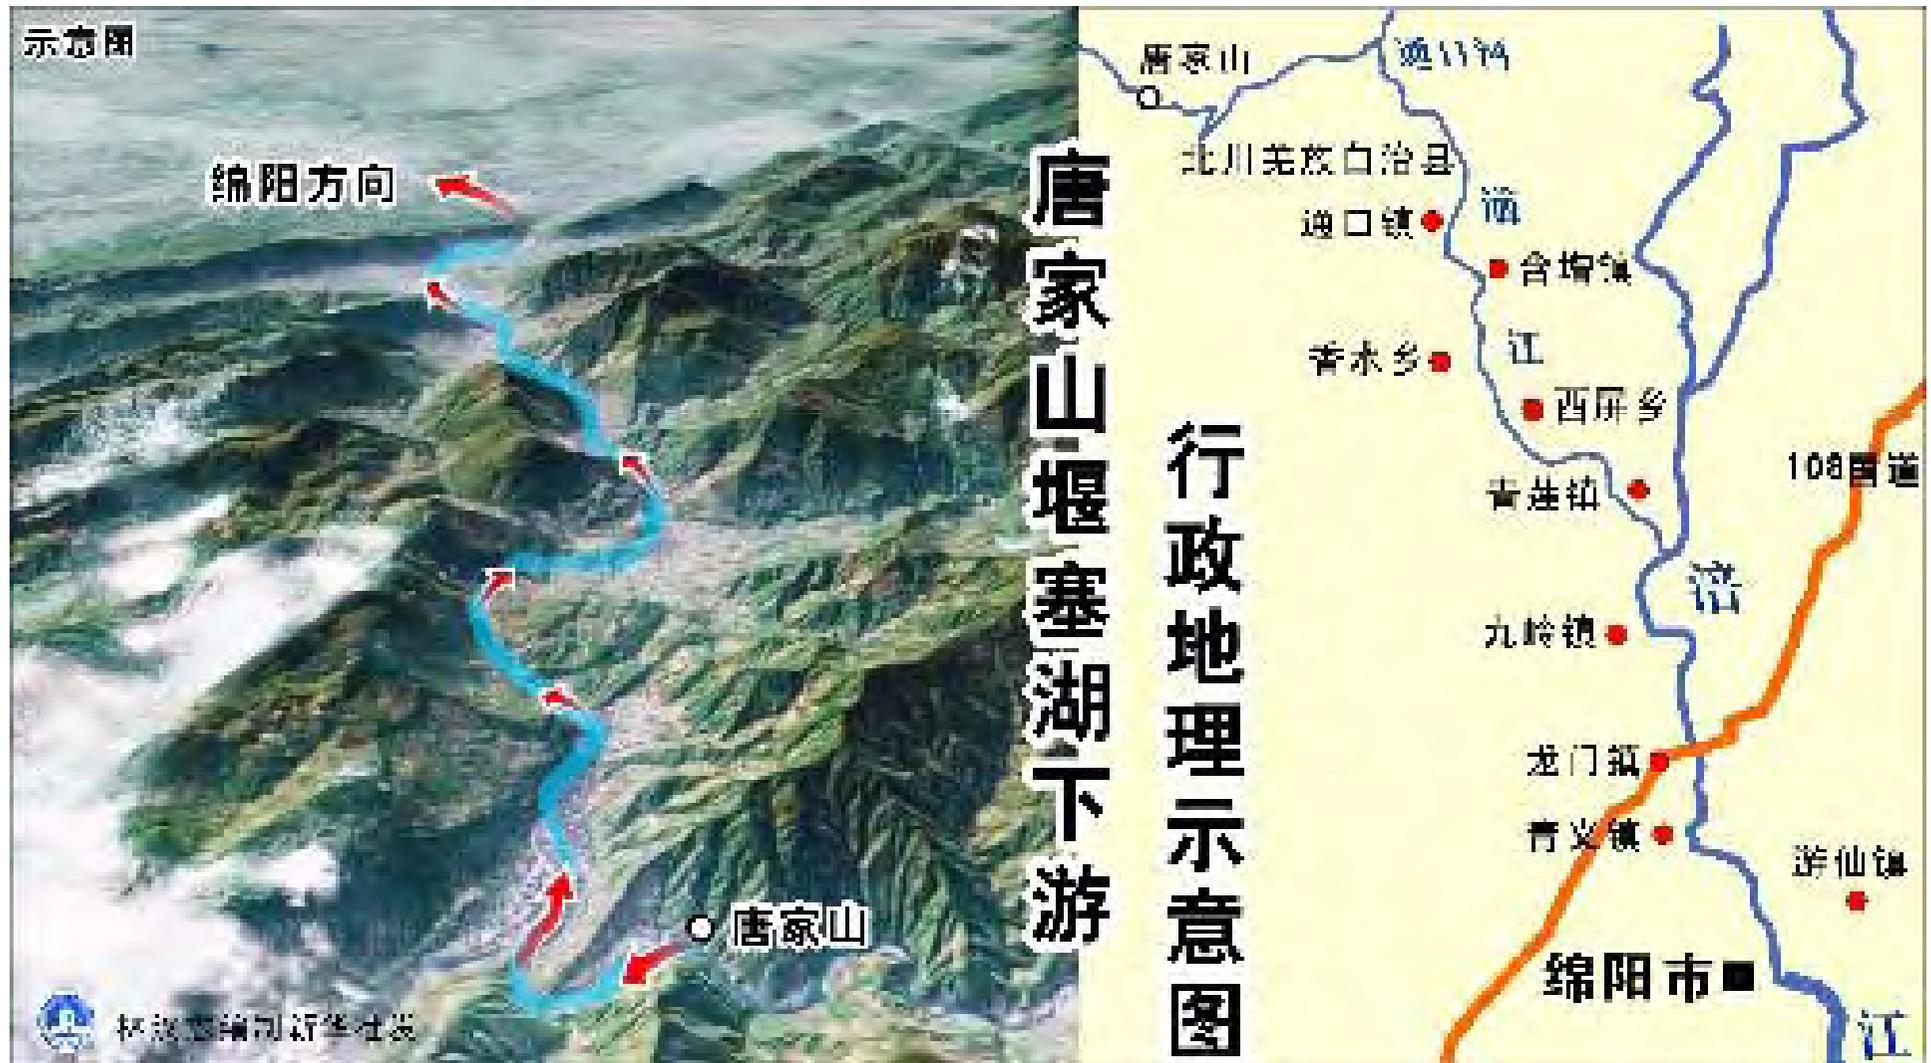
唐家山地滑りよる堰き止めダム(湖)による下流被害予想

Mianyang city, 80km downstream 危険に曝されている都市:綿陽市

綿陽市
100万以上の住民が強制避難された
